8.1 土壌

8.1.1 東京 2020 大会の大会開催前

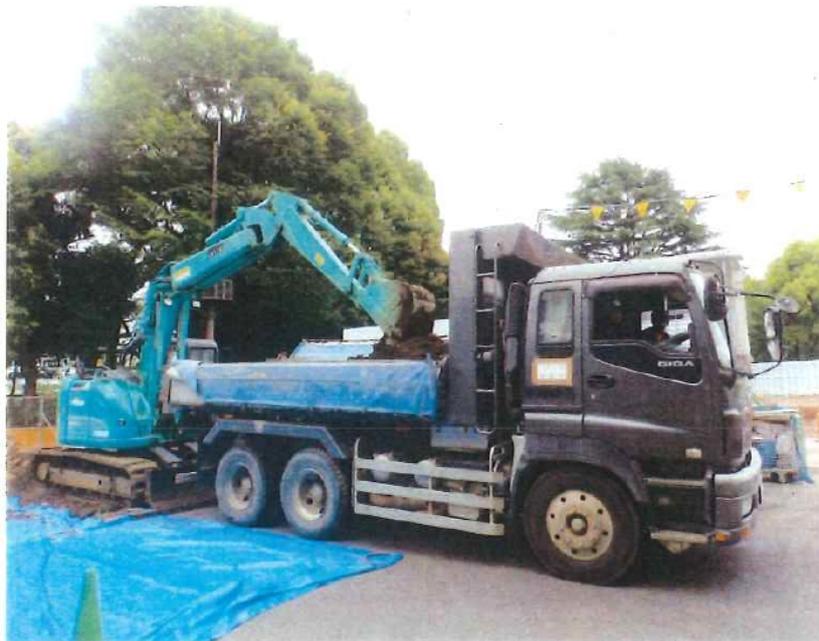
写真8.1-1 汚染土壌の掘削、積み込み状況

土壌汚染対策法第4条及び環境確保条例第117条に基づく手続きを行い、土地利用の履歴から土壌汚染のおそれがあると考えられるエリアにおける土壌汚染状況調査を実施した。調査の結果、2017年5月に鉛及びその化合物による汚染土壌が確認され、2017年7月に形質変更時要届出区域の指定を受けた。汚染土壌確認位置、深度毎の含有量は、図8.1-1に示すとおりである。深度0.0～0.5mにおいて、鉛及びその化合物の含有量基準150mg/kgを超える含有量800mg/kgの土壌が確認された。2018年5～8月、土地の形質の変更の実施にあたっては、土壌汚染対策法及び環境確保条例に基づき、適切な土壌汚染対策を実施した。基準不適合の区画は、深度約0.7mまで掘削により汚染土壌を除去し、2018年9月、形質変更時要届出区域の全域が解除された。なお、掘削した汚染土壌92.45tは、荷台表面を飛散防止シートにて養生したダンプトラックに積み込み、搬出先である場外の汚染土壌処理施設に運搬した。ダンプトラックへの汚染土壌の積み込み状況は、写真8.1-1に示すとおりである。

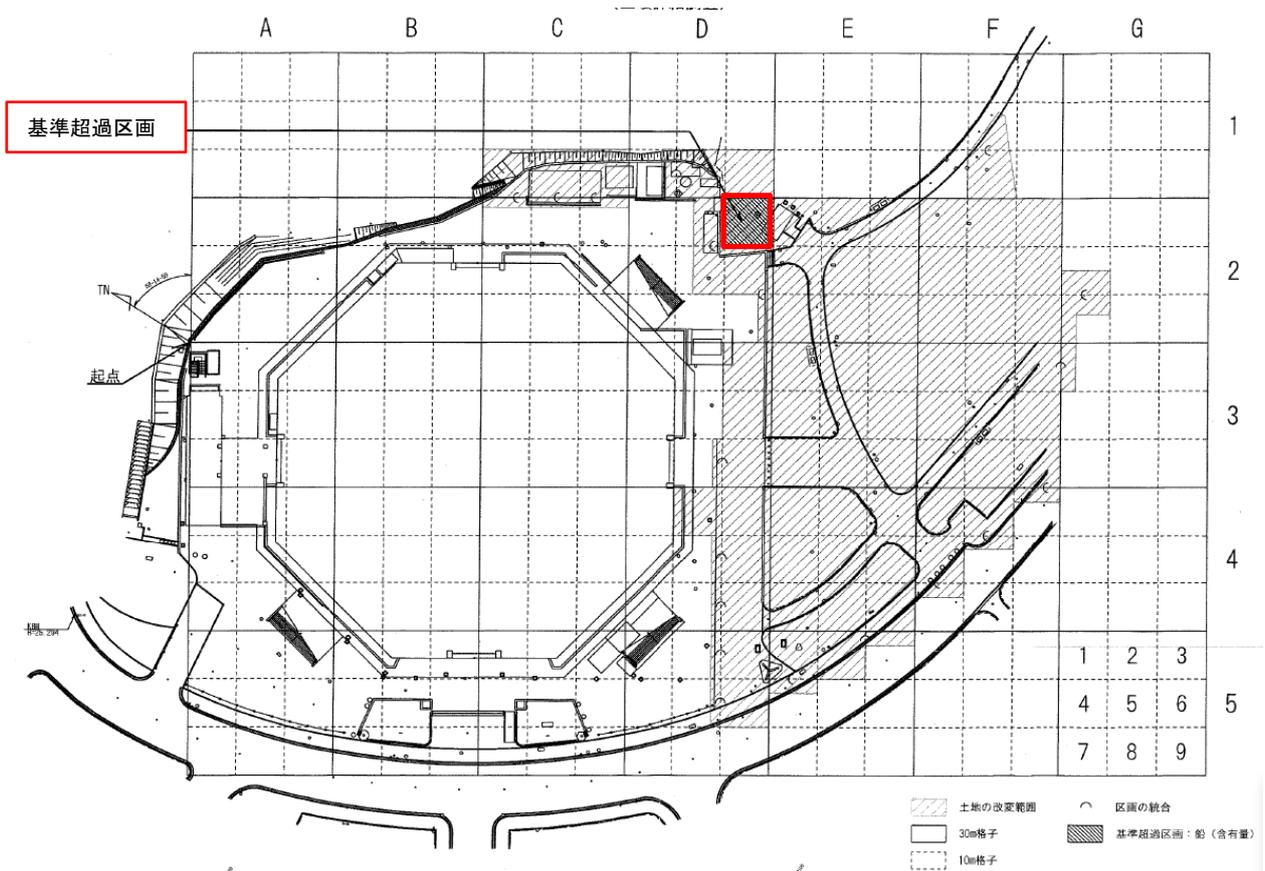
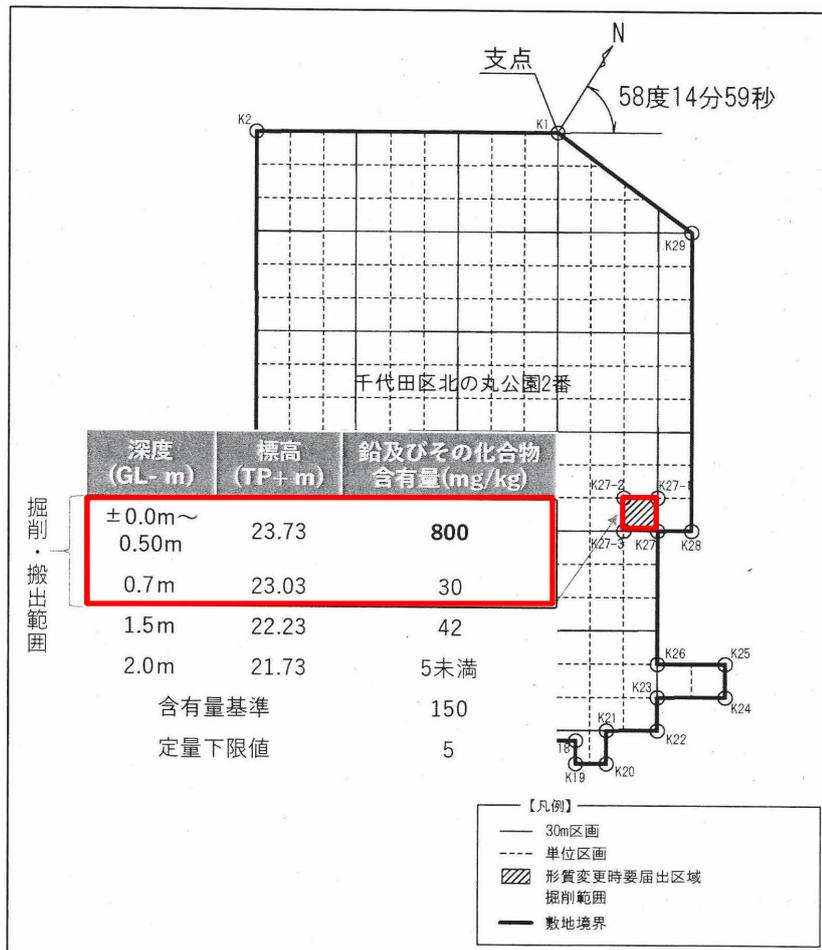
図8.1-1 汚染土壌確認位置(上)、深度毎の含有量(下)

土壌汚染対策法第4条及び環境確保条例第117条に基づく手続きを行い、土地利用の履歴から土壌汚染のおそれがあると考えられるエリアにおける土壌汚染状況調査を実施した。調査の結果、2017年5月に鉛及びその化合物による汚染土壌が確認され、2017年7月に形質変更時要届出区域の指定を受けた。汚染土壌確認位置、深度毎の含有量は、図8.1-1に示すとおりである。深度0.0～0.5mにおいて、鉛及びその化合物の含有量基準150mg/kgを超える含有量800mg/kgの土壌が確認された。2018年5～8月、土地の形質の変更の実施にあたっては、土壌汚染対策法及び環境確保条例に基づき、適切な土壌汚染対策を実施した。基準不適合の区画は、深度約0.7mまで掘削により汚染土壌を除去し、2018年9月、形質変更時要届出区域の全部が解除されている。なお、掘削した汚染土壌92.45トンは、荷台表面を飛散防止シートにて養生したダンプトラックに積み込み、搬出先である場外の汚染土壌処理施設に運搬した。

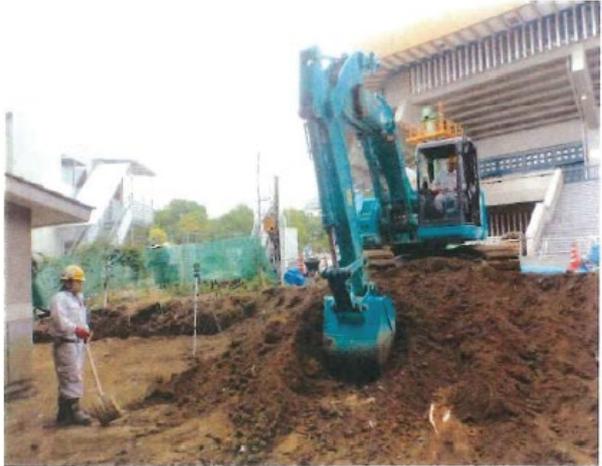
汚染土壌の掘削除去
ミティゲーション	・今後、工事中に土壌汚染が新たに確認された場合は、速やかに土壌汚染対策を実施する。なお、土壌汚染対策を実施した場合には、その内容をフォローアップ報告書において確認する。
実施状況	工事の実施に伴い新たな土壌汚染は確認されなかった。

ミティゲーション	・土壌汚染対策法第4条及び環境確保条例第117条に基づく手続き、調査を実施した。
実施状況	土壌汚染対策法第4条及び環境確保条例第117条に基づく手続きを行い、土地利用の履歴から土壌汚染のおそれがあると考えられるエリアにおける土壌汚染状況調査を実施した。
ミティゲーション	・土壌汚染状況調査の結果、汚染土壌の存在が確認されたため、土壌汚染対策法及び環境確保条例に基づき、適切な土壌汚染対策を実施する計画としている。
実施状況	<p>基準不適合の区画は、掘削により汚染土壌を除去し、形質変更時要届出区域の全部が解除されている。</p> <p>掘削した汚染土壌(92.45t)は、荷台表面を飛散防止シートにて養生したダンプトラックに積み込み、搬出先である場外の汚染土壌処理施設に運搬した。</p>
