8.12 消防・防災

8.12.4 調査結果

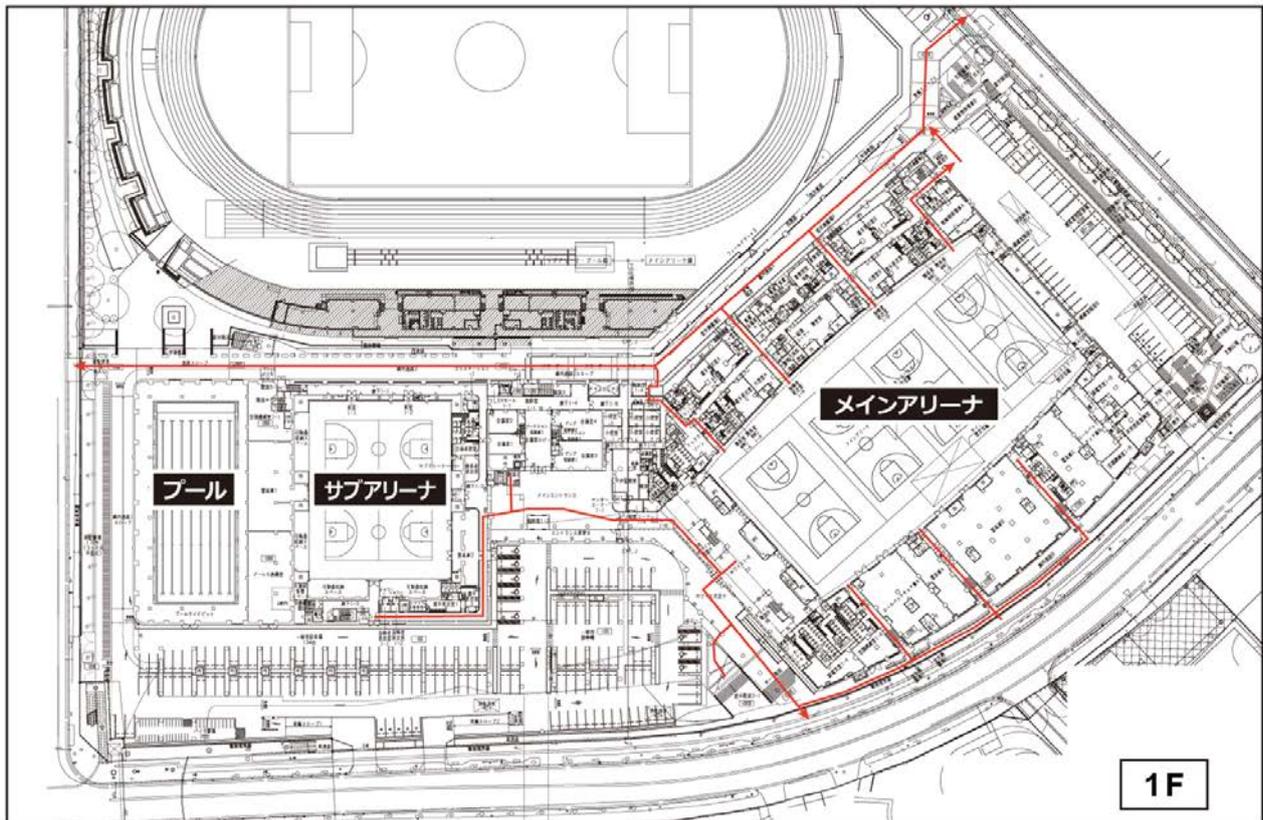
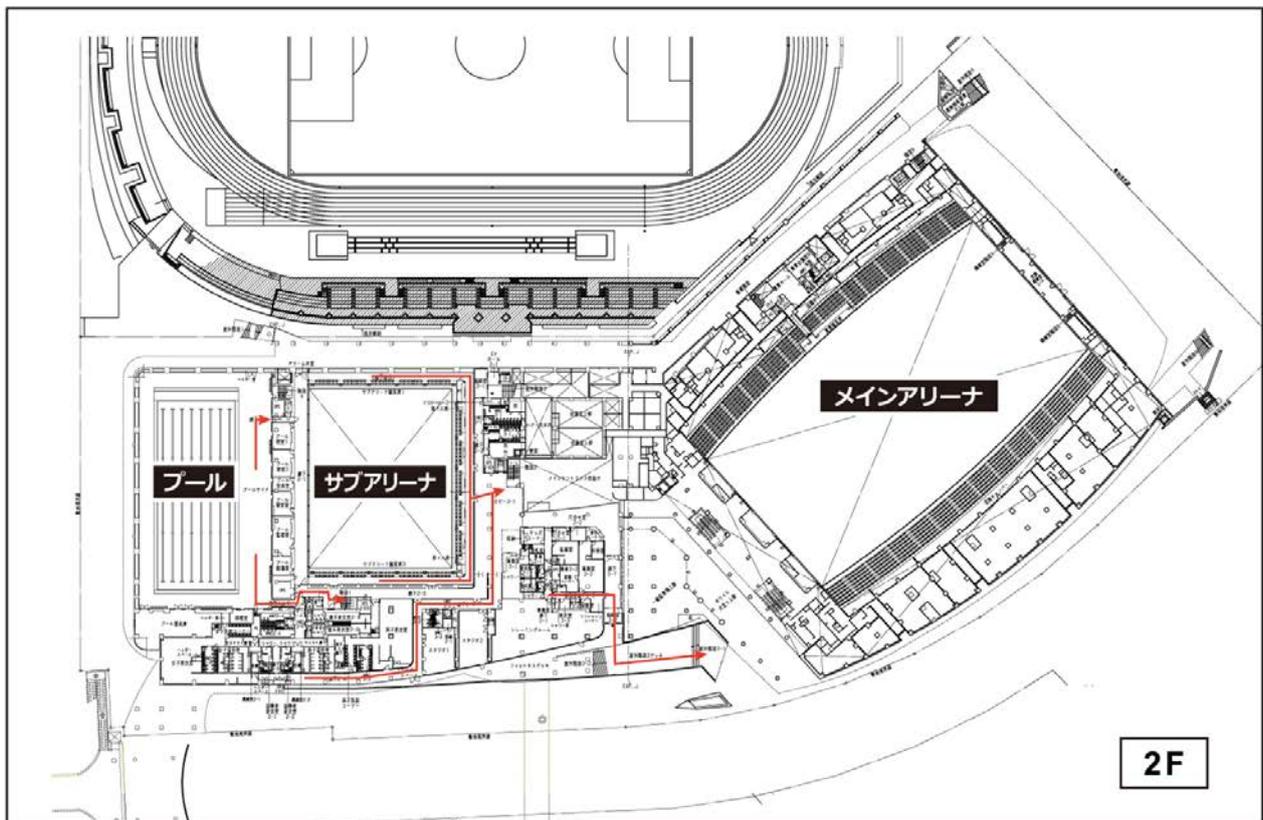
図8.12-1(1) 避難動線

災害時の本施設内の避難経路は、図 8.12-1(1)及び(2)に示すとおりであり、メインアリーナ競技場から容易に外部へ避難できる経路を確保しているほか、観客席に面して避難デッキを設けたことから、直接外部に避難することが可能である。計画地の北東側には、調布基地跡地運動広場及び大沢総合グラウンド一部が近接しており、これらの避難場所へ容易に避難できる経路（図 8.12-2 参照）が確保されている。

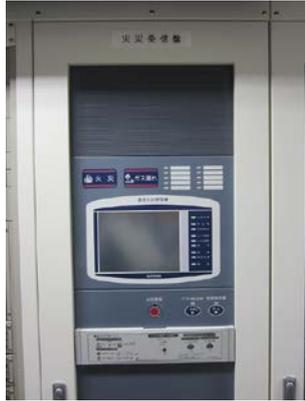
写真 8.12-1 火災発見・通報設備

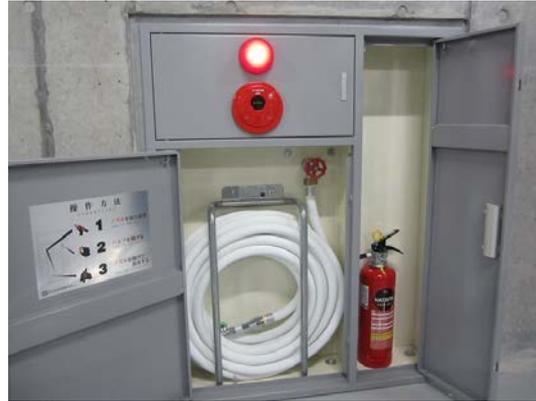
写真 8.12-2 初期消火設備（消火器具）

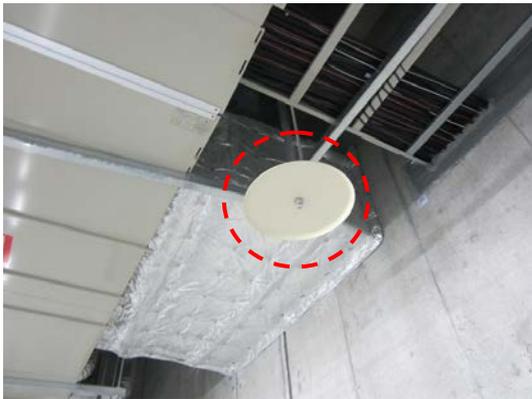
写真 8.12-3 初期消火設備（スプリンクラー）

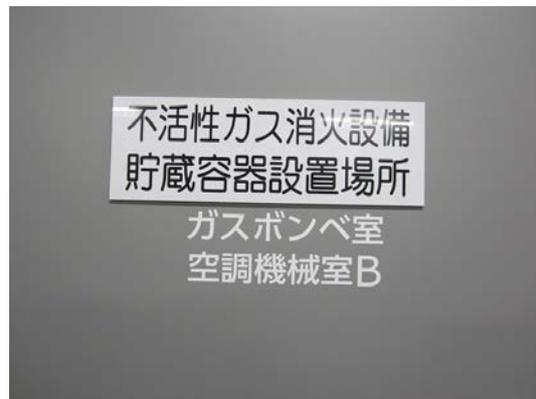
本事業の防火設備等の状況は、表 8.12-3 に示すとおりであり、調布消防署との協議を踏まえ、中央監視室への不活性ガス消火設備の設置、メインアリーナ及びサブアリーナへの放水銃の設置など、義務設置以上に自主的な取組を行った。さらに、調布消防署との協議により防災センターを設置した。なお、火災発生時には消防機関へ常時通報することができる電話を設置したため、火災通報装置は設置しておらず、総合操作盤についても延べ面積が設置基準以下であったため設置しなかった。また、避難器具については建物高さが低く、高層階から避難することは想定していないため設置していない。

写真 8.12-4 初期消火設備（不活性ガス消火設備）

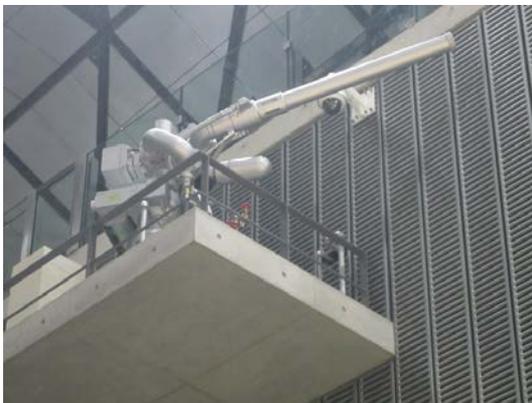
写真 8.12-5 初期消火設備（放水銃）

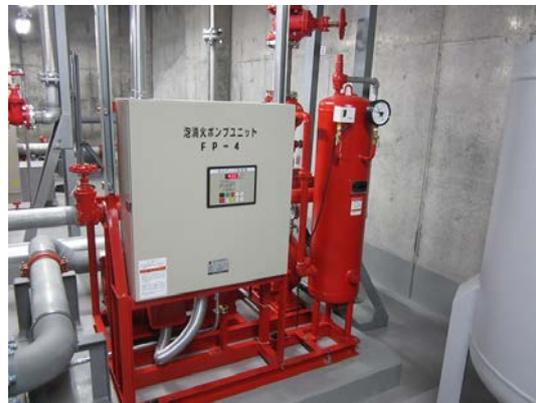
写真 8.12-6 初期消火設備（泡消火設備）

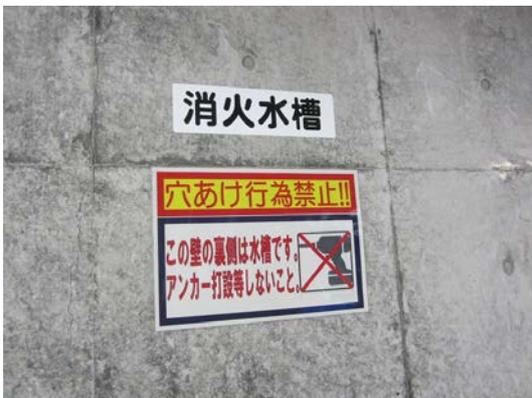
写真 8.12-7 本格消火設備（消防用水）

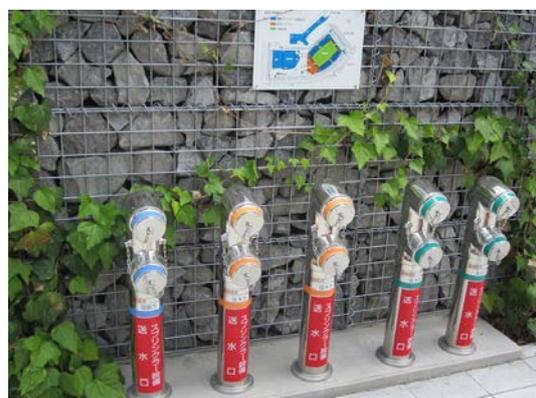
写真 8.12-8 本格消火設備（連結送水設備）

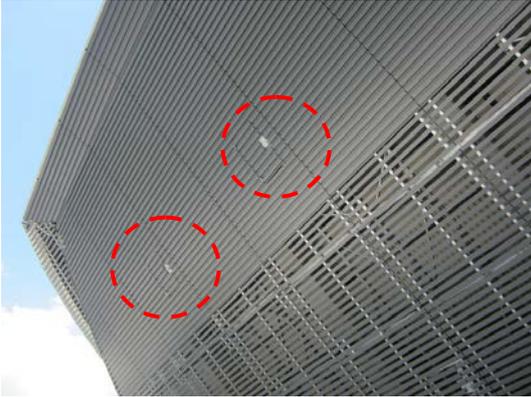
写真 8.12-9 本格消火設備（非常用進入口）

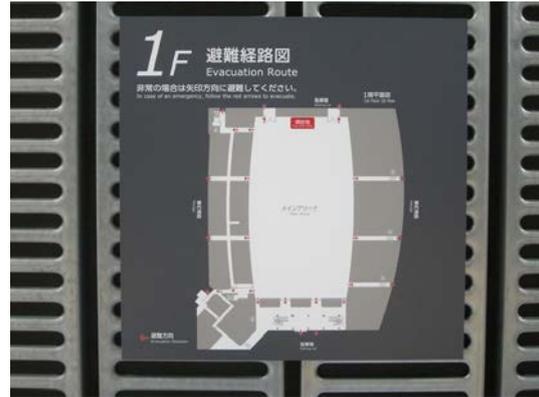
写真 8.12-10 避難経路図

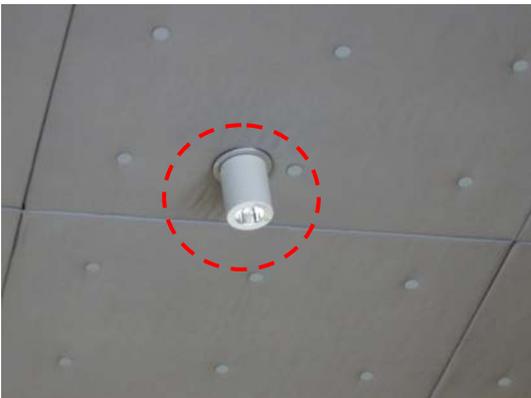
写真 8.12-11 非常用照明設備

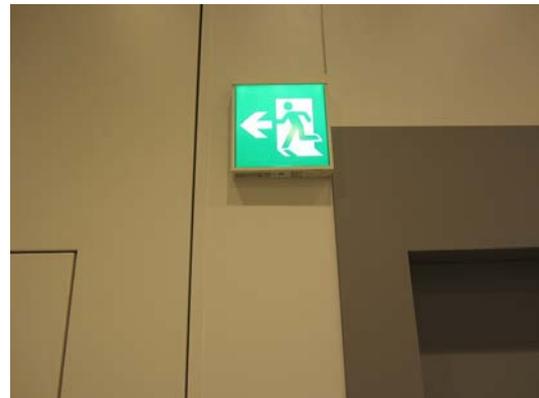
写真 8.12-12 誘導灯
