## 8.3 緑

### 8.3.4 調査結果

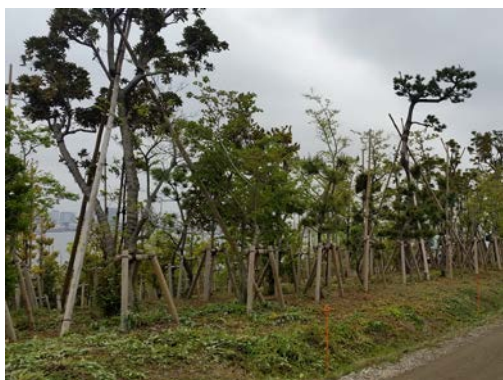
ミティゲーション	実施状況
<ul style="list-style-type: none"> <li>広場予定地を中心に芝コースを配置し、植樹エリアの改変が可能な限り少なくなる計画としている。</li> </ul>	<p>植樹エリアの改変が可能な限り少なくなるように芝コースを配置したほか、植樹エリアの既存樹木のうち、エノキ、アキニレ、オオシマザクラ、スダジイ、タブノキ、クロマツ等 11,195 本については移植を行った。なお、海の森公園（仮称）の公園計画のための間伐として、計画地内に生育する樹木のうち 1,074 本を伐採した。（写真 8.3-1～写真 8.3-3）</p>
<ul style="list-style-type: none"> <li>計画地内に生育する約 2 万本の既存樹木（9 割以上は幼苗・幼木）については、基本的に海の森公園（仮称）内へ樹齢や樹種等に応じて適切に移植する計画としている。</li> </ul>	<p>既存樹木のうち、生育が良いと判断されたエノキ、アキニレ、オオシマザクラ、スダジイ、タブノキ、クロマツ等 11,195 本については、樹齢や樹種に応じ海の森公園（仮称）内に適切に移植を行った。（写真 8.1-1～写真 8.3-3）</p>
<ul style="list-style-type: none"> <li>芝コース・ウォームアップエリアには在来種のノシバを張芝する計画としている。</li> </ul>	<p>芝コース及びウォームアップエリアにはノシバを使用した。（写真 8.3-4～写真 8.3-5）</p>
<ul style="list-style-type: none"> <li>芝コースについては、広場と同じ計画高にすることで一体的に見える仕上がりとし、引き続き広場として利用する計画としている。</li> </ul>	<p>芝コースは広場と同じ地盤高とし、広場と一体感のある外観とした。（写真 8.3-6）</p>
<ul style="list-style-type: none"> <li>樹林地内に配置する芝コースの路盤は「山砂＋土壌改良材」とし、自然遷移が進みやすく樹林地に戻る構造とする。</li> </ul>	<p>芝コースの路盤には、山砂に土壌改良材としてピートモスを加えたものを利用した。</p>

<ul style="list-style-type: none"> <li>移植後の状況については、フォローアップで確認する。</li> </ul>	<p>移植後の状況について、順調に生育していることを確認した。</p>

写真 8.3-1 移植樹木①

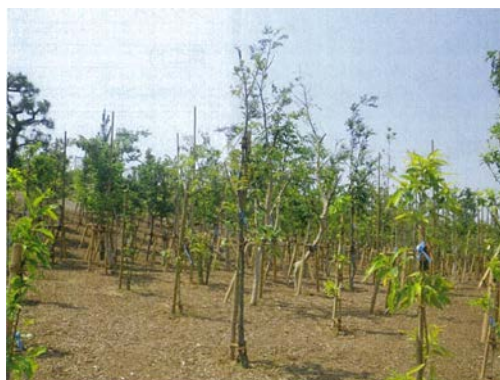
写真 8.3-2 移植樹木②

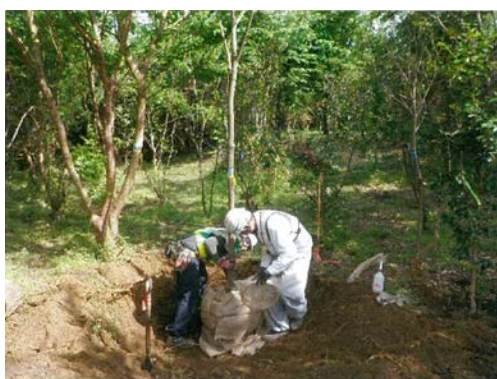
写真 8.3-3 移植樹木③

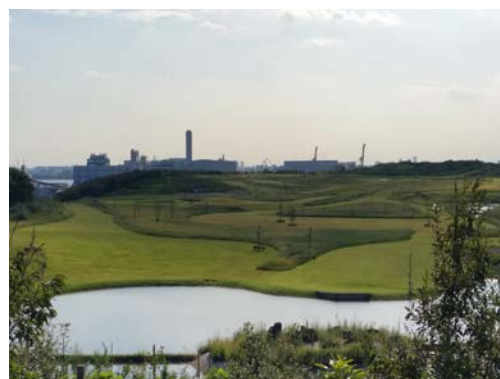
写真 8.3-4 芝コース

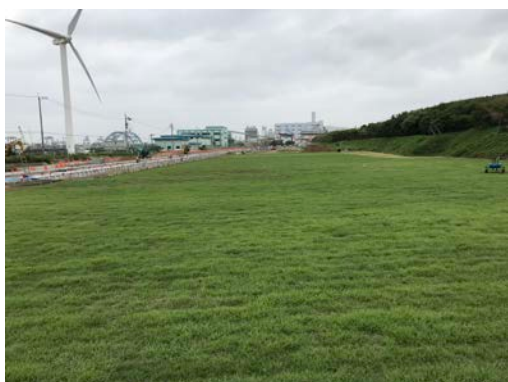
写真 8.3-5 ウォームアップエリア

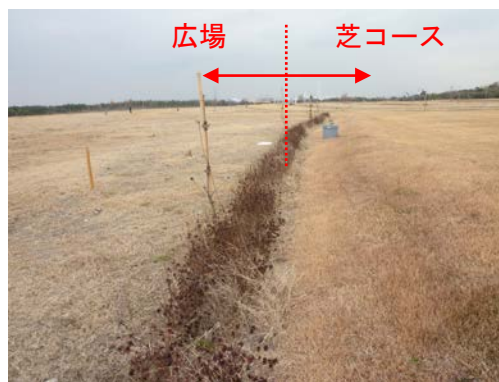
写真 8.3-6 芝コースと広場の高低差
