8.6 有明テニスの森

8.6.1 大気等

8.6.2 騒音・振動

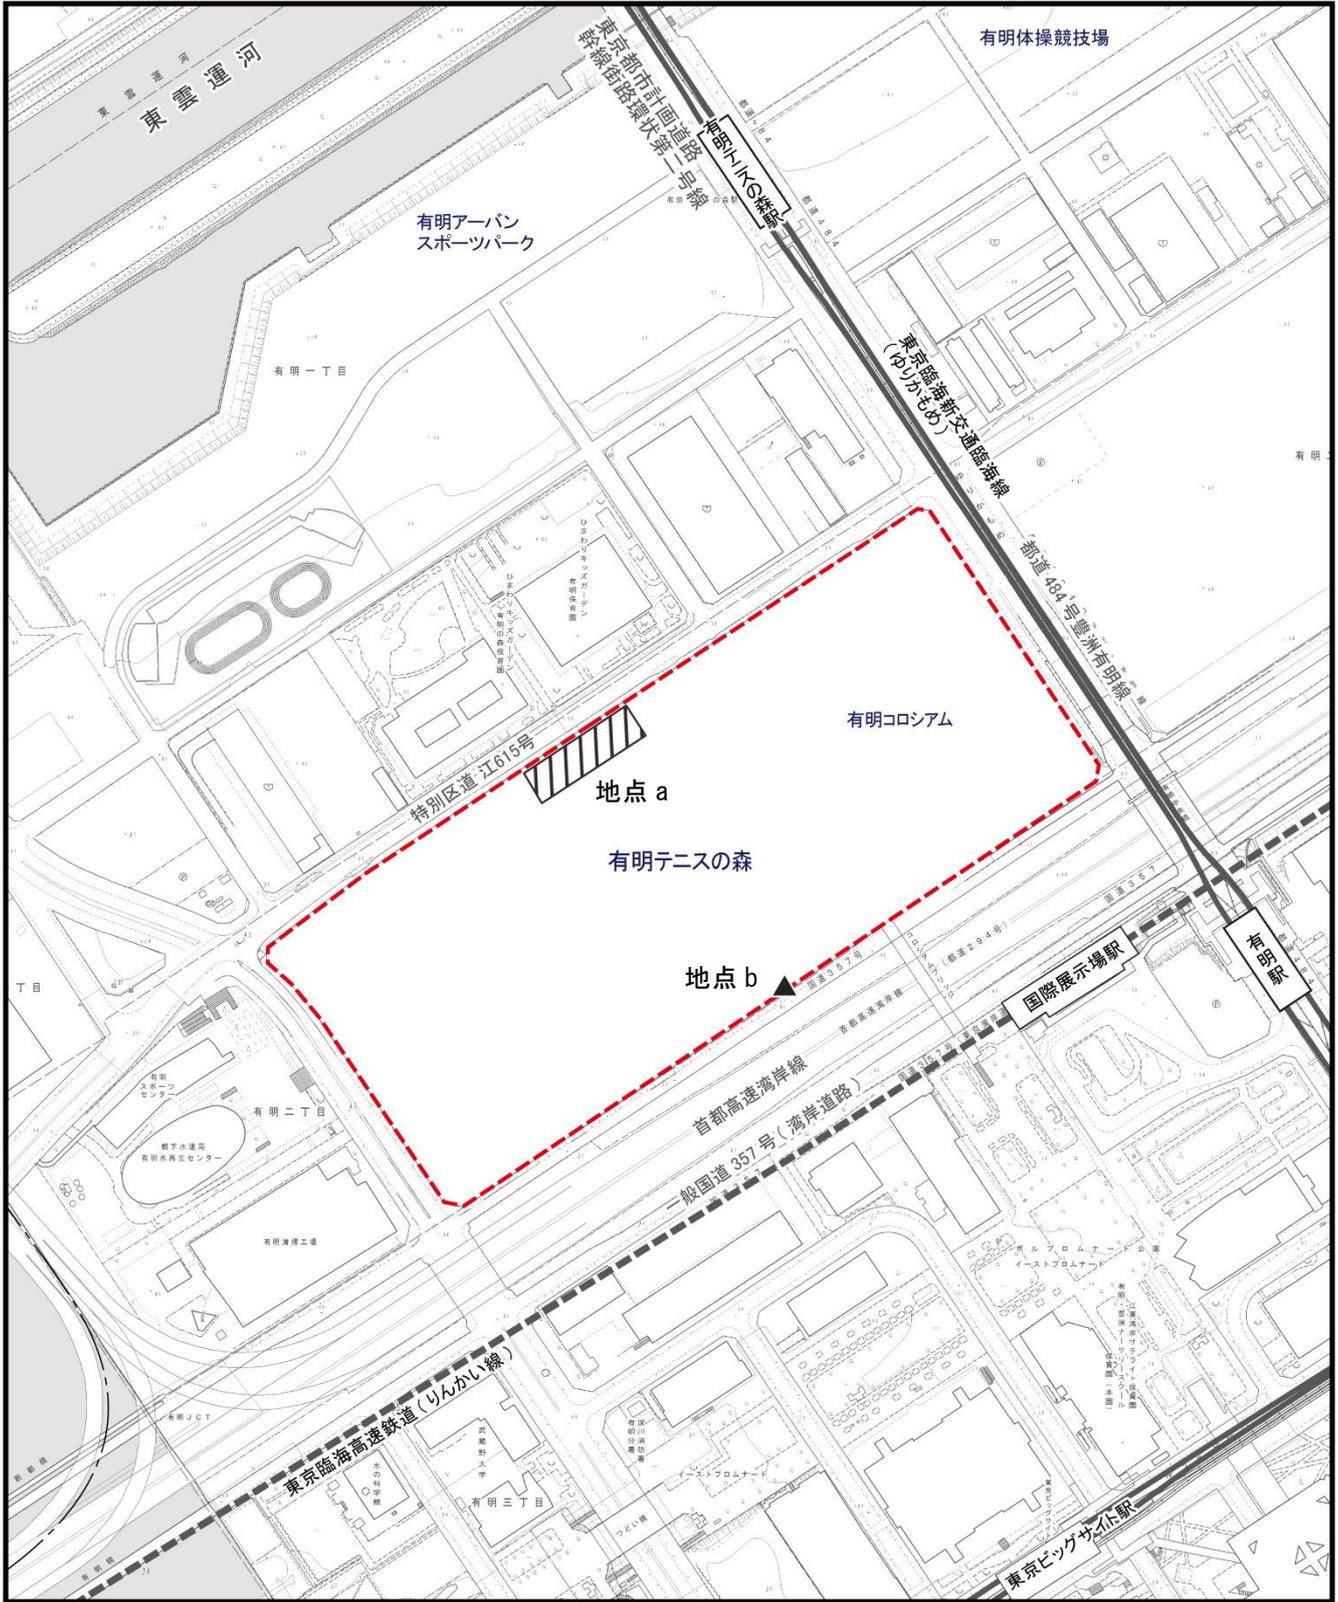
図 8.6.1-1
建設稼働機械に伴う大気質の調査地点

- 計画地
- 区界
- 東京臨海新交通臨海線 (ゆりかもめ)
- 東京臨海高速鉄道 (りんかい線)
- 二酸化窒素公定法・簡易法浮遊粒子状物質調査地点 (地点 a)
- 二酸化窒素簡易測定法調査地点 (地点 b)

注1) 表中の地点番号は、図8.6.1-1（p.246参照）に対応する。

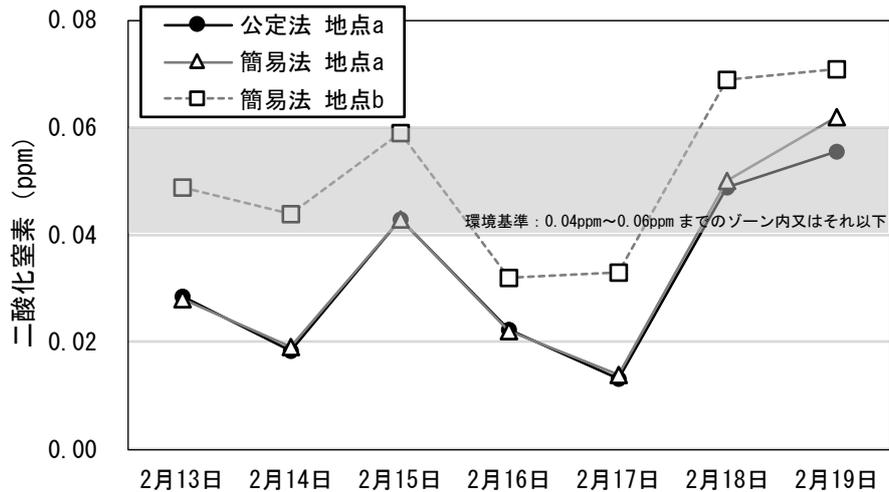
図 8.6.1-2 建設機械の稼働に伴う大気質の調査結果（公定法、簡易法）

二酸化窒素の日平均値は、地点 a で 0.014～0.062ppm、期間平均値（7日間）は、0.034ppm、地点 b で 0.032～0.071ppm、期間平均値（7日間）は、0.051ppmであった。なお、公定法による調査結果と簡易法による調査結果の日平均値の比較は、図 8.6.1-3 に示すとおりである。公定法と簡易法の調査結果は概ね同様の傾向を示していた。

注) 公定法は、9:00～翌9:00で集計した測定結果を示す。

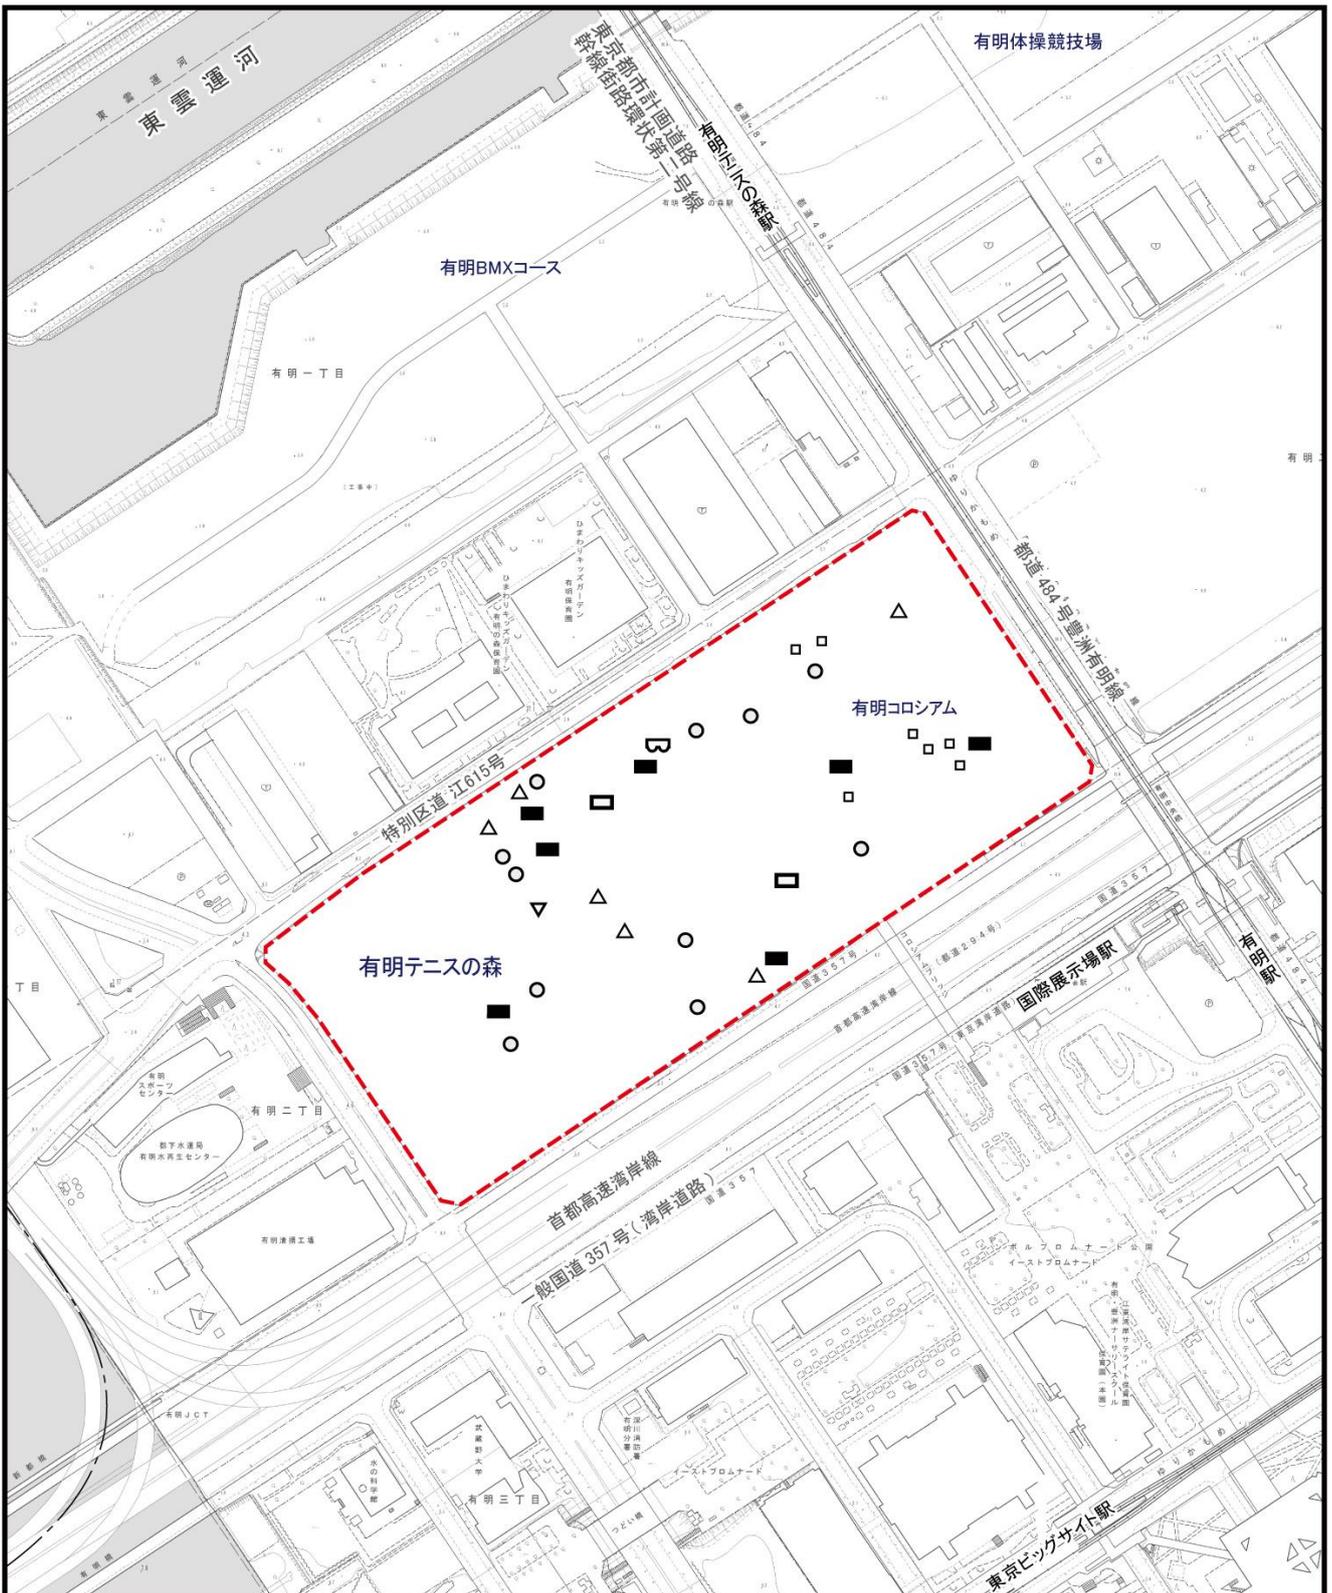
図 8.6.1-3 建設機械の稼働状況

建設機械の稼働状況は、表 8.6.1-7 及び図 8.6.1-3 に示すとおりである。

- 計画地
- 区界
- バックハウ
- △ クローラクレーン
- ▽ ミニローラ
- 高所作業車
- ⊙ 発電機
- ポンプ車
- ♣ ブルドーザー

建設作業騒音及び建設作業振動調査時における建設機械の稼働状況は、「8.6.1 大気等
8.6.1.4 調査結果 2)予測条件の状況 ウ.建設機械の状況」(p.250 参照)及び図 8.6.1-3 に示したとおりである。

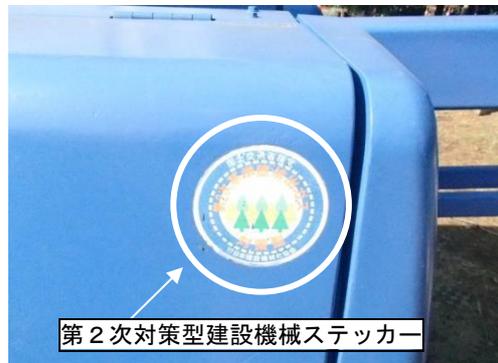
写真 8.6.1-8 排出ガス対策型建設機械の採用

ミティゲーション	実施状況
・排出ガス対策型建設機械(第2次基準値)を使用する計画としている。	排出ガス対策型建設機械(第2次基準値)(写真8.6.1-8)を使用した。
・工事区域周辺には仮囲い(3.0m)を設置する計画としている。	工事区域の周囲に高さ3.0mの仮囲いを設置(写真8.6.1-9)した。
・周辺に著しい影響を及ぼさないように、工事の平準化に努めるなど事前に作業計画を十分検討する計画としている。	工程会議(写真8.6.1-4)等で作業計画を検討し、工事の平準化に努めた。
・建設機械の集中稼働を行わないよう、建設機械の効率的稼働に努める計画としている。	工事用車両(主にダンプトラック、生コン車等)の総量を調整し、集中を避けた結果、それらに連動する建設機械(バックホウ、クラムシェル、コンクリートポンプ車等)についても、集中稼働しない結果となった。 楊重作業やコンクリート打設等の一部の作業については、作業時間をずらすことで建設機械の集中稼働を避け、平準化を図った。
・最新の排出ガス対策型建設機械(第3次基準値)の使用に努める計画としている。	可能な限り第3次対策型の建設機械(写真8.6.1-10)の採用に努めた。
・必要に応じて散水の実施、粉じん飛散防止シートの設置等、粉じんの飛散対策を講じる計画としている。	粉じんの飛散対策として、散水(写真8.6.1-11)、飛散防止シートの設置(写真8.6.1-12)、作業路盤への鉄板設置、毎日の鉄板上の清掃(写真8.6.1-13)を適宜実施する等の措置を行った。
・良質な燃料を使用する計画としている。	建設機械の燃料については、ガソリンスタンド等で販売されている燃料を購入することにより、良質な燃料の使用に努めた。
・アイドリングストップの掲示等を行い、不必要なアイドリングの防止を徹底する計画としている。	アイドリングストップの掲示(写真8.6.1-14)を行い、運転者へ周知・徹底を図った。
・建設機械の稼働に当たっては、不必要な空ぶかし、急発進等の禁止を徹底させる計画としている。	不要な空ぶかしの禁止等、朝礼(写真8.6.1-1)等の場で運転者へ周知・徹底を図った。

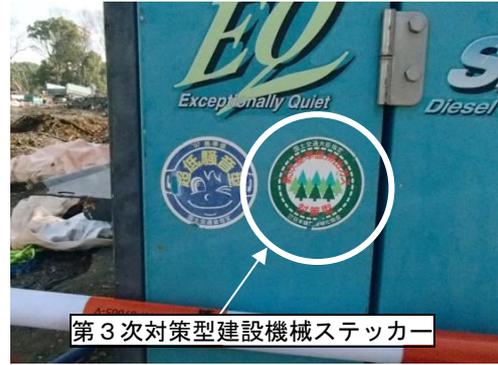
写真 8.6.1-10 排出ガス対策型建設機械の採用

第3次対策型建設機械ステッカー

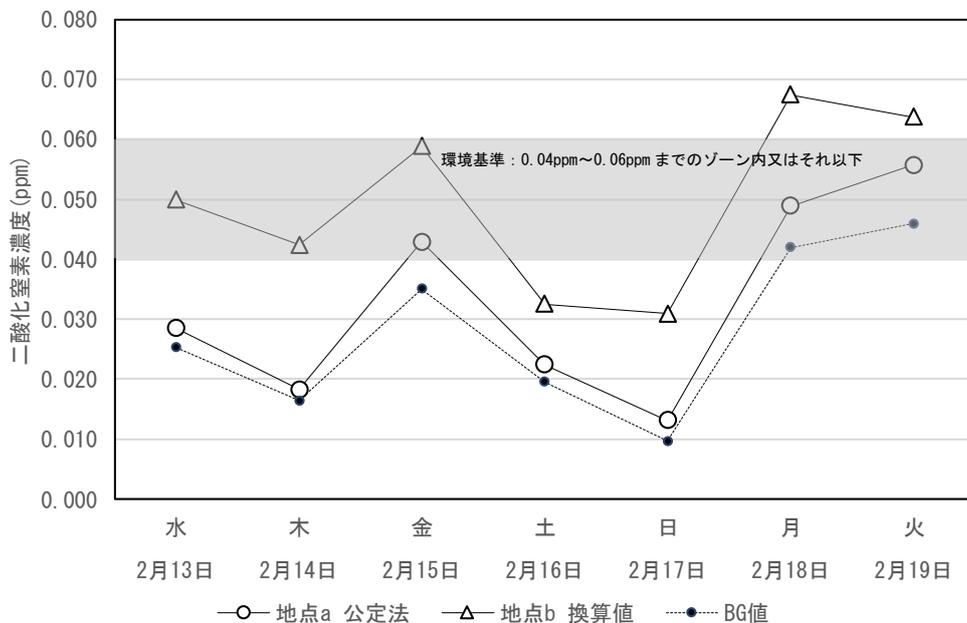
図 8.6.1-4 フォローアップ調査結果とバックグラウンド濃度の日変動

二酸化窒素のフォローアップ調査結果とバックグラウンド濃度の推移は、図 8.6.1-4 に示すとおりである。バックグラウンド濃度については、中央区晴海測定局、港区台場測定局及び江東区豊洲測定局の平均値として示した。地点 b の調査結果は、地点 a の公定法と簡易法の調査結果をもとに換算したものとしている。なお、換算は日ごとの地点 a における公定法と簡易法の測定結果の比率を地点 b の簡易法の測定結果に乗じたものとした。

日平均値の変化は、フォローアップ調査結果、バックグラウンド濃度とも同様の変動を示しており、工事が行われていない日曜日（2月17日）においても同様である。地点 b についても、バックグラウンド濃度と一定の差が認められるものの、工事が行われていない日曜日（2月17日）においても同様の傾向となっている。このことから、フォローアップ調査結果に占める建設機械の稼働による寄与濃度は少ないものと考えられる。なお、地点 a に比べて地点 b の測定結果が高くなったことについては、地点 b が首都高速湾岸線（交通量：96,862 台/12h¹）、一般国道 357 号（湾岸道路）（交通量：19,526 台/12h²）に近接しており、その影響を受けたものと考ええる。

注) 各日のデータについては、9:00～翌日 9:00 の 24 時間で集計した。

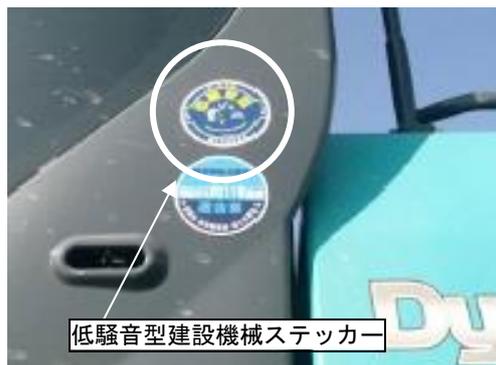
写真 8.6.2-4 低騒音型建設機械の採用

ミティゲーション	実施状況
・低騒音型建設機械の採用に努める計画としている。	建設機械の選定にあたっては、極力低騒音型建設機械(写真8.6.2-4)の採用に努めた。
・工事区域周辺には仮囲い(3.0m)を設置する計画としている。	工事区域周辺には仮囲い(3.0m)(写真8.6.2-5)を設置した。
・建設機械の集中稼働を行わないよう、建設機械の効率的稼働に努める計画としている。	工事中車両(主にダンプトラック、生コン車等)の総量を調整し、集中を避けた結果、それらに連動する建設機械(バックホウ、クラムシェル、コンクリートポンプ車等)についても、集中稼働しない結果となった。 揚重作業やコンクリート打設等の一部の作業については、作業時間をずらすことで建設機械の集中稼働を避け、平準化を図った。
・作業時間及び作業手順は、周辺に著しい影響を及ぼさないように、事前に工事工程を十分検討する計画としている。	作業内容や手順については、事前に十分検討を行い、作業日や作業時間が集中することにより周辺に著しい影響を及ぼさないよう配慮した。
・アイドリングストップの掲示等を行い、不必要なアイドリングの防止を徹底する計画としている。	アイドリングストップの掲示(写真8.6.2-6)を行い、運転者へ周知・徹底を図った。
・建設機械の稼働にあたっては、不必要な空ぶかし、急発進等の禁止を徹底させる計画としている。	不要な空ぶかしの禁止等、朝礼(写真8.6.2-1)等の場で運転者へ周知・徹底を図った。
・建設機械は定期的に点検整備を行い、故障や異常の早期発見に努める計画としている。	建設機械の持ち込み時の「重機受入検査」、毎日の始業前点検、毎週末の点検表ファイル確認、月例点検等を実施することにより、建設機械が適切に稼働するよう維持、管理に努めた。
・騒音・振動の発生を極力少なくするよう、最新の低騒音型建設機械の採用及び低騒音・低振動な施工方法の採用に努める計画としている。	一部の建設機械については、超低騒音型建設機械(写真8.6.2-7)を採用した。 騒音・振動の影響を極力低減するため、杭工事においては、サイレントパイラー工法(写真8.6.2-8)を採用した。

低騒音型建設機械ステッカー

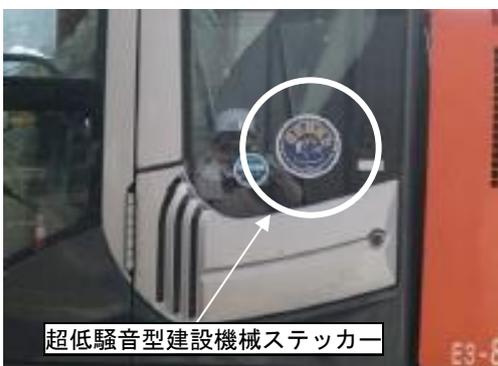
写真 8.6.2-7 超低騒音型建設機械ステッカー

超低騒音型建設機械ステッカー
