8.4 景観

8.4.4 調査結果

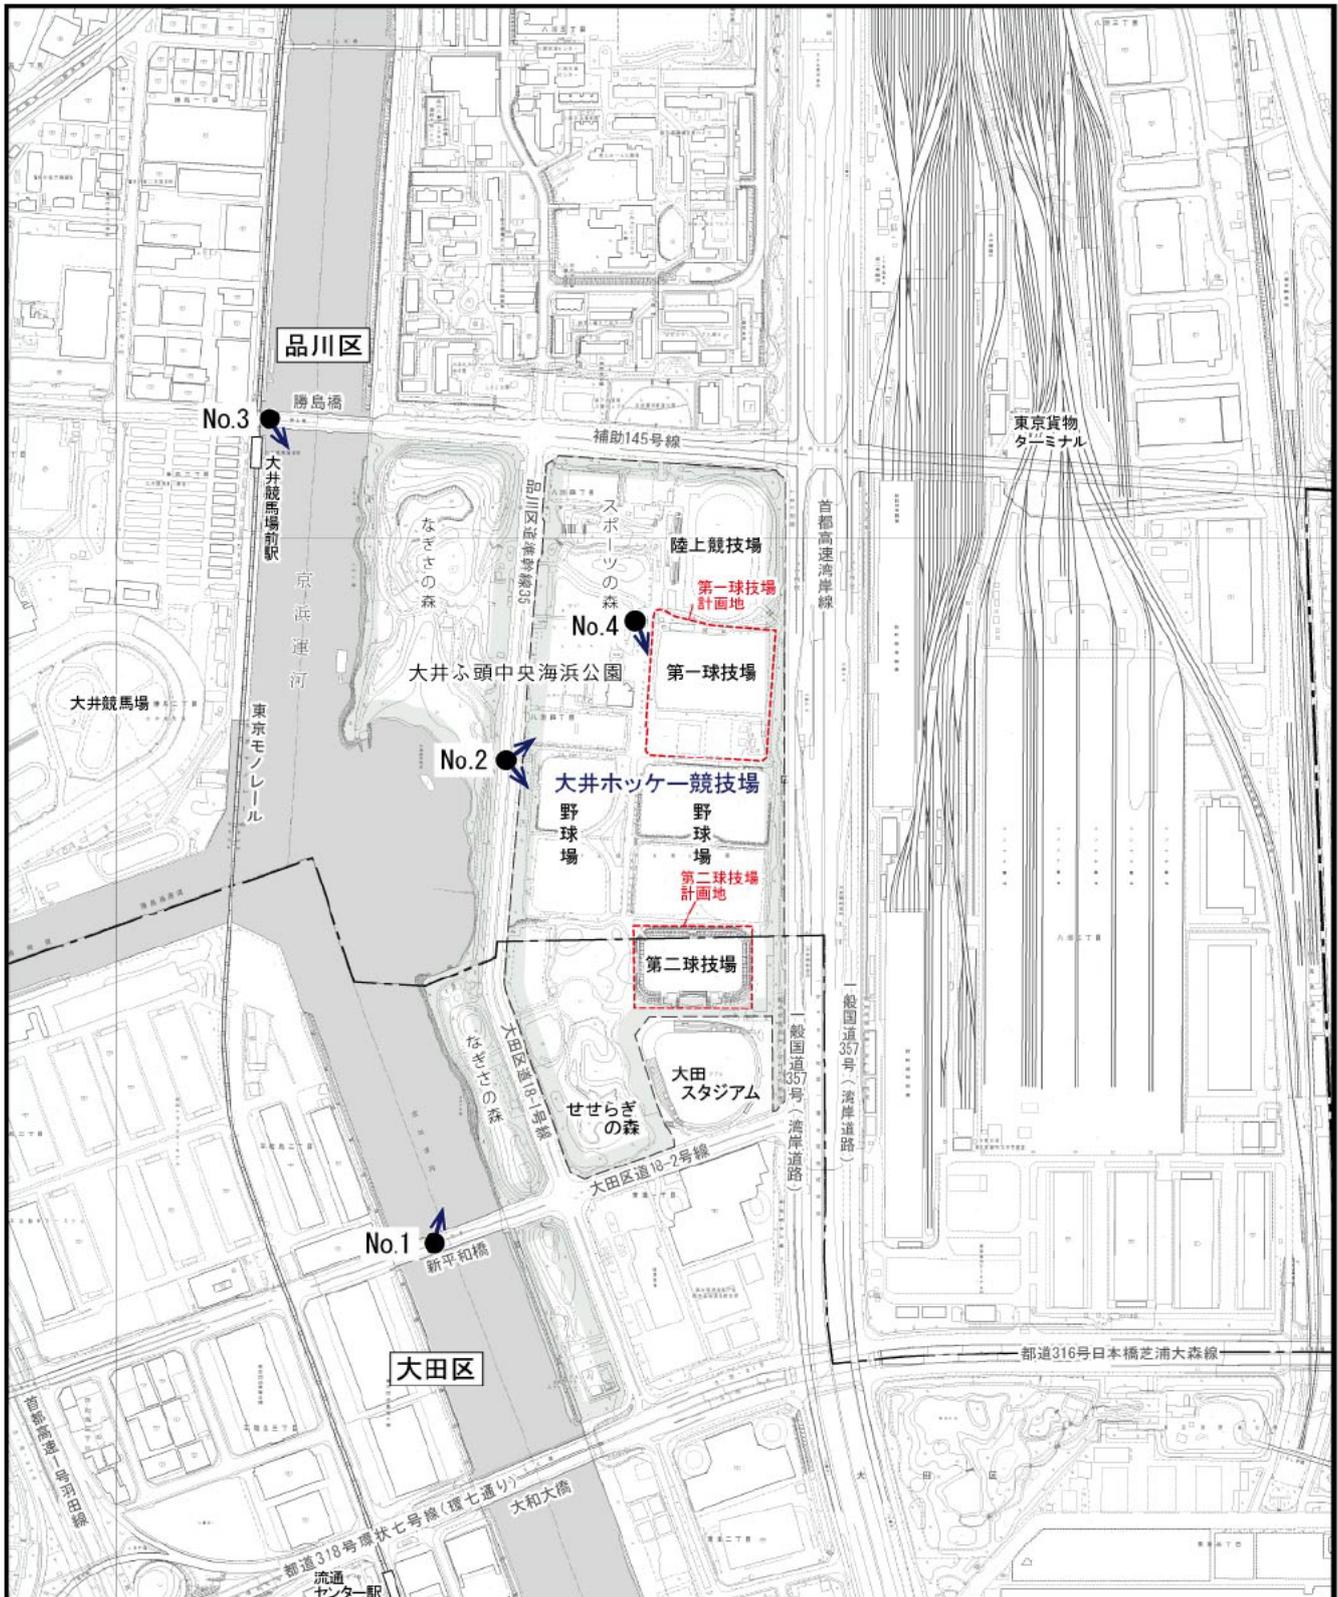
図 8.4-1 景観調査地点
(代表的な眺望点及び眺望の状況)

- 計画地
- 大井ふ頭中央海浜公園
- スポーツの森
- 区界
- モノレール
- 景観(眺望景観)調査地点(No.1~4)
- 写真撮影方向

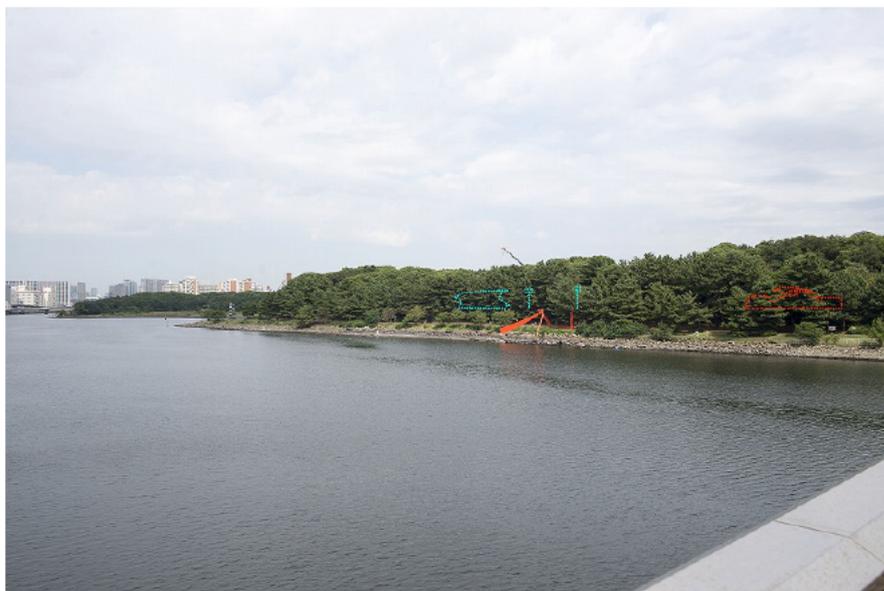
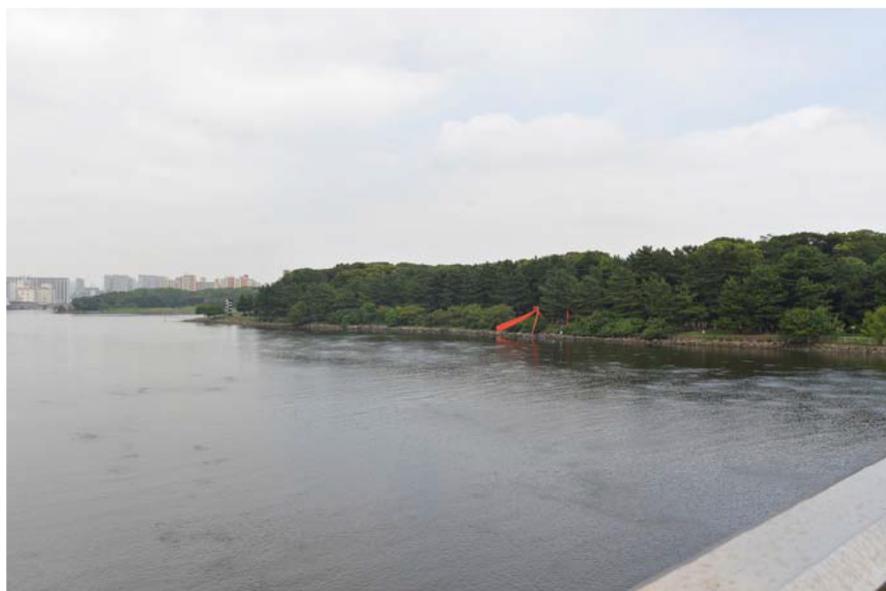
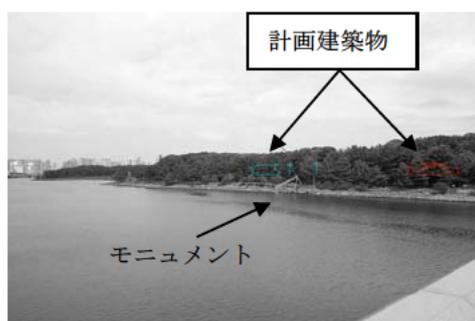
写真8.4-1 眺望の状況 (No.1: 新平和橋)

予測結果 : 計画建築物は、大井ふ頭中央海浜公園なぎさの森の植栽によって視認できない。

フォローアップ調査結果 : 計画建築物は、大井ふ頭中央海浜公園なぎさの森の植栽によって視認できない。

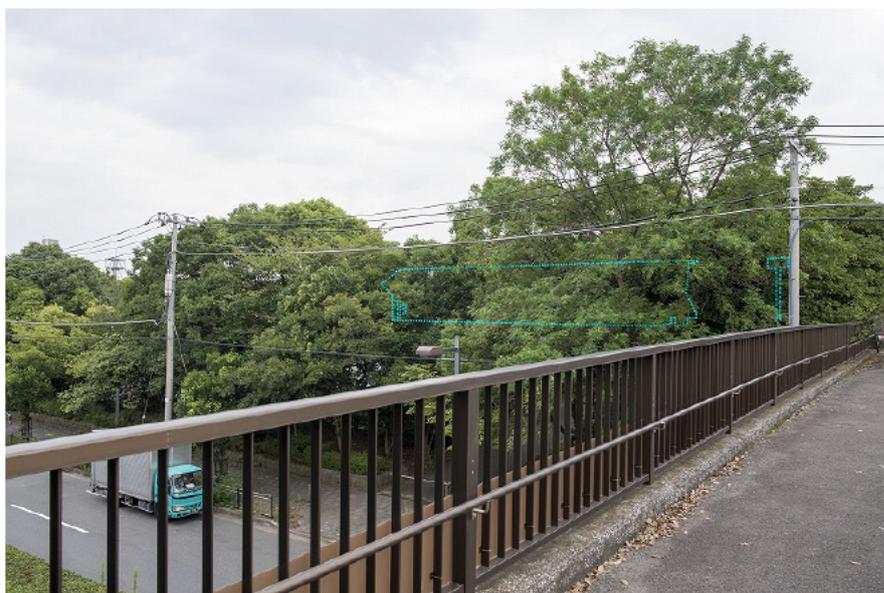
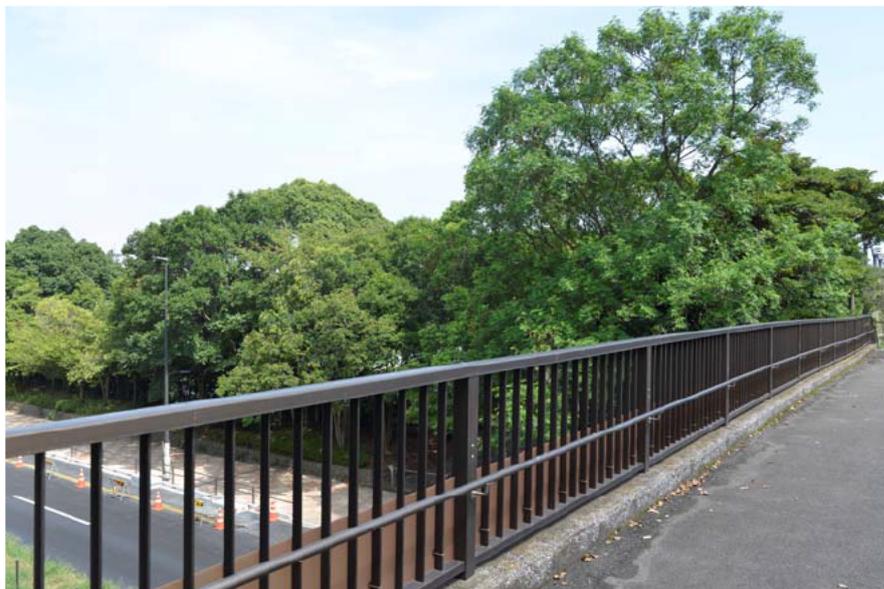
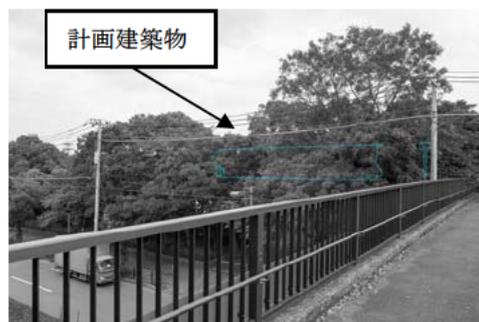
写真8.4-2(1) 眺望の状況 (No.2 : タヤけ橋1)

予測結果 : 第一球技場の計画建築物は、大井ふ頭中央海浜公園スポーツの森の植栽によって視認できない。

フォローアップ調査結果 : 第一球技場の計画建築物は、大井ふ頭中央海浜公園スポーツの森の植栽によって視認できない。

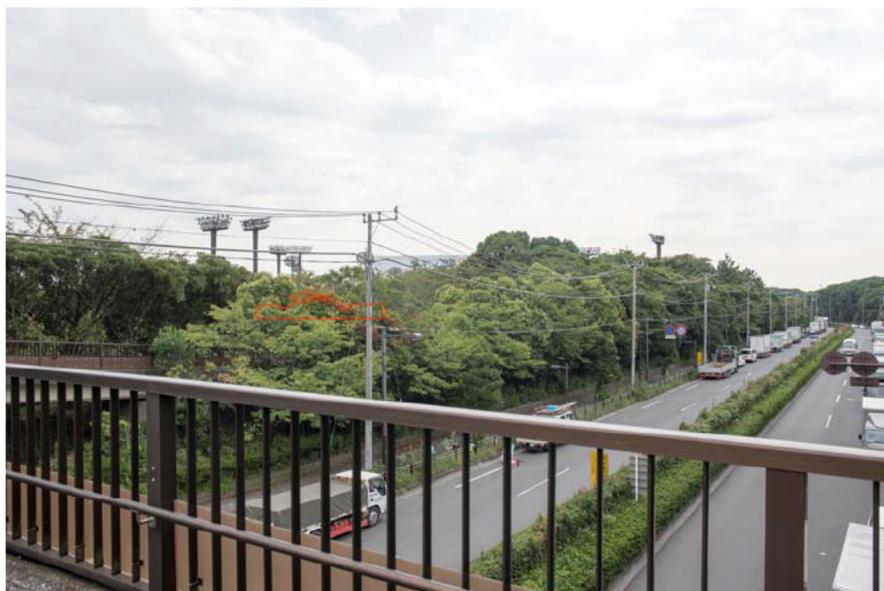
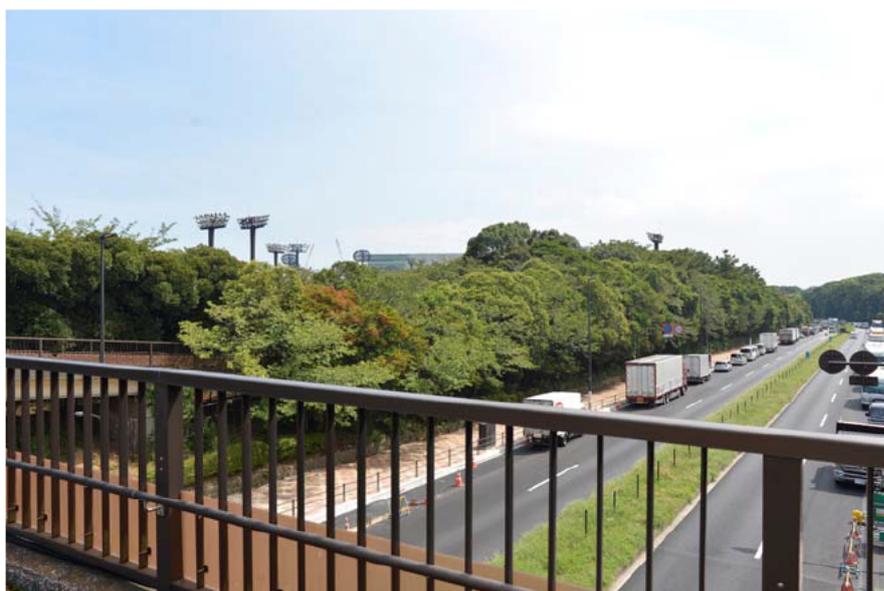
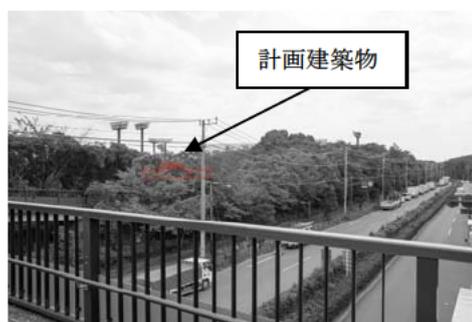
写真8.4-2(2) 眺望の状況 (No.2 : 夕やけ橋2)

予測結果 : 第二球技場の計画建築物は、大井ふ頭中央海浜公園スポーツの森の植栽によって視認できない。

フォローアップ調査結果 : 第二球技場の計画建築物は、大井ふ頭中央海浜公園スポーツの森の植栽によって視認できない。

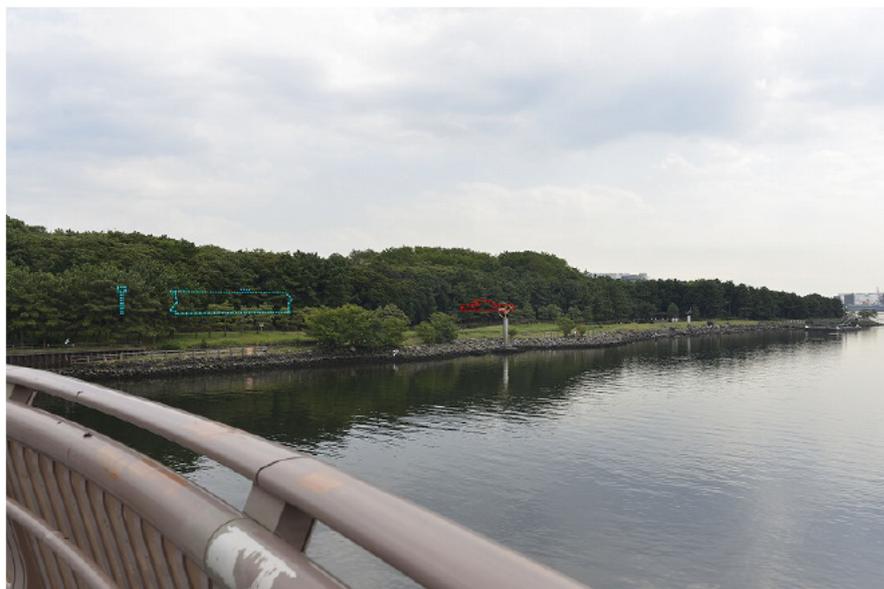
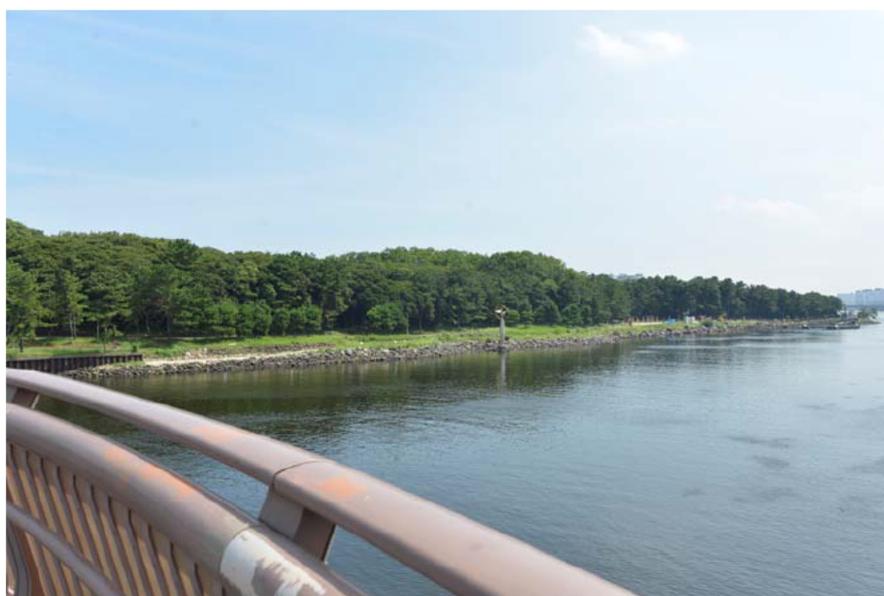
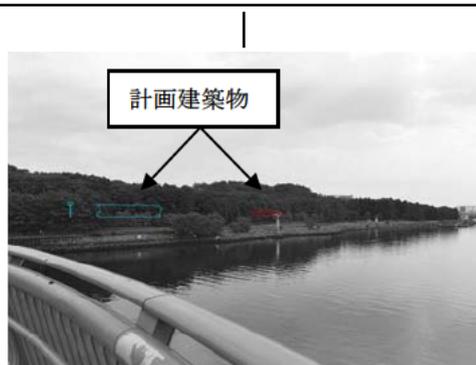
写真8.4-3 眺望の状況 (No.3: 勝島橋)

予測結果 : 計画建築物は、大井ふ頭中央海浜公園なぎさの森の植栽によって視認できない。

フォローアップ調査結果 : 計画建築物は、大井ふ頭中央海浜公園なぎさの森の植栽によって視認できない。

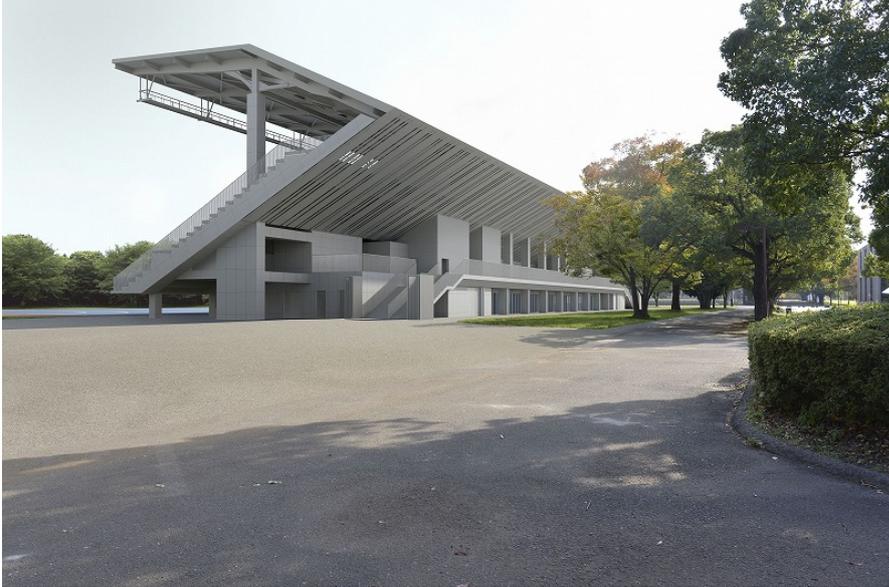
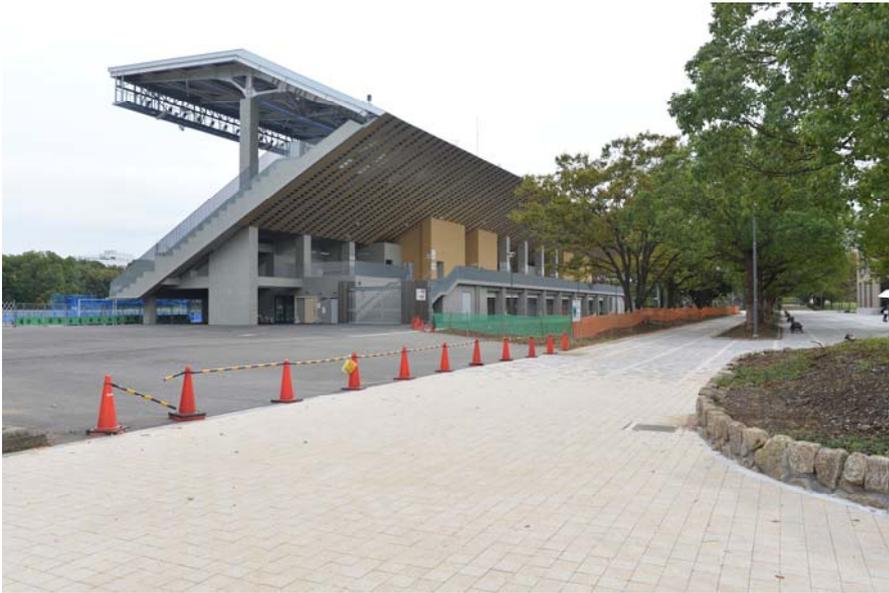
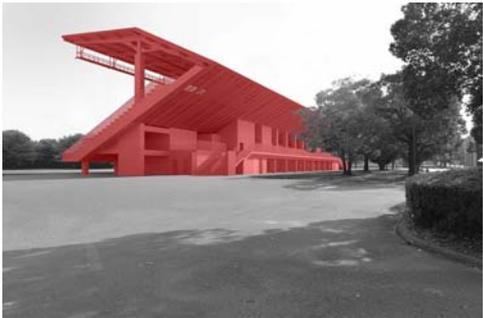
写真 8.4-4 眺望の状況 (No.4 : 大井ふ頭中央海浜公園スポーツの森)

<p>予測結果 : 正面に計画建築物であるメインスタンドが視認できる。現況よりも建築物の占める割合は増加する。</p> <p>フォローアップ調査結果 : 正面に計画建築物であるメインスタンドが視認できる。メインスタンドは、公園の風景に溶け込む落ち着いた色彩であり、周辺の植栽とも調和している。</p>

フォローアップ調査における代表的な眺望地点からの眺望の変化は、公園内の眺望地点からはメインスタンドが視認できるが、メインスタンドは、公園の風景に溶け込む落ち着いた色彩であり、周辺の植栽とも調和しており、予測結果とおおむね同様であった。

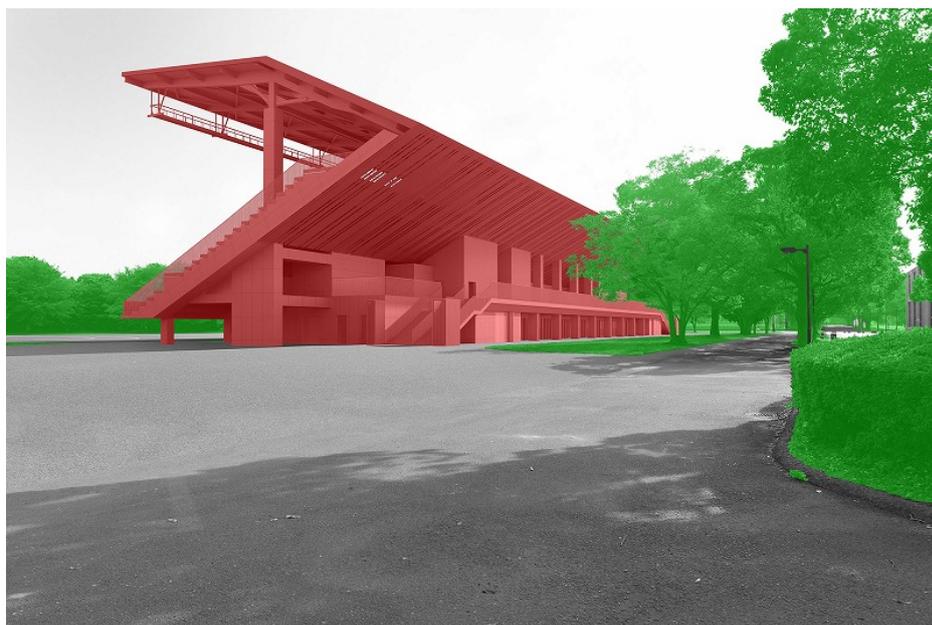
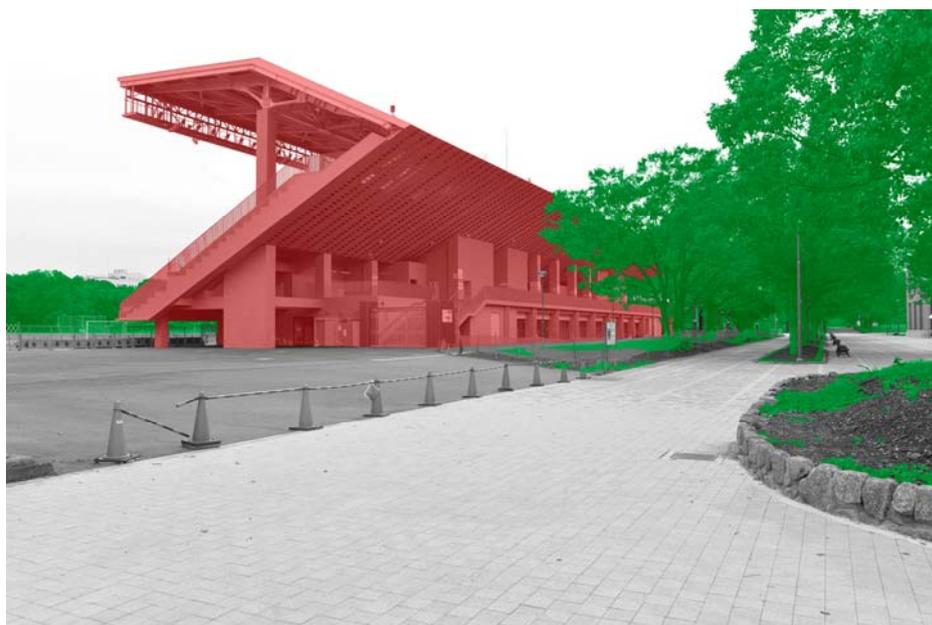
写真8.4-5 緑視率の変化の程度 (No.4 : 大井ふ頭中央海浜公園スポーツの森)

緑視率の変化の程度は、No.4 地点では予測結果に比べ、約 1.7 ポイント減少した。

正面に計画建築物であるメインスタンドが視認できる。現況よりも建築物の占める割合は増加し、緑視率は減少する。

計画建築物のメインスタンドは、予測とおり、視認できる。緑視率は予測結果と比べて約1.7ポイント減少した。

フォローアップ調査における緑視率の変化は、予測結果と同様に、大井ふ頭中央海浜公園内の地点では緑視率は減少するものの、公園周辺の地点においては緑視率はほぼ変化しない。
