平成29年8月28日 都立競技施設 第5回アクセシビリティ・ワークショップ

## 東京体育館現地視察

東京都オリンピック・パラリンピック準備局

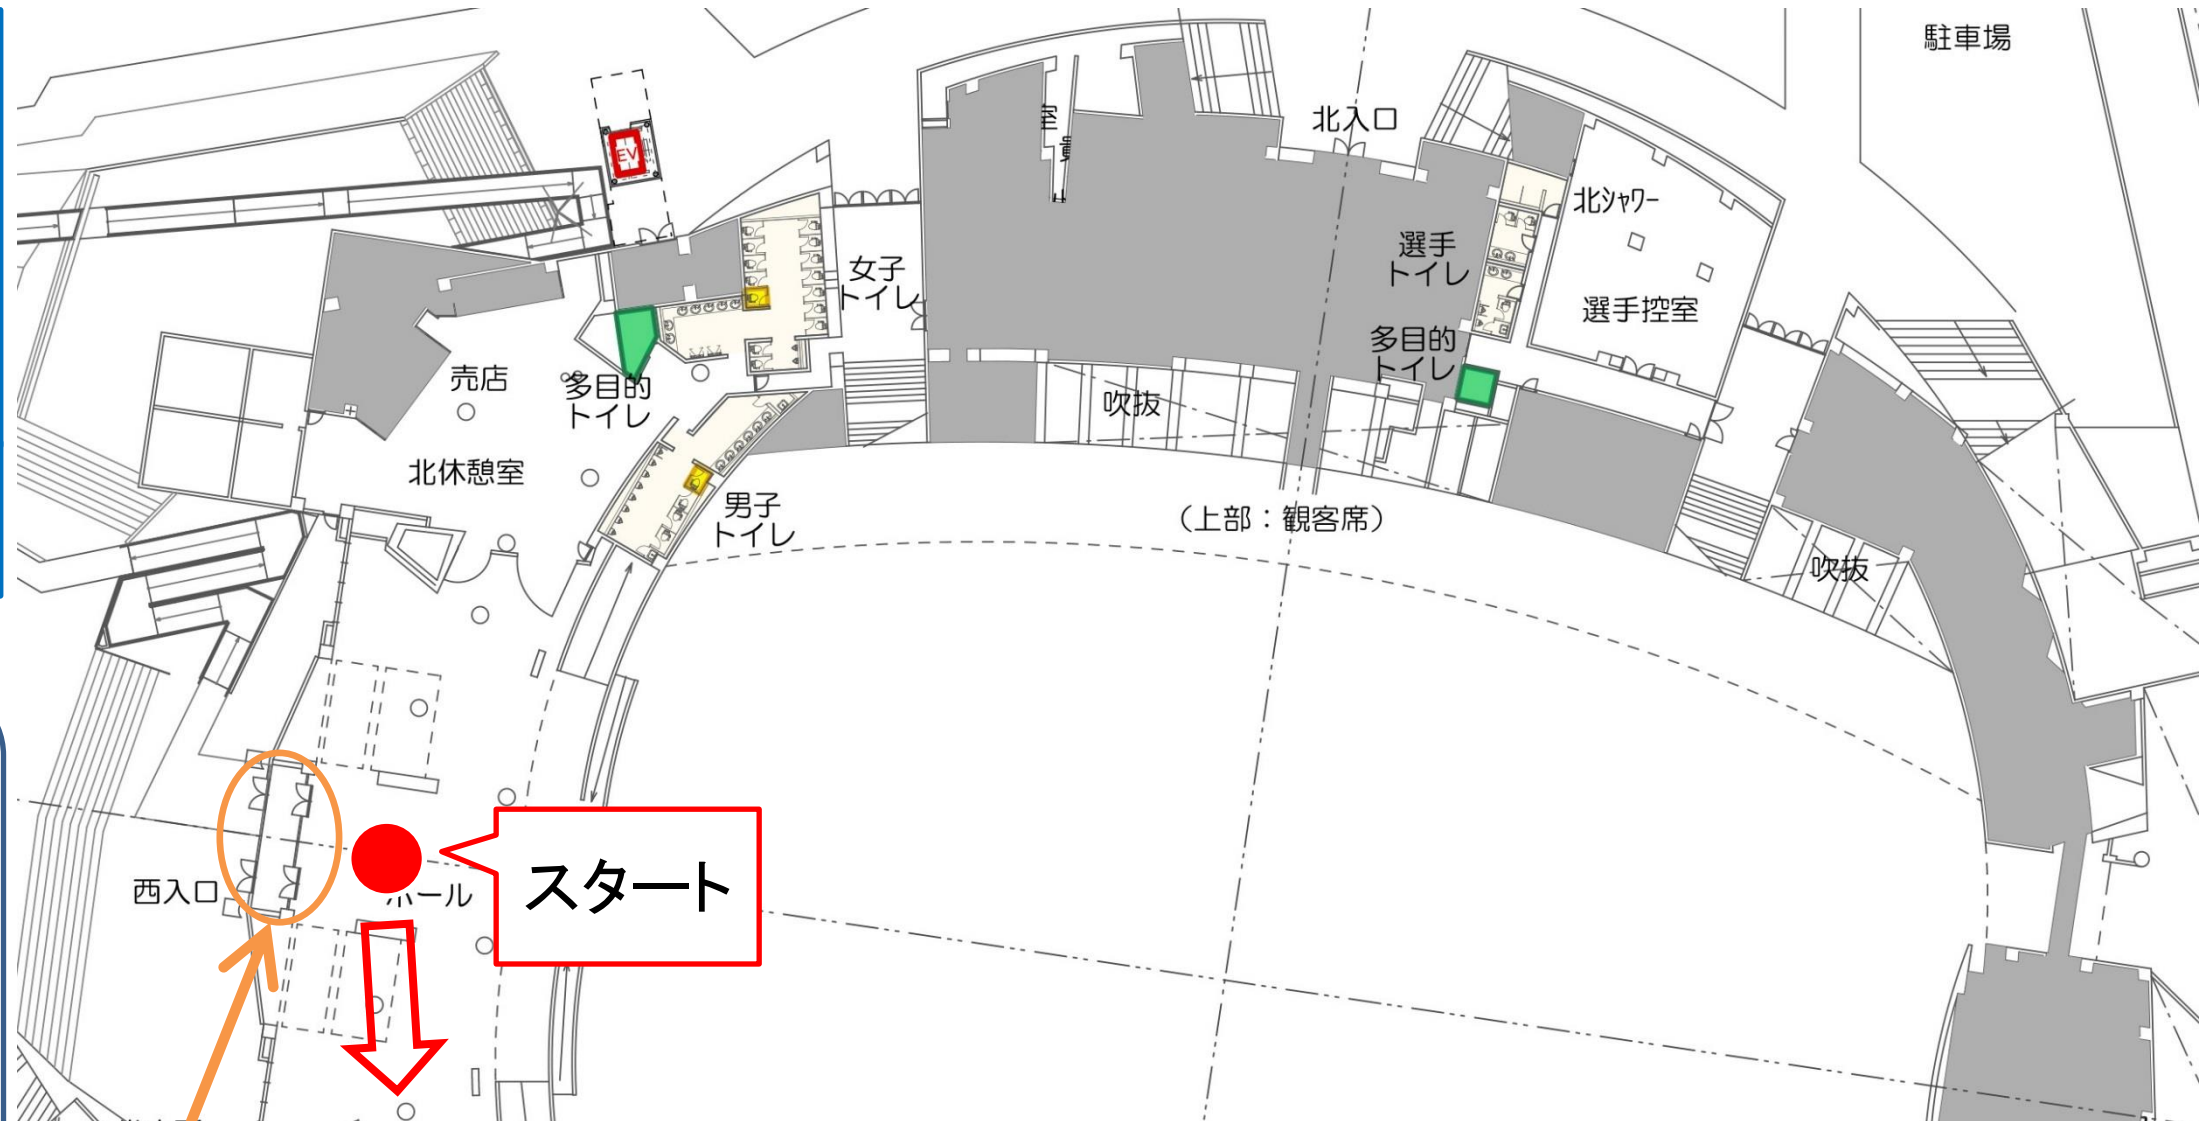
## メインアリーナ棟 1階平面：北側

室名：玄関扉  
・引き戸への改修困難  
代替策として、観客出入時には扉を開放して固定しておくなど、運用にて対応。

室名：  
車いす対応トイレ  
改修内容：  
・手すり改修  
・ボタン改修  
・フラッシュライト設置  
・サイン改修  
※施設のトイレ全体の機能分散については検討中

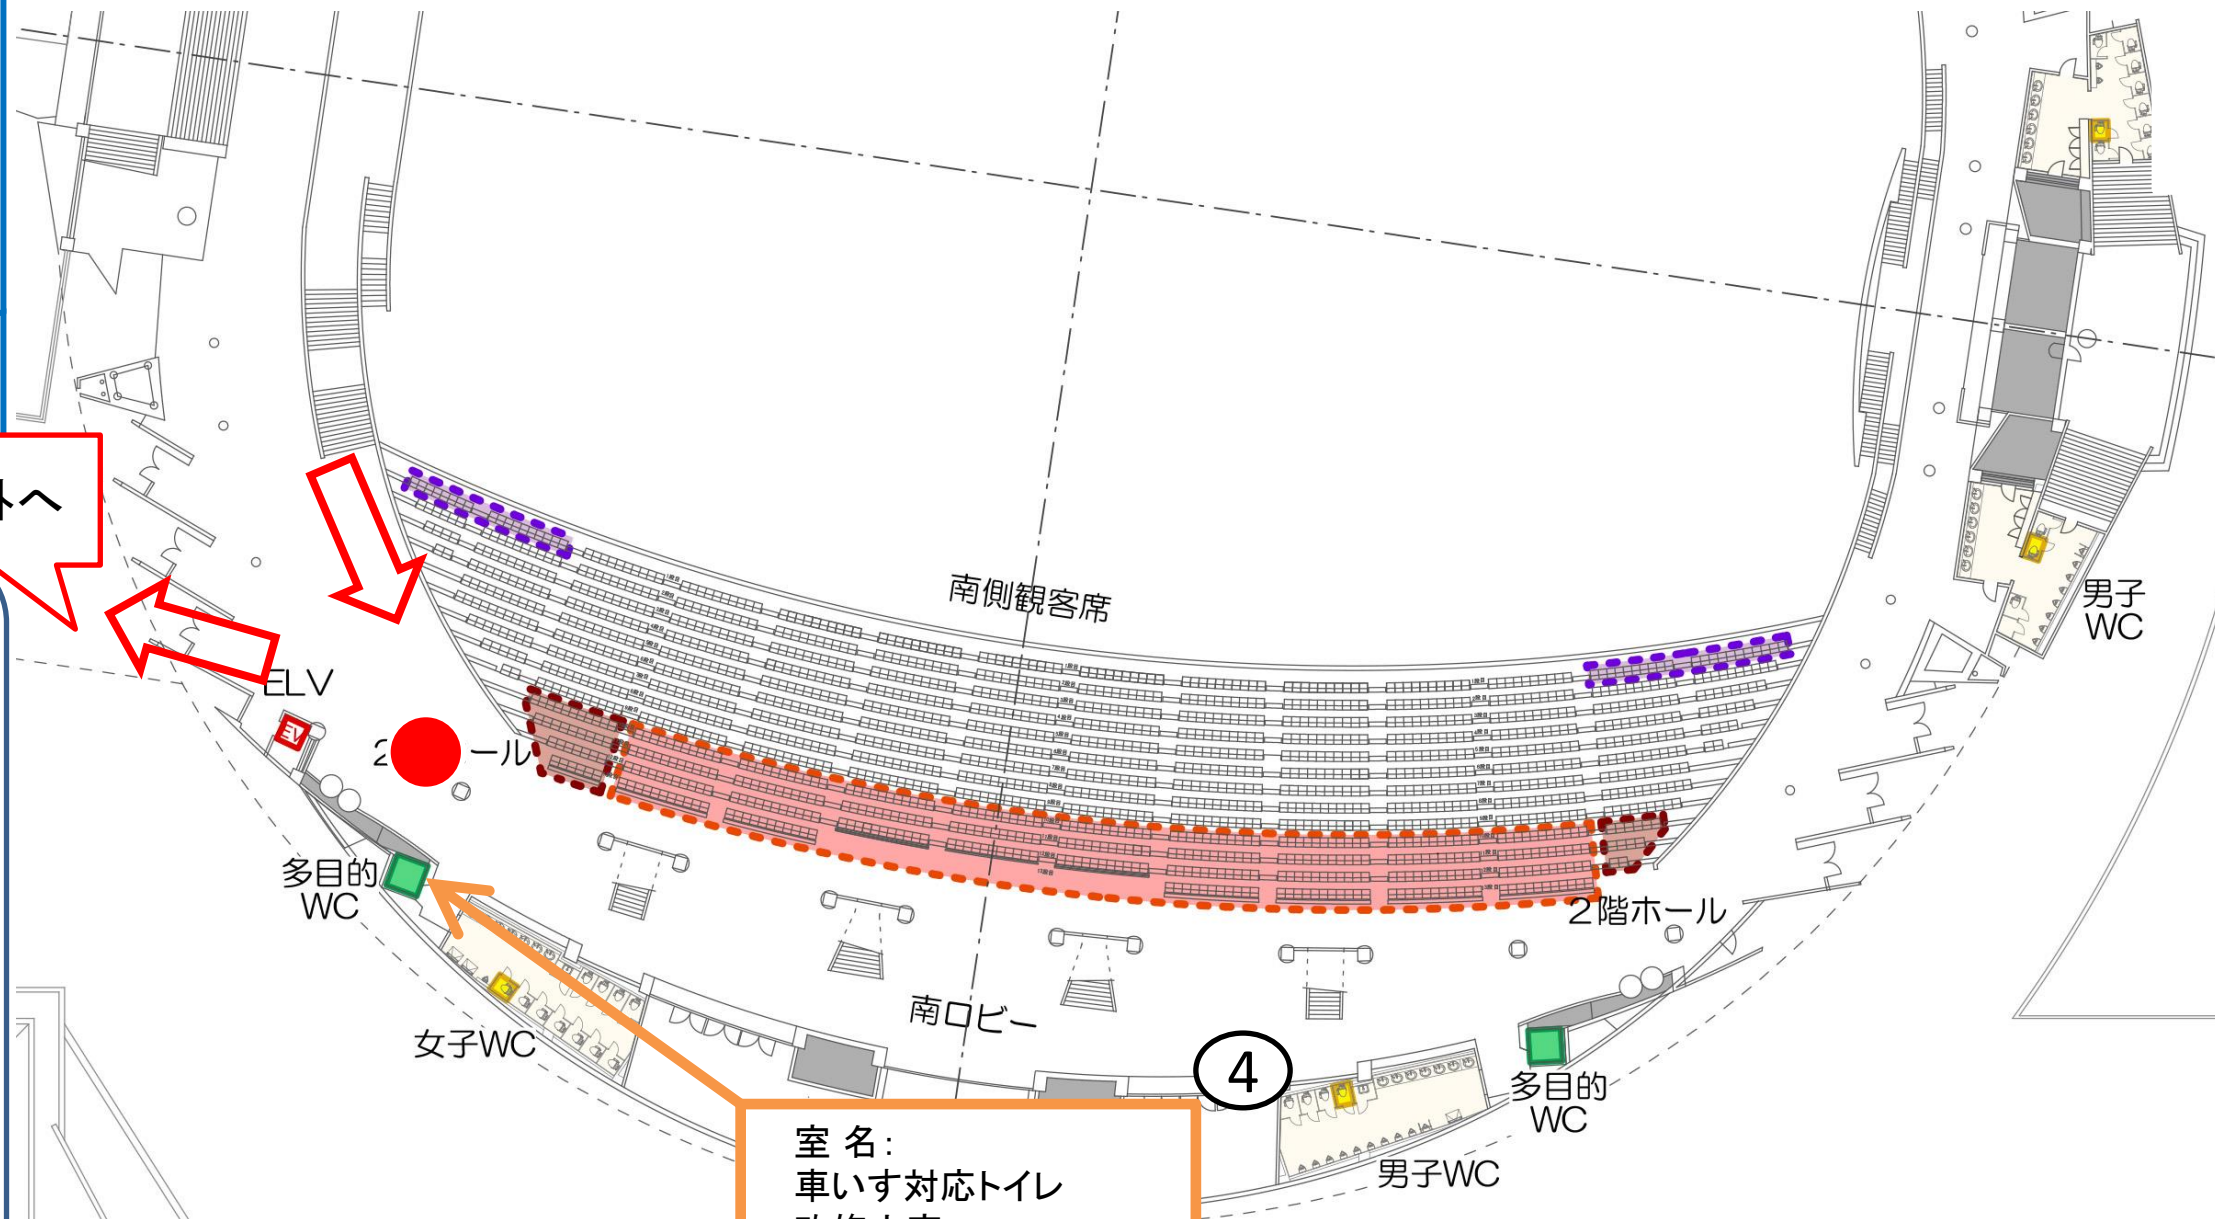
メインアリーナ棟  
2階平面：南側

室名：  
車いす対応トイレ  
改修内容：  
・手すり改修  
・ボタン改修  
・サイン改修  
・フラッシュライト設置  
・音響誘導困難  
※施設のトイレ全体の機能分散については検討中

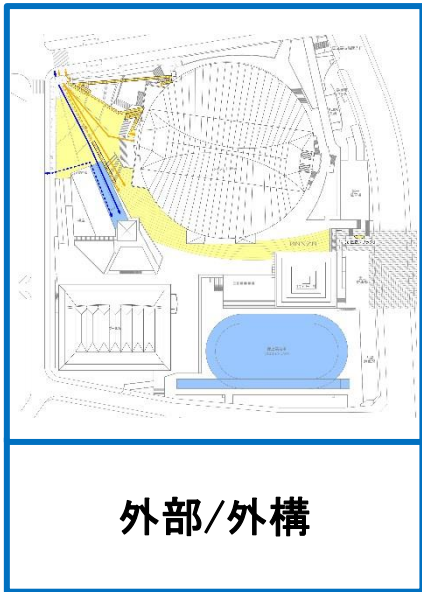
外部/外構

場所名:  
新設スロープ  
改修内容:  
・スロープ新設  
(勾配1/12、W1800)  
・標準基準の勾配1/20  
以下は対応不可

場所名:  
ペDESTロリアンデッキ  
改修内容:  
舗装材改修

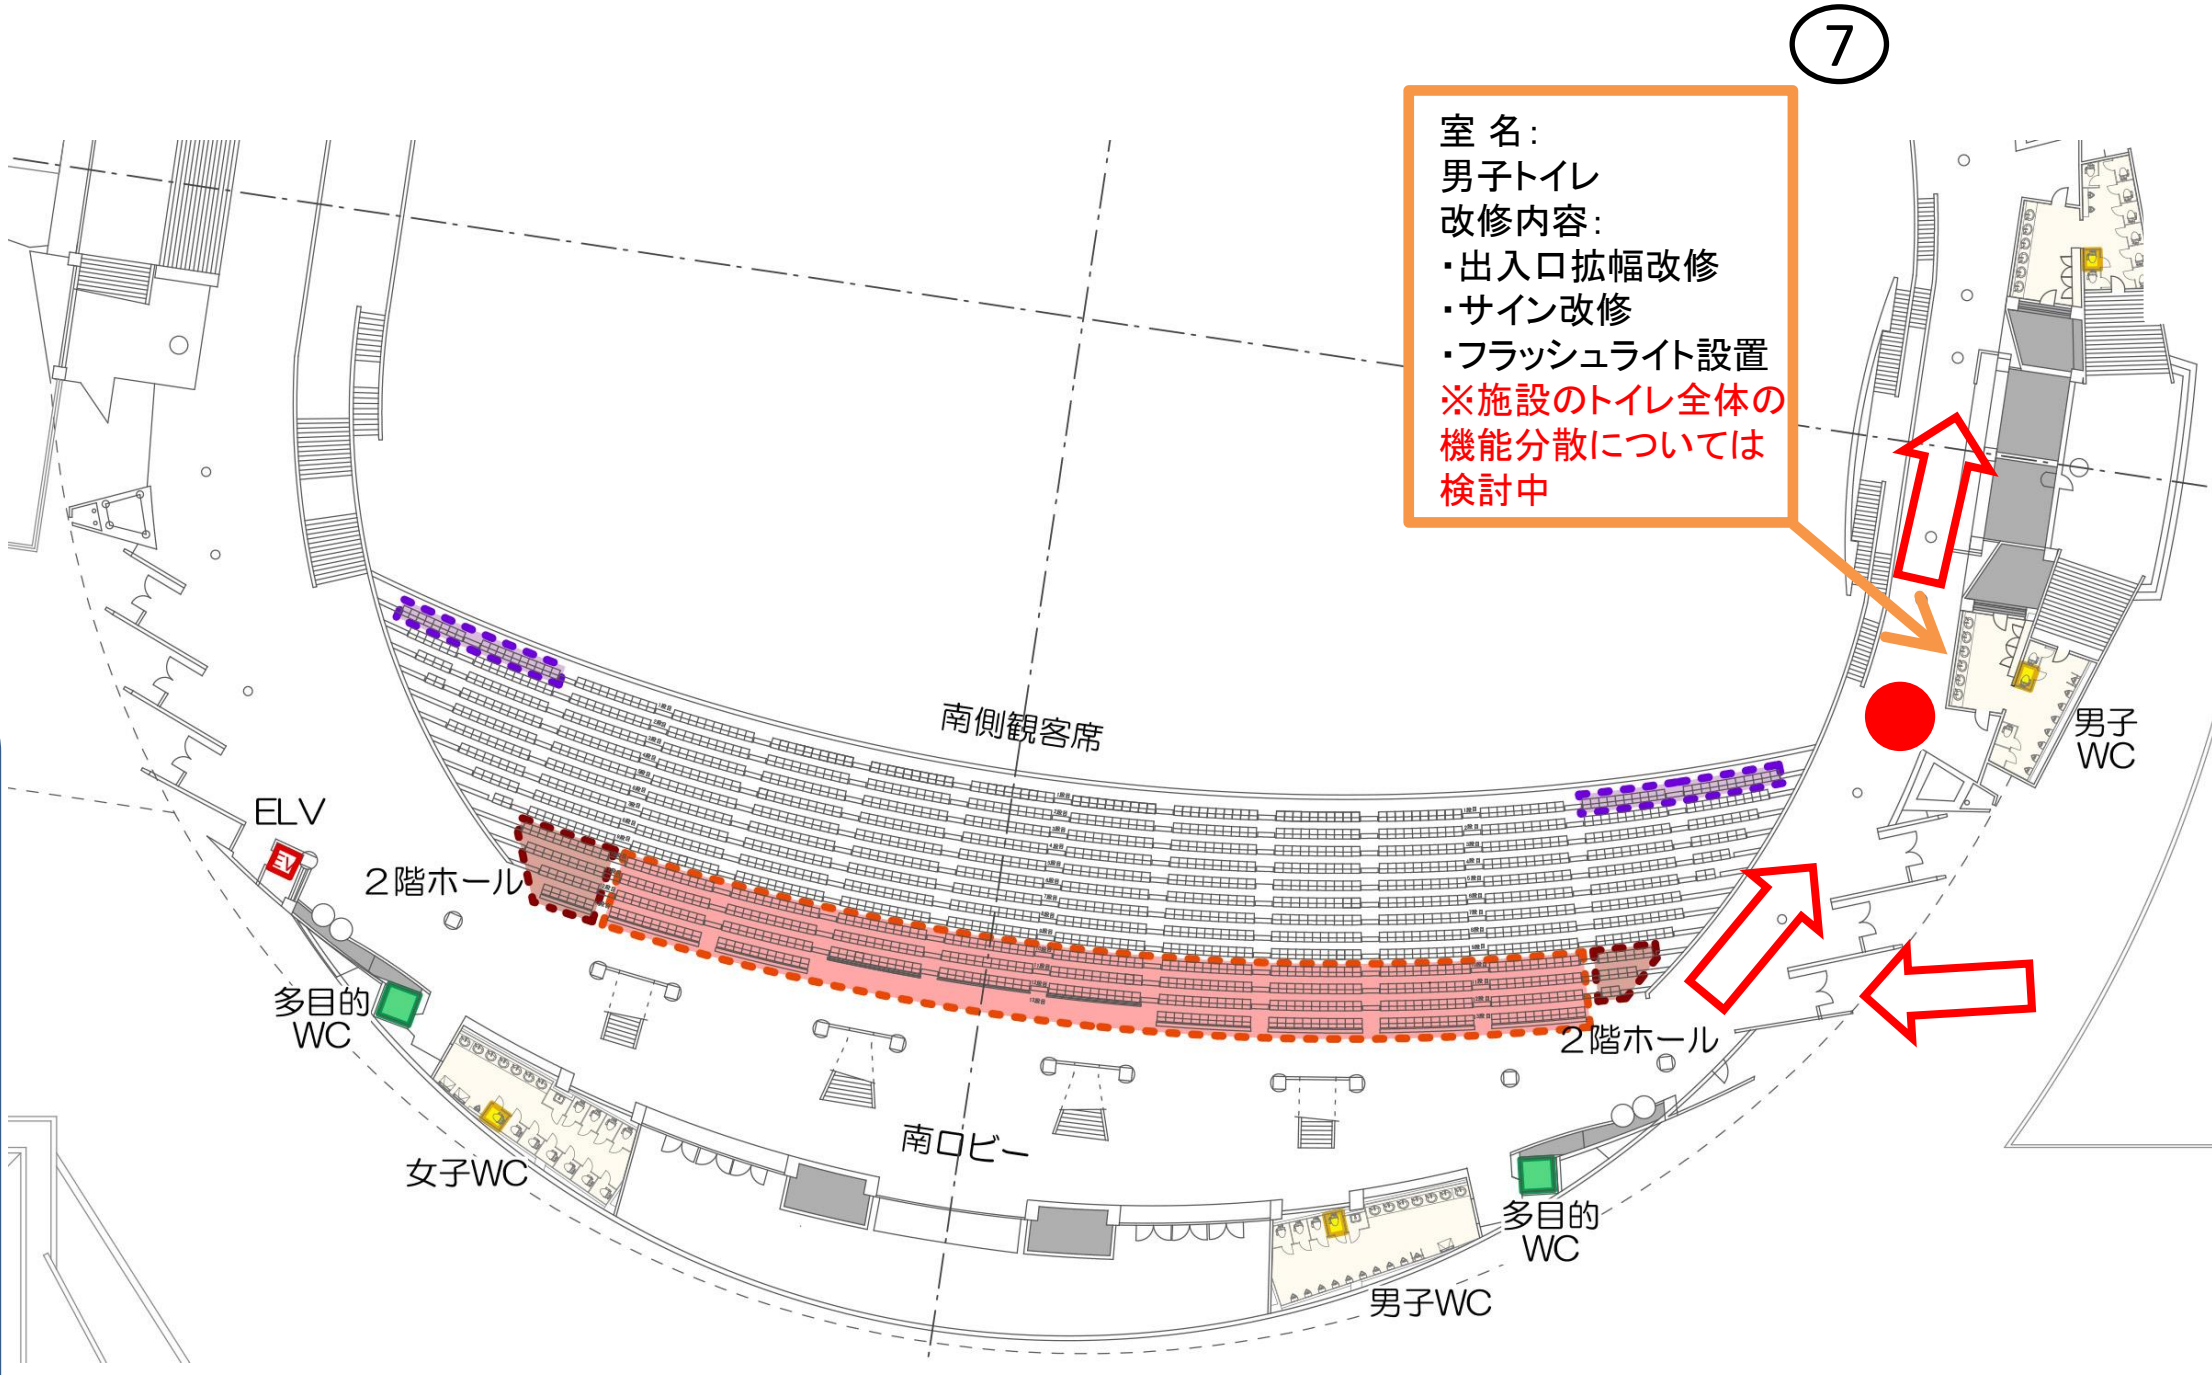
メインアリーナ棟  
2階平面：南側

室名：  
男子トイレ  
改修内容：  
・出入口拡幅改修  
・サイン改修  
・フラッシュライト設置  
※施設のトイレ全体の  
機能分散については  
検討中

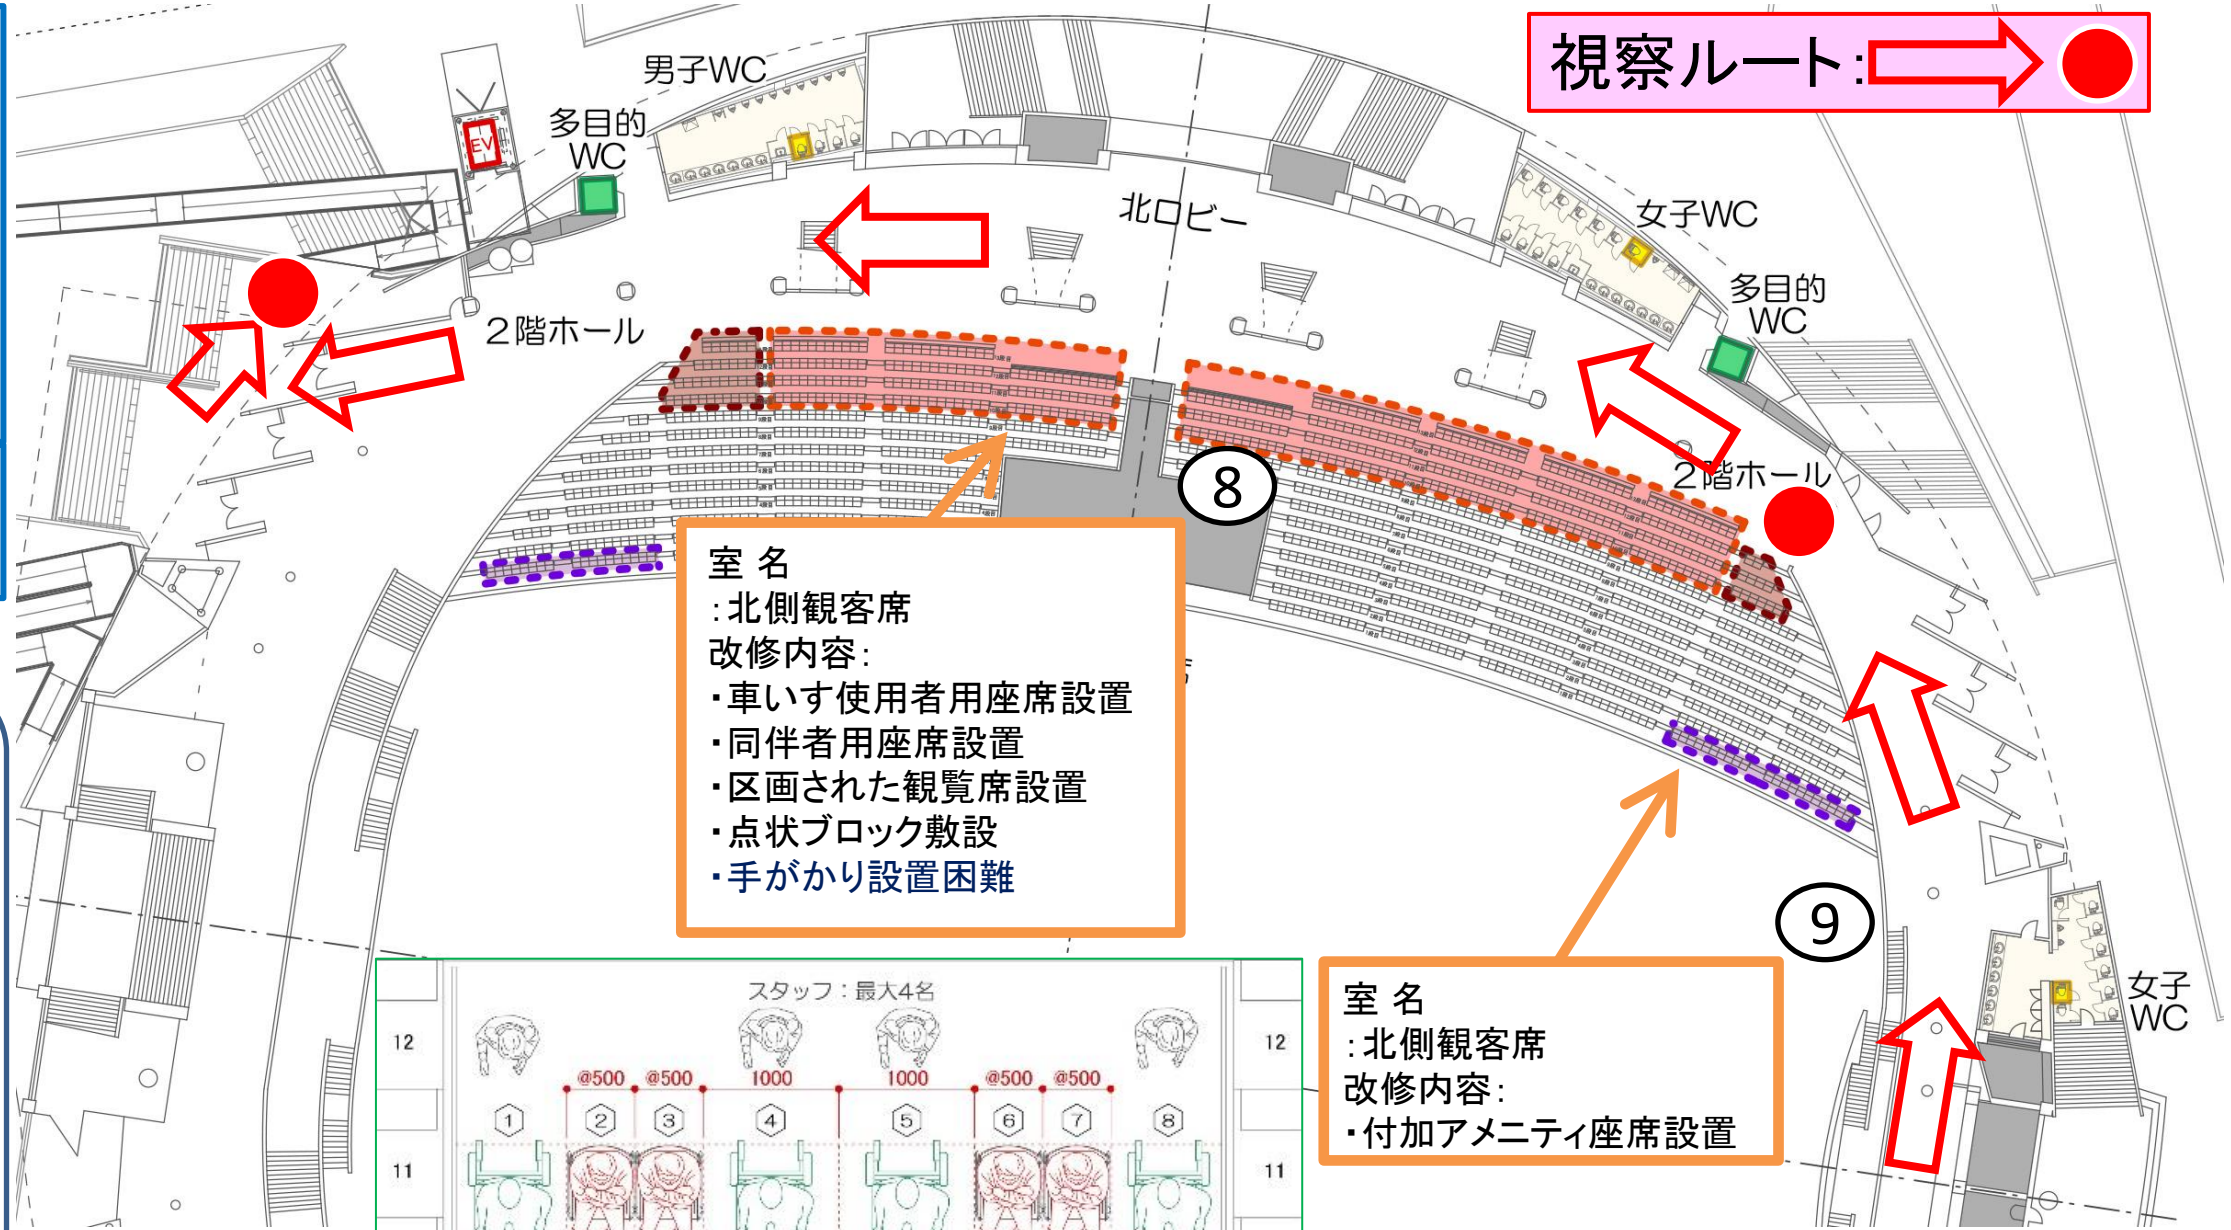
メインアリーナ棟  
2階平面：北側

室名  
：北側観客席  
改修内容：  
・車いす使用者用座席設置  
・同伴者用座席設置  
・区画された観覧席設置  
・点状ブロック敷設  
・手がかり設置困難

室名  
：北側観客席  
改修内容：  
・付加アメニティ座席設置

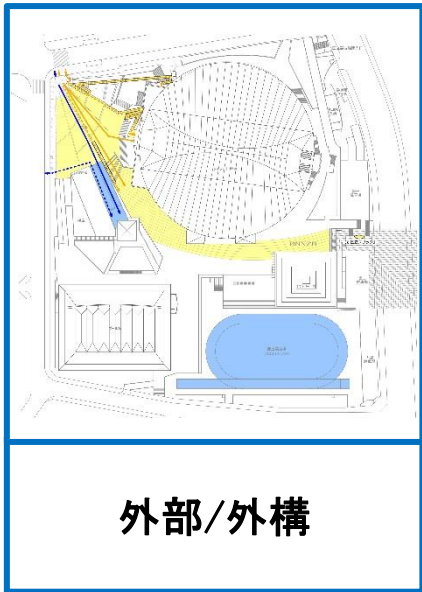
## 外部/外構

室名  
: 別棟EV棟  
改修内容:  
・エレベーター新設  
(24人乗り/貫通型)

<傾斜路>  
・通路幅員の拡幅困難  
(標準:1,800以上)  
代替策として、新設エレベーター、新設スロープと併用したワンウェイ利用可能。

場所名:  
西側広場  
改修内容:  
舗装材改修  
点状ブロック改修
