## 8.4 景観

#### 8.4.4 調査結果

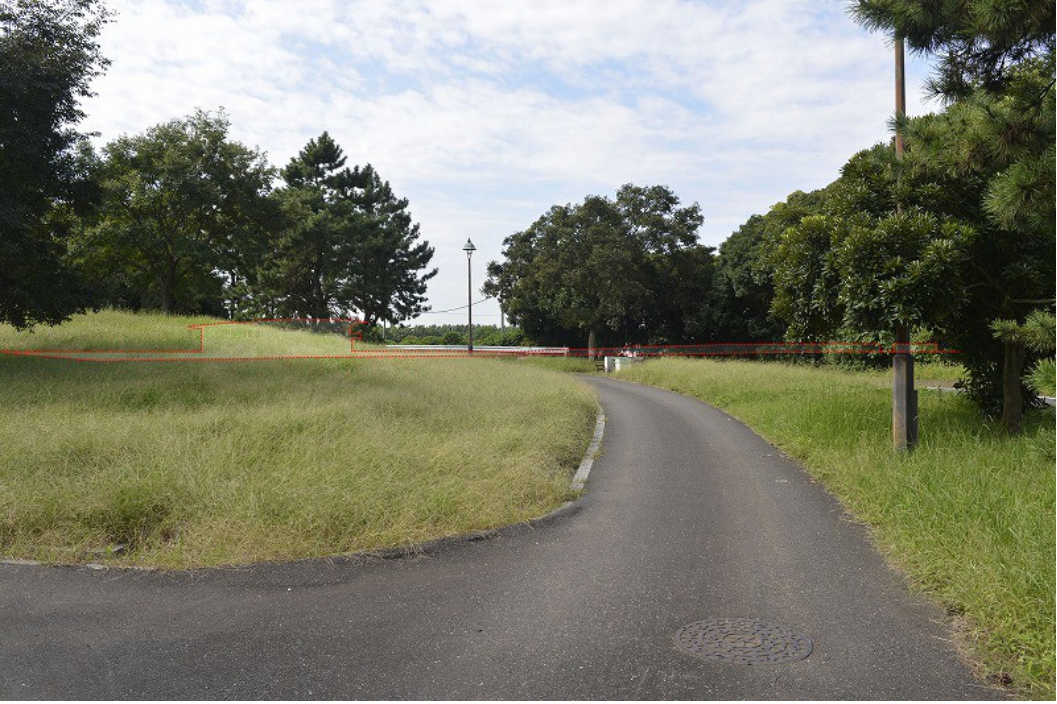
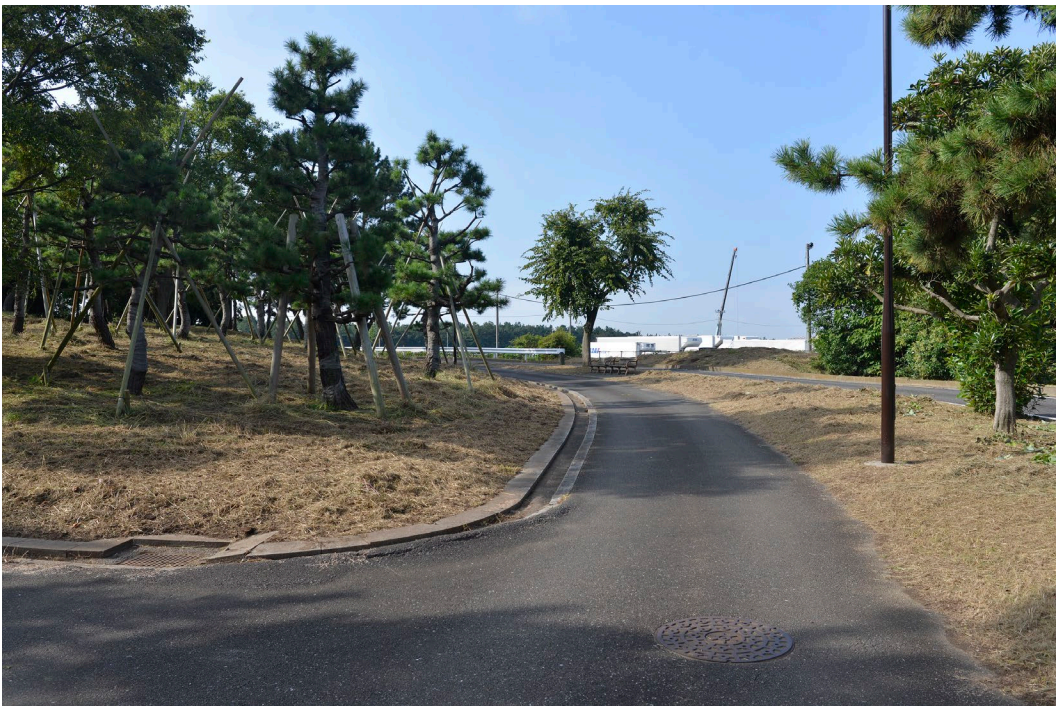
写真 8.4-1 眺望の状況 (No.1 : ダイヤと花の大観覧車北)

| <p>予測結果 : 計画建築物や土木構造物は、葛西臨海公園内の樹木によって視認できない。</p> <p>フォローアップ調査結果 : 計画建築物や土木構造物は、予測どおりに、葛西臨海公園内の樹木によって視認できない。</p> | |

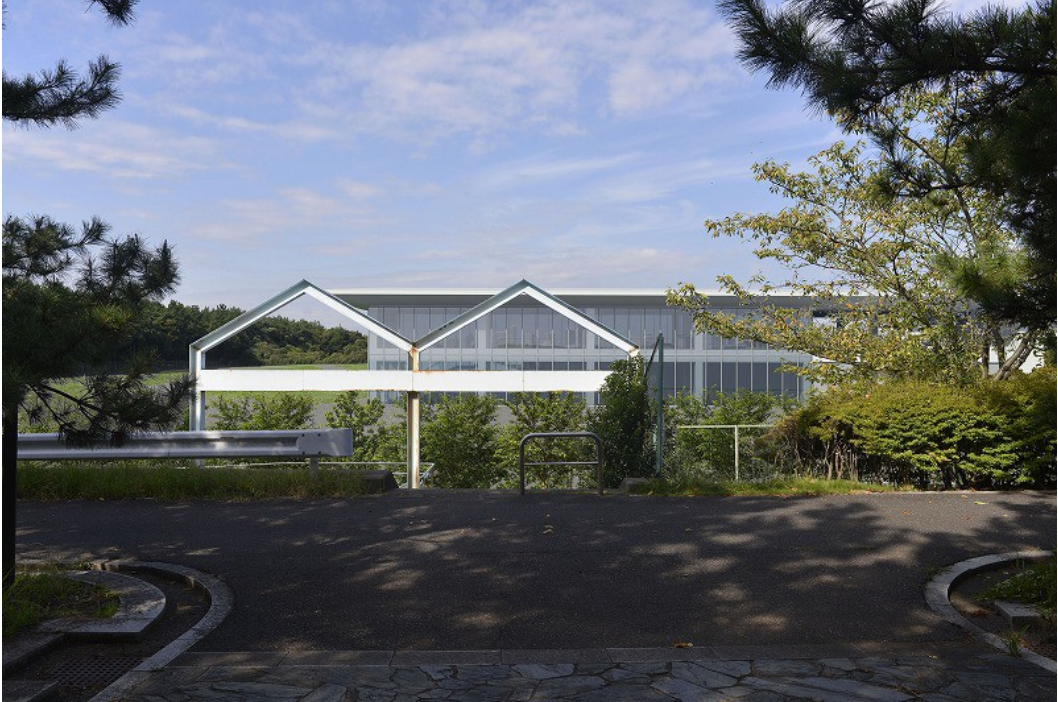
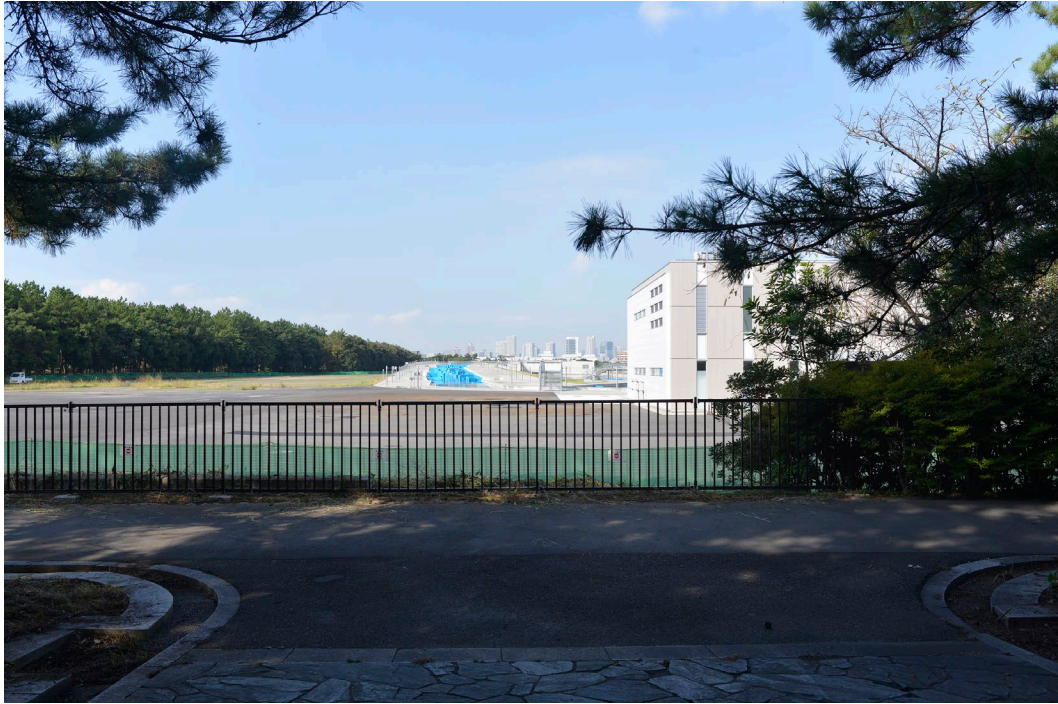
写真 8.4-2 眺望の状況 (No.2 : ダイヤと花の大観覧車南西)

| <p>予測結果</p> <p>フォローアップ調査結果</p> | <p>: 正面に計画建築物の管理棟が視認できる。現況よりも建築物の占める割合は増加する。</p> <p>: 正面に計画建築物の管理棟が視認できる。事業実施前よりも計画建築物の占める割合は増加したが、計画建築物の規模が縮小したため、予測結果よりも建築物の占める割合の変化は小さかった。</p> |

代表的な眺望地点からの眺望の変化は、No. 2 は、事業実施前よりも計画建築物の占める割合は増加したが、計画建築物の規模が縮小したため、予測結果よりも建築物の占める割合の変化は小さかった。No. 1 及び No. 3～5 については、計画建築物や土木構造物が視認できない。

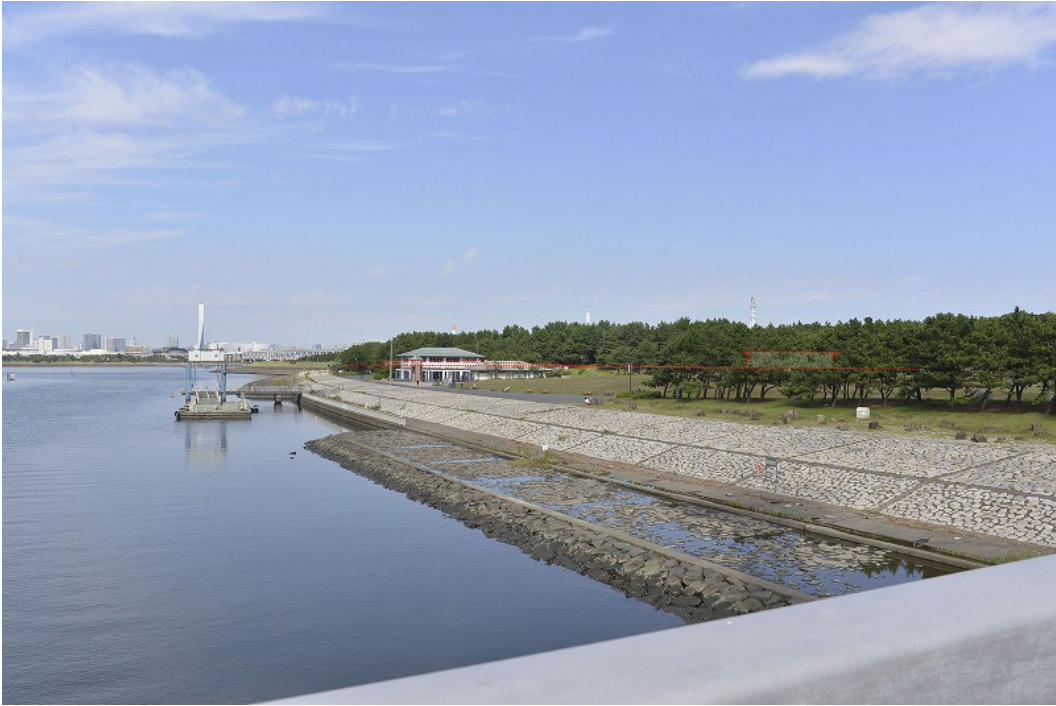
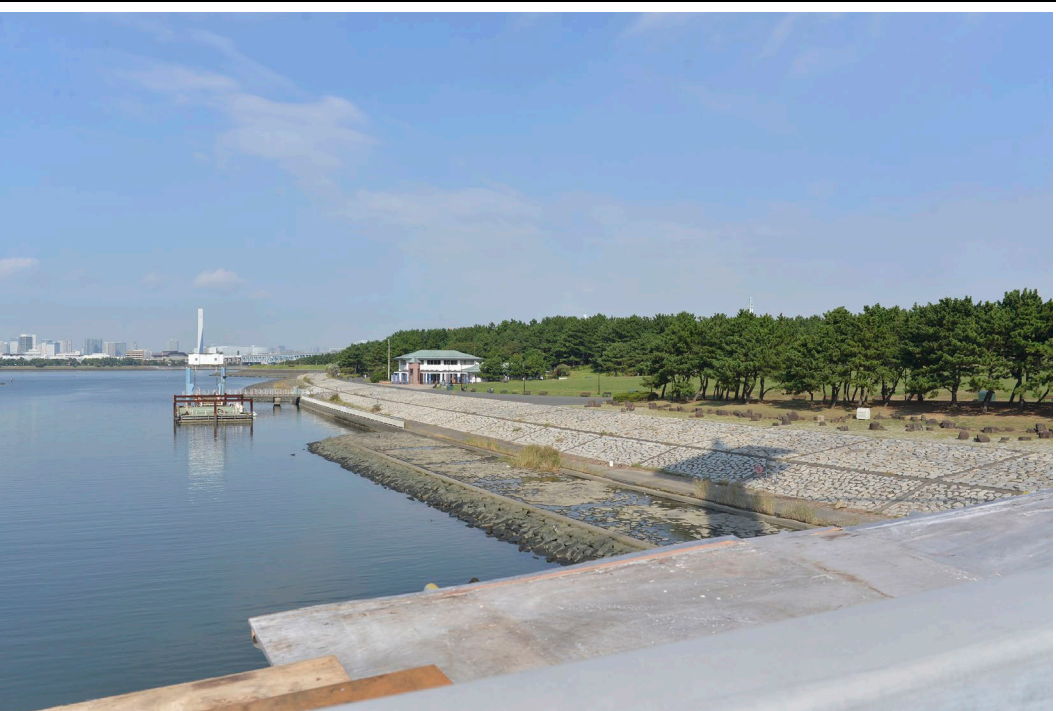
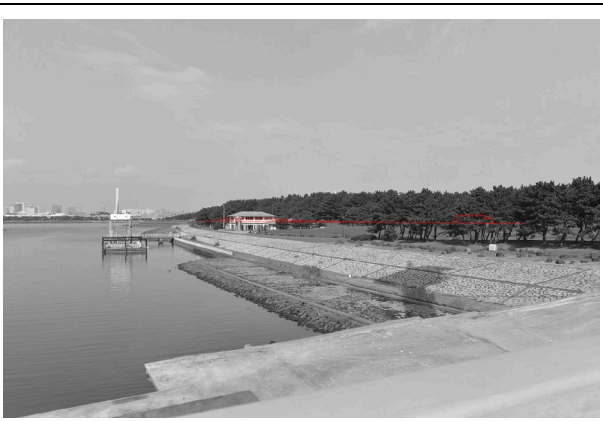
写真 8.4-3 眺望の状況(No.3 : 葛西なぎさ橋)

| <p>予測結果 : 計画建築物や土木構造物は、葛西臨海公園内の樹木によって視認できない。</p> <p>フォローアップ調査結果 : 計画建築物や土木構造物は、予測どおりに、葛西臨海公園内の樹木によって視認できない。</p> | |

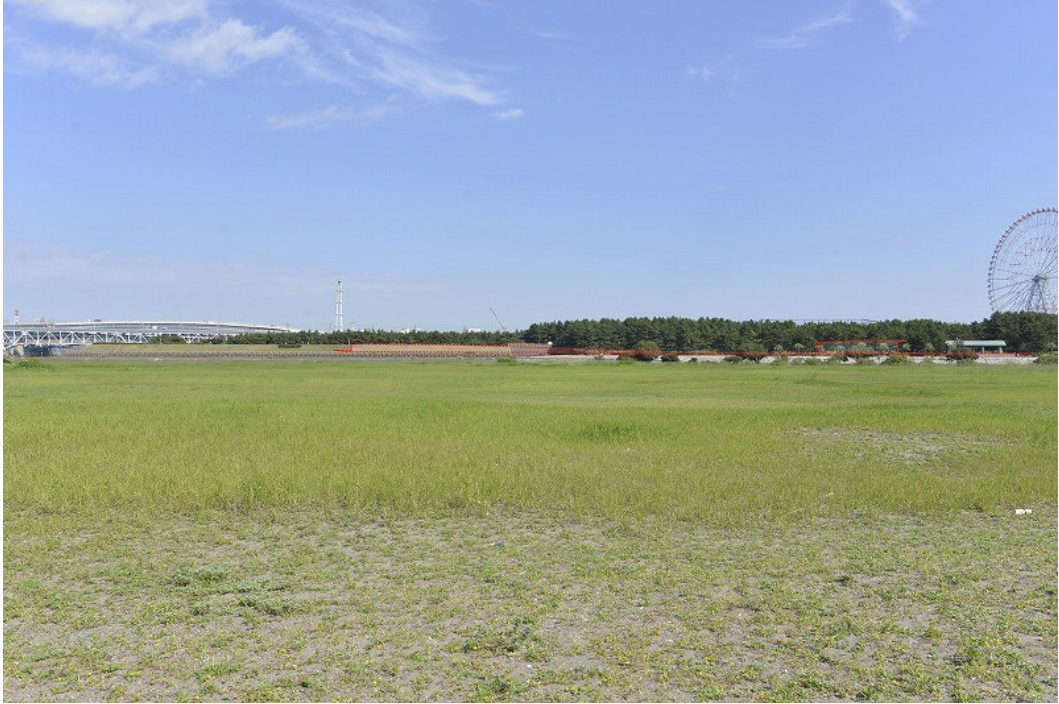
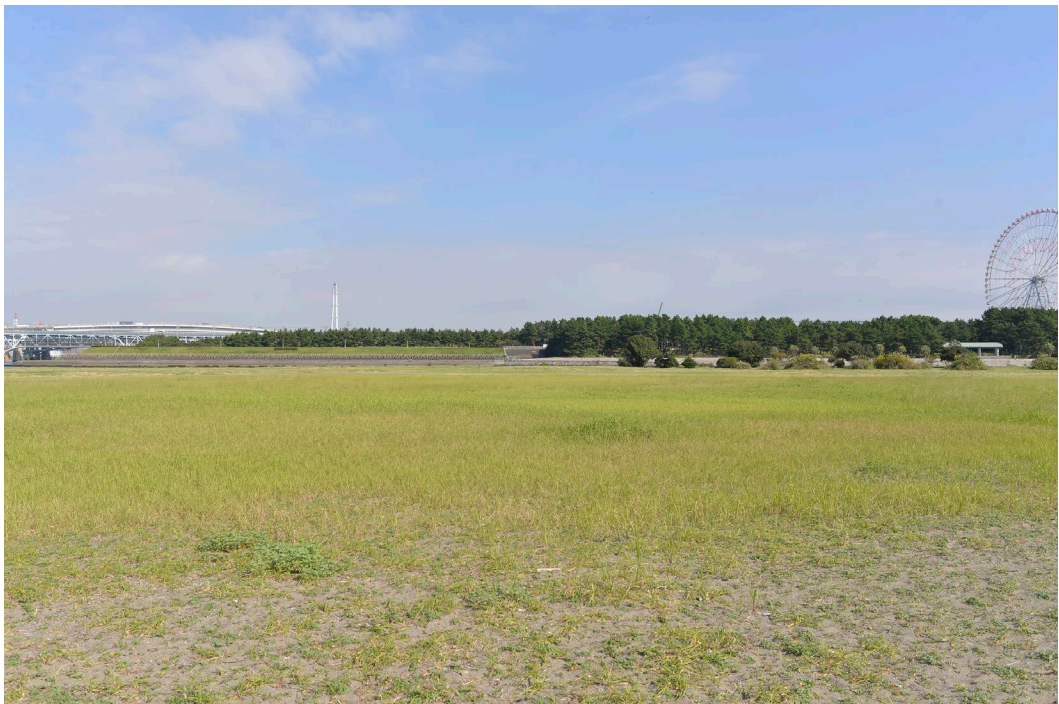
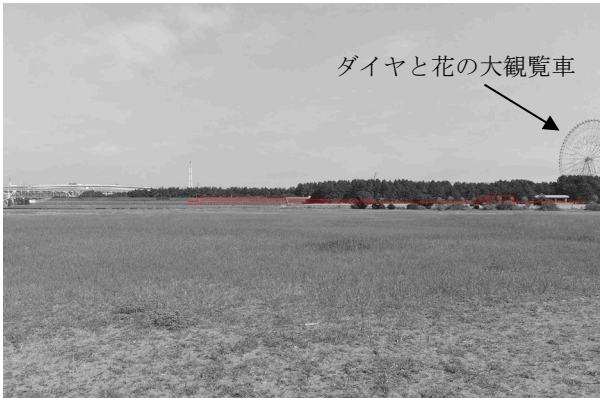
写真 8.4-4 眺望の状況 (No.4 : 葛西海浜公園西なぎさ)

| <p>予測結果 : 計画建築物や土木構造物は、葛西臨海公園内の樹木によって視認できない。</p> <p>フォローアップ調査結果 : 計画建築物や土木構造物は、予測どおりに、葛西臨海公園内の樹木によって視認できない。</p> | |

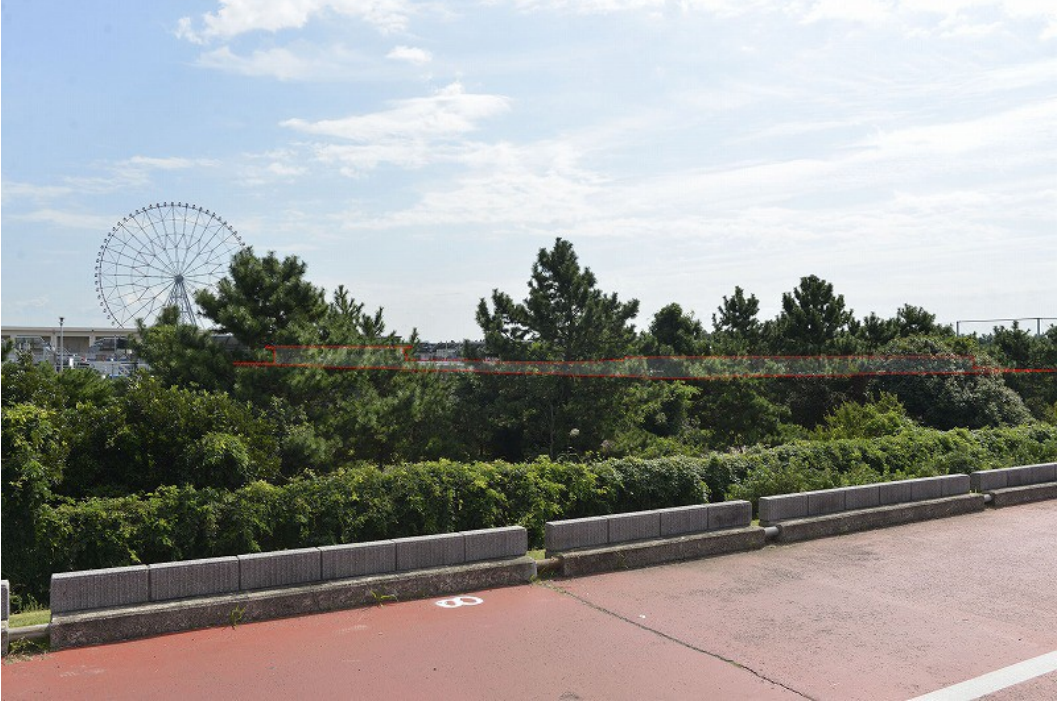
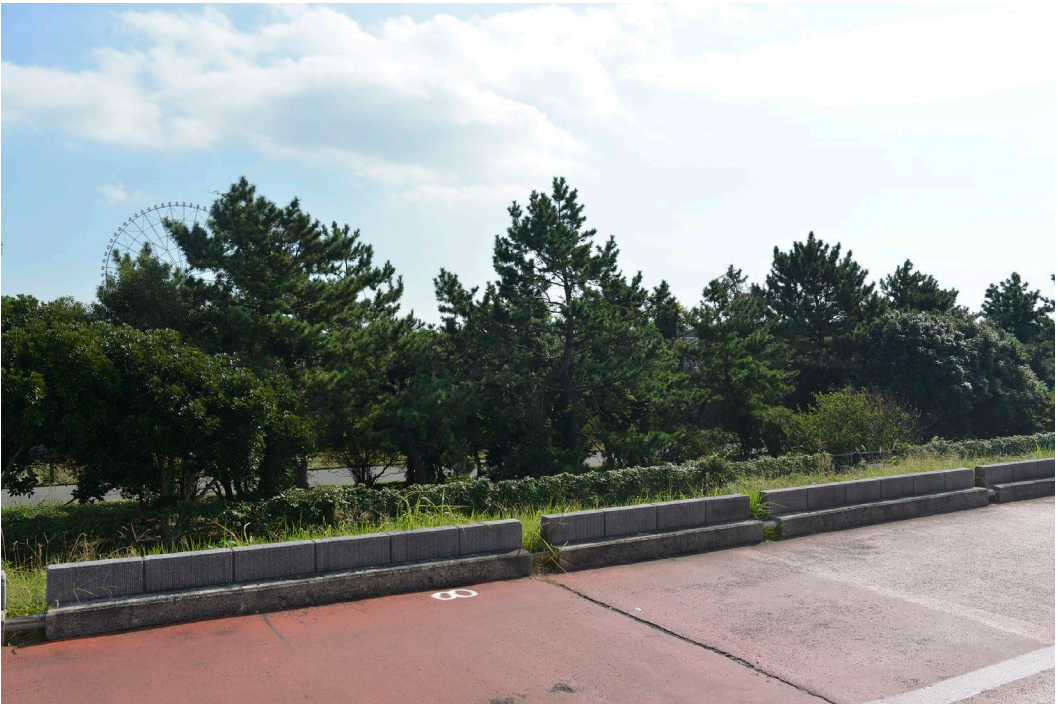
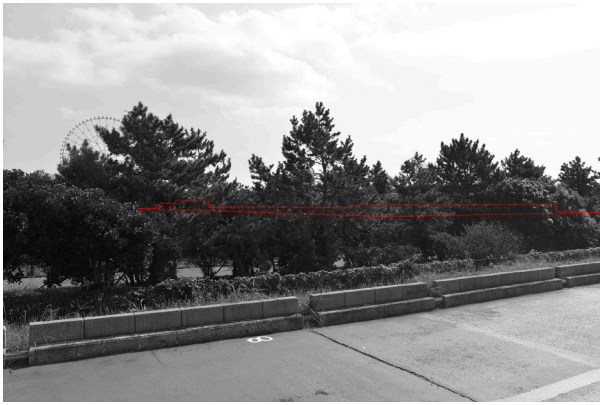
写真 8.4-5 眺望の状況 (No.5 : ジョギングコース 1)

| <p>予測結果 : 計画建築物や土木構造物は、葛西水再生センターの樹木によって視認できない。</p> <p>フォローアップ調査結果 : 計画建築物や土木構造物は、予測どおりに、葛西水再生センターの樹木によって視認できない。</p> | |

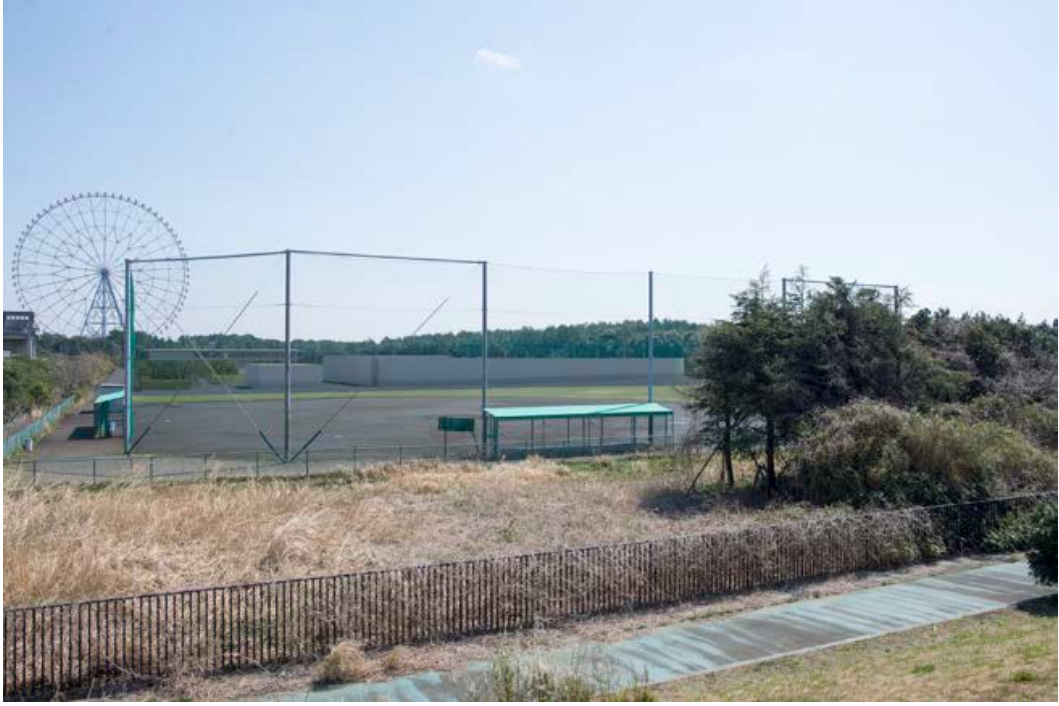
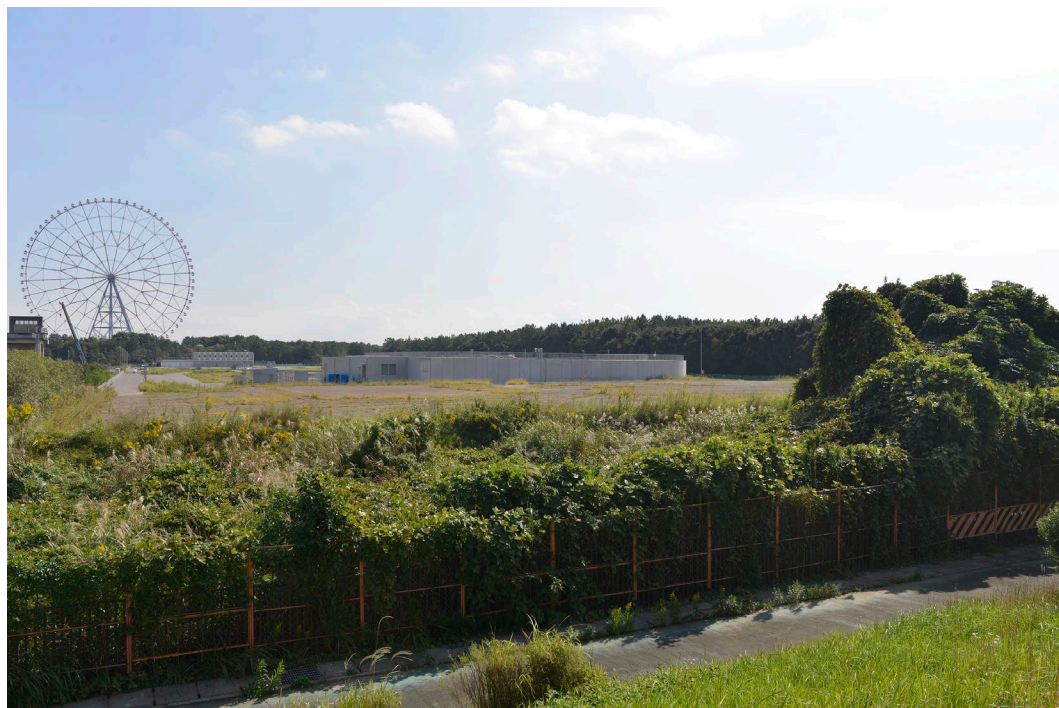
写真 8.4-6 眺望の状況 (No.6 : ジョギングコース 2)

| <p>予測結果 : 正面に土木構造物及び計画建築物が視認できる。現況よりも建築物の占める割合は増加する。</p> <p>フォローアップ調査結果 : 正面に土木構造物及び計画建築物が視認できる。計画建築物は、ほぼ予測どおりの位置に視認されている。事業の実施前よりも建築物の占める割合は増加した。</p> | |

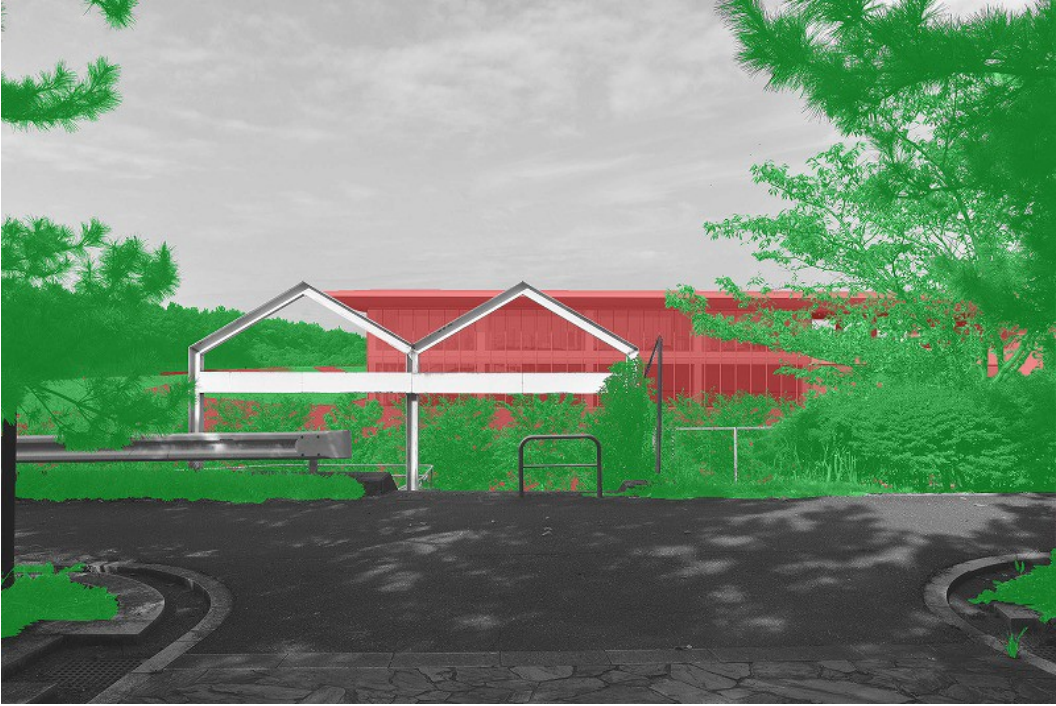
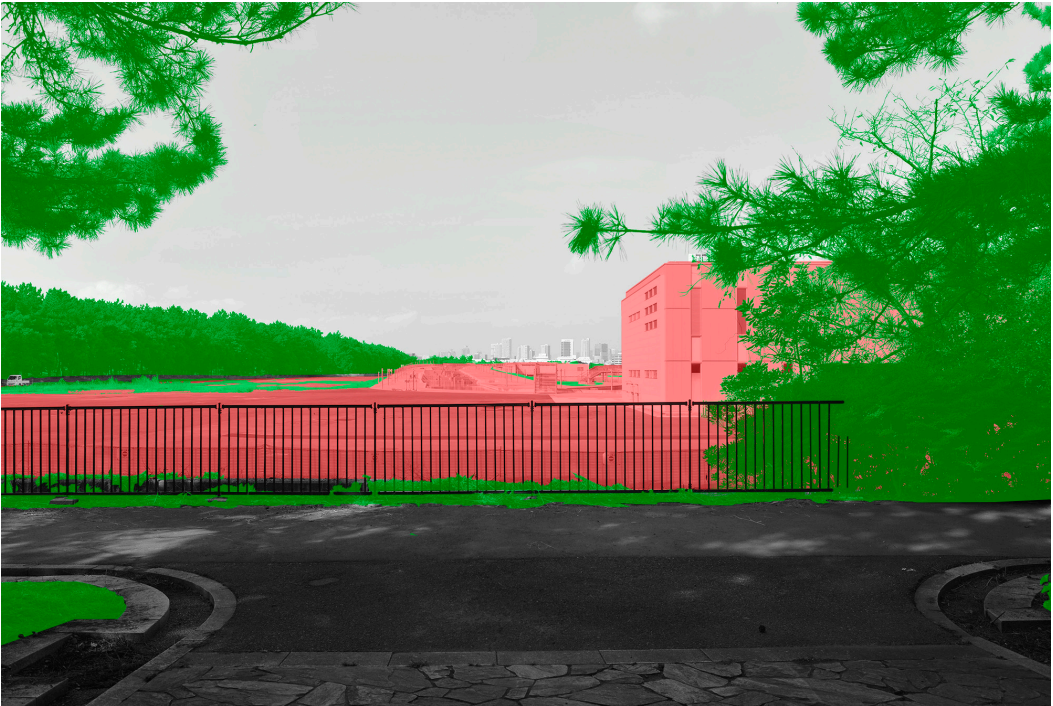
写真 8.4-7 緑視率の状況 (No.2 : ダイヤと花の大観覧車南西)

| 予測結果 | <p>正面に計画建築物の管理棟が視認できる。現況よりも建築物の占める割合は増加するが、緑視率は計画地内の植栽により増加する。</p> |
| フォローアップ調査結果 | <p>正面に計画建築物の管理棟が視認できる。緑視率は、現況と比較して 0.2 ポイント増加、予測結果と比較して約 2.9 ポイント減少した。計画地内の植栽は今後施工されるため、予測結果よりも緑視率が減少したと考えられる。</p> |

緑視率の変化の程度は、No. 2 地点では予測結果より約 2.9 ポイント減少した。これは、計画地内の植栽は今後施工されるため、予測結果よりも緑視率が減少したと考えられる。No. 6 地点では予測結果より約 8.5 ポイント増加した。これは、計画地周辺の植物の繁茂により、予測結果よりも緑視率が増加したと考えられる。

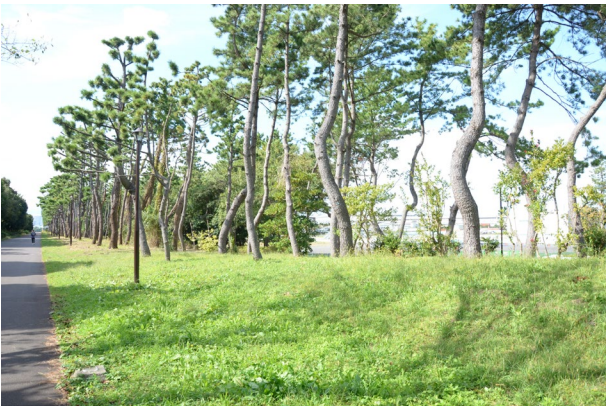
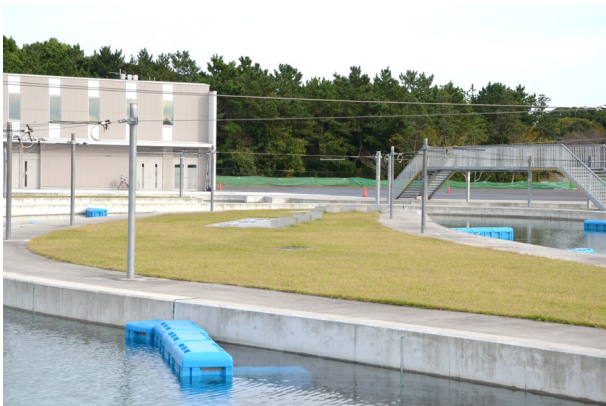
| 実施状況 | <p>計画地外周部のクロマツ植林は既存緑地として保全した。計画地の北側には高木及び中木を植栽することにより、水再生センターや駐車場への視界をコントロールする計画である。また、計画地内には、新たに高木約40本、中木約600本、低木約4,000本を植栽するほか、約12,080㎡の張芝等の地被類を植栽することで、広々とした空間を創出する予定である。</p> <div style="display: flex; justify-content: space-around; align-items: flex-end;"> <div style="text-align: center;"> <p>計画地南側のクロマツの保存</p> </div> <div style="text-align: center;"> <p>競技コース内に整備した芝生</p> </div> </div> |
