8.2 史跡・文化財

表8.2-1 調査事項(東京2020大会の開催前及び開催後)

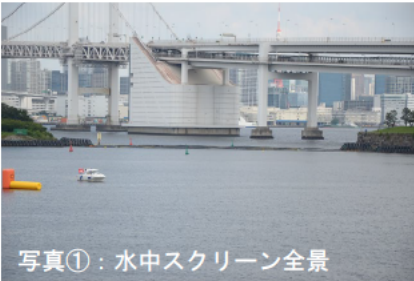
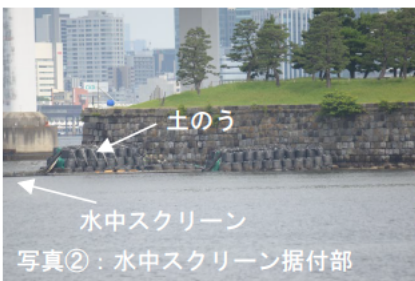
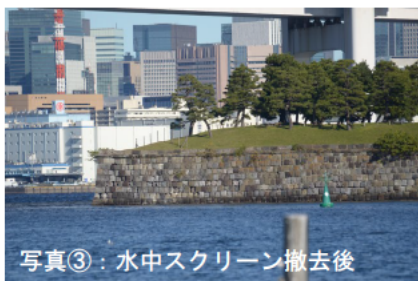
ミティゲーション	・品川台場は改変しないことから、仮施設の整備による現状変更は行わない。
実施状況	品川台場を直接改変することにはなかった。
ミティゲーション	<ul style="list-style-type: none"> ・品川台場（第三台場）周辺で仮施設の設置及び解体復旧工事を実施する際には、慎重な施工、振動の低減に努める計画とする。 ・水中スクリーンの設置及び撤去に当たっては、関係機関との協議の上、品川台場（第三台場）の現状を変更することなく、かつその保存に影響を及ぼさない工法を計画している。
実施状況	品川台場（第三台場）周辺における仮施設としては水中スクリーンを設置した。水中スクリーンの設置に当たっては、品川台場（第三台場）の現状を変更することがないように水中スクリーンを固定する際は、土のうを設置することにより固定した。また、撤去においては水中スクリーンを撤去したのち土のうを撤去した。工事に伴う振動等により品川台場（第三台場）の現状及び保存に影響を及ぼさないよう、土のう及び水中スクリーンの設置・撤去は慎重に工事を行った。

<p>水中スクリーンの設置・撤去状況</p>

計画地の周辺には、国指定史跡の品川台場が存在するが、品川台場を直接改変することにはなかった。また、品川台場（第三台場）周辺で仮施設の設置及び解体復旧工事を実施する際には、慎重な施工、振動の低減に努めた。水中スクリーンの設置は、第三台場に直接固定するのではなく、第三台場前面に敷設した土のうに固定することで、史跡に影響を与えない工法とした。水中スクリーンの設置及び撤去に当たっては、関係機関との協議の上、品川台場（第三台場）の現状を変更することなく、かつその保存に影響を及ぼさない工法にて実施し、文化財等への損傷等の影響を及ぼすことも無かった。
