## 6.8 調査の結果

## 6.8.1 生物の生育・生息基盤

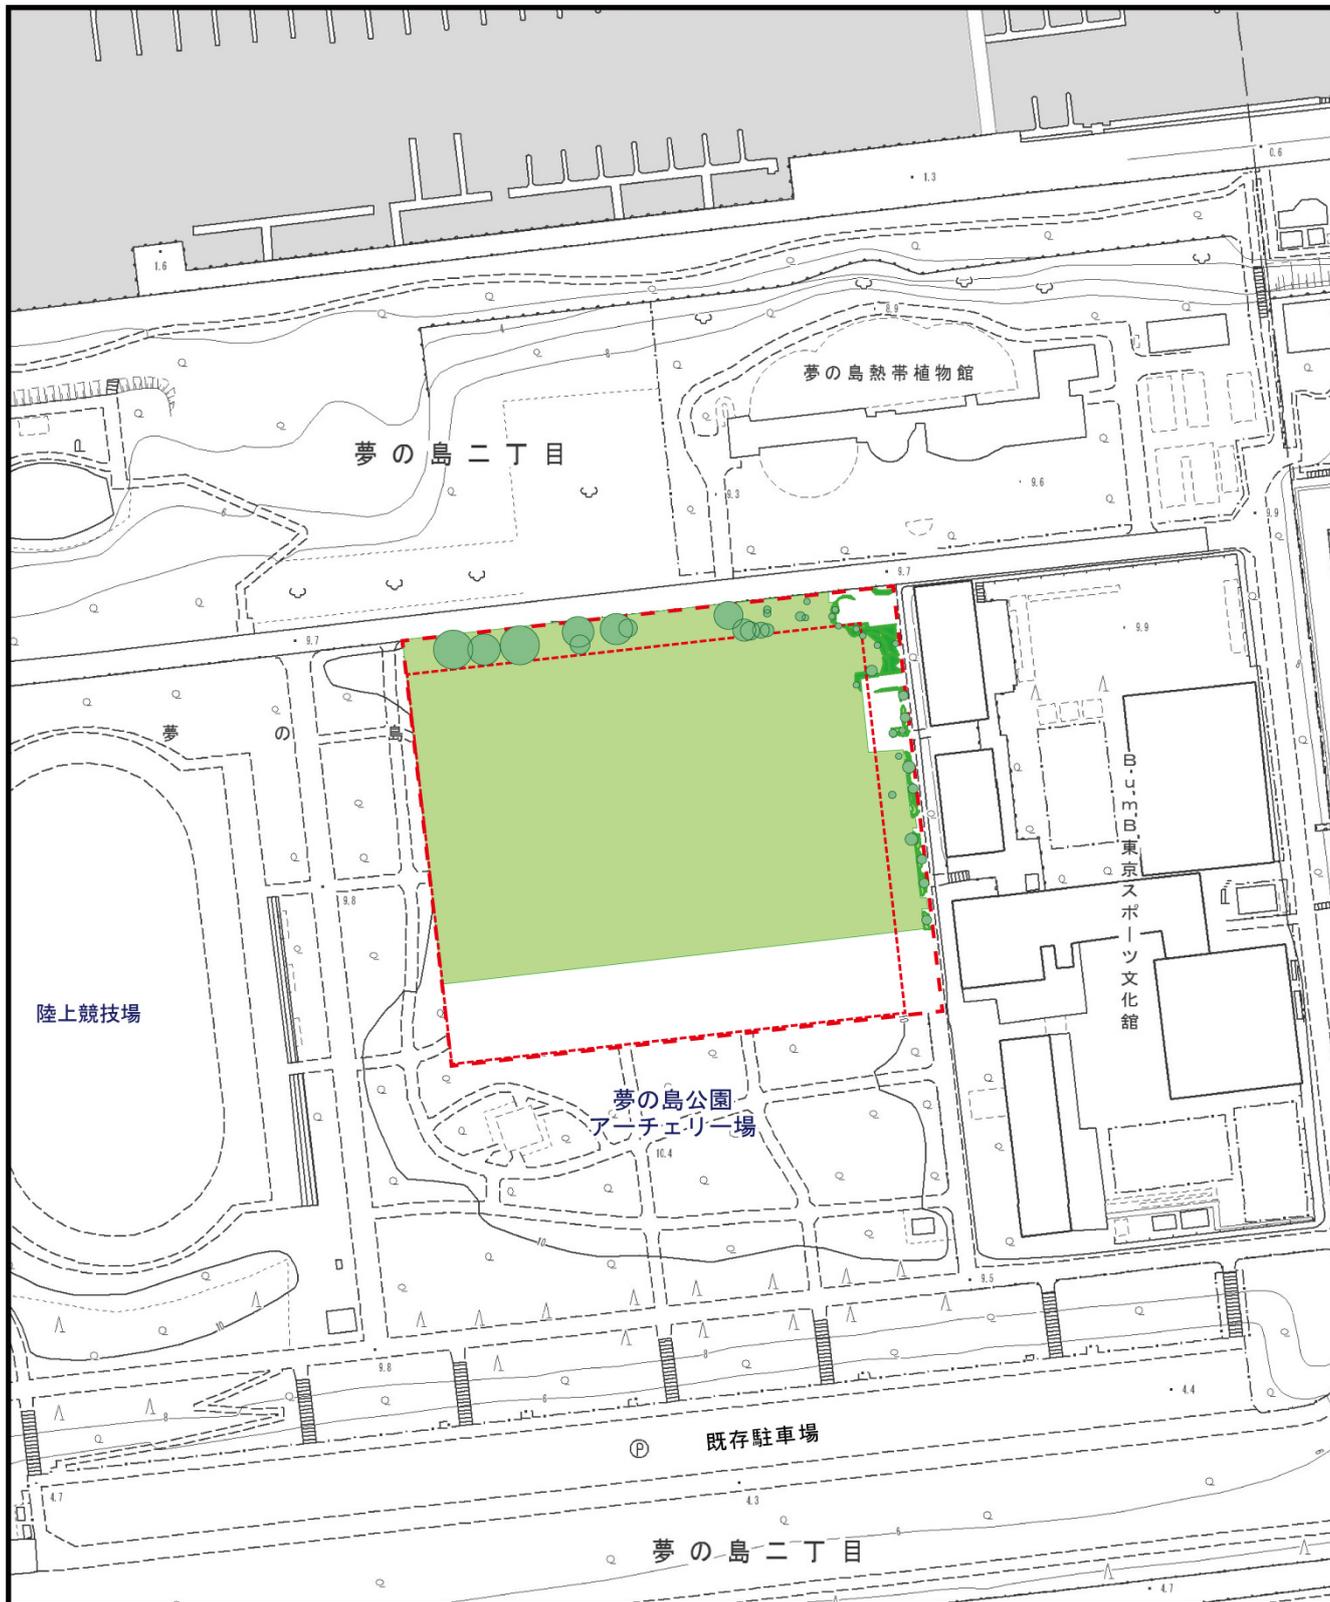
図 6.8.1-1 緑化図

緑化完了図については、図 6.8.1-1 に示すとおりである。

注) 移植に適していると判断された樹木は、園内計画地南側の外来種のトウネズミモチ等を伐採して生じたスペースに移植した。

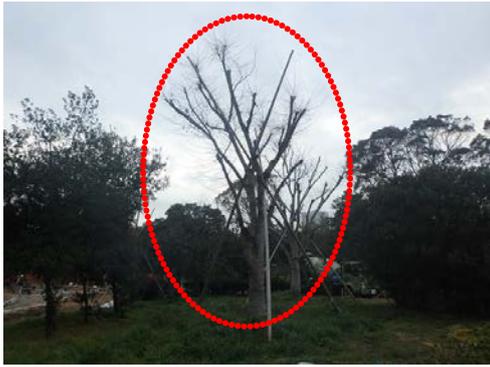
写真 6.8.1-1 移植後のケヤキ

ミティゲーション	実施状況
<ul style="list-style-type: none"> <li>計画地内に生育する落葉広葉樹（ケヤキ、サクラ類、トチノキ等）のうち、樹木診断等により移植すると判断した高木約40本を選定し、適切な時期に外来種の常緑広葉樹（トウネズミモチ）の生育箇所に移植する計画としている。</li> </ul>	樹木診断により、移植に適していると判断された高木 38 本を移植した。（写真 6.8.1-1～写真 6.8.1-3）
<ul style="list-style-type: none"> <li>予選会場を多目的コロシウムに配置し、公園内の既存樹木への影響を低減する計画としている。</li> </ul>	計画どおり、予選会場を既存樹木の少ない多目的コロシウム内に配置した。
<ul style="list-style-type: none"> <li>フィールドには約20,000m<sup>2</sup>の張芝を行う計画としている。</li> </ul>	フィールドに 11,536m <sup>2</sup> の張芝を行った。（写真 6.8.1-4）
<ul style="list-style-type: none"> <li>植栽した樹木は、定期的な灌水、除草、剪定等により適切に管理するとともに、生育状況については、フォローアップ調査で確認する。</li> </ul>	植栽した樹木に定期的な灌水、除草、剪定、花がら摘み等の管理を行っている。植栽した樹木の枯死等の生育状況の不良は確認されていない。

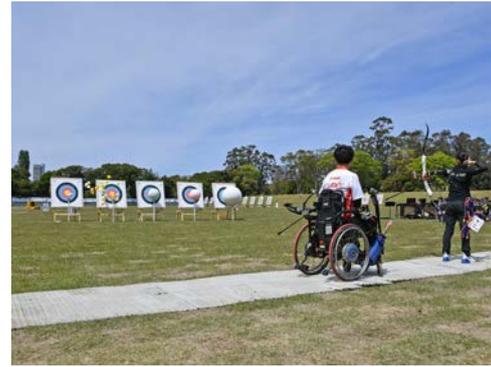
写真 6.8.1-4 フィールドの張芝

事業の実施に伴い、計画地内における生物の生育・生息基盤である植栽樹林群は伐採により減少したが、一方で、計画地周辺の主な生物・生態系の賦存地であった園内計画地東側の常緑広葉樹（クスノキ）、園内計画地西側の常緑広葉樹（マテバシイ）の高木の樹林群は事業の実施による改変は受けていない。また、計画地内に生育していた落葉広葉樹のうち、樹木診断で移植に適していると判断された高木 38 本を、園内計画地南側の外来種のトウネズミモチ等を伐採して生じたスペースに移植したことにより、外来種の常緑広葉樹群を在来種の落葉広葉樹林群に変更した。さらに、フィールドに 11,536m<sup>2</sup> の張芝を行うことにより、連続した生物・生態系の賦存地の維持に努めた。
