8.3 生物・生態系

8.3.4 調査結果

1) ミティゲーションの実施状況

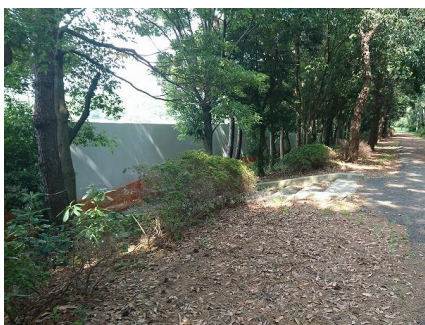
写真 8.3-1 クロマツ植林周辺の仮囲い

ミティゲーション	実施状況
・クロマツ植林は、工事による影響を回避し既存緑地として保全する計画としている。	残置するクロマツ植林と工事区域の間に仮囲いを設置（写真8.3-1）し、クロマツ植林に工事による直接的な影響が及ばないように配慮した。
・計画地内には、既設の緑地と合わせて約9,970m ² の新たな緑地を整備する計画としている。	緑地の整備状況については、整備後に現地確認及び緑化図による確認を行い、今後のフォローアップ報告書において報告する。
・地上部緑化として、高木、中木等を植栽する。	地上部緑化の状況については、整備後に現地確認及び緑化図による確認を行い、今後のフォローアップ報告書において報告する。
・十分な植栽基盤（土壌）の必要な厚みを確保する。	植栽基盤の整備状況については、整備後に現地確認を行い、今後のフォローアップ報告書において報告する。
・タンキリマメの工事後の生育状況については、フォローアップ調査で確認する。	残存する計画地南側のクロマツ植林林縁部の複数の地点で、タンキリマメ（写真8.3-2）の生育を確認した。また、計画地外ではあるが、葛西臨海公園内の複数の地点でタンキリマメの生育を確認した。
・植栽樹種は「植栽時における在来種選定ガイドライン」（平成26年5月 東京都環境局）等を参考にするとともに、隣接する葛西臨海公園との連続性に配慮して選定する。	植栽樹種は、植栽工事時に確認を行い、今後のフォローアップ報告書において報告する。

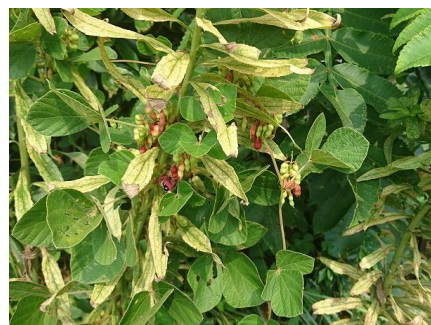
写真 8.3-2 計画地周辺のタンキリマメ
