8.4 景観

8.4.4 調査結果

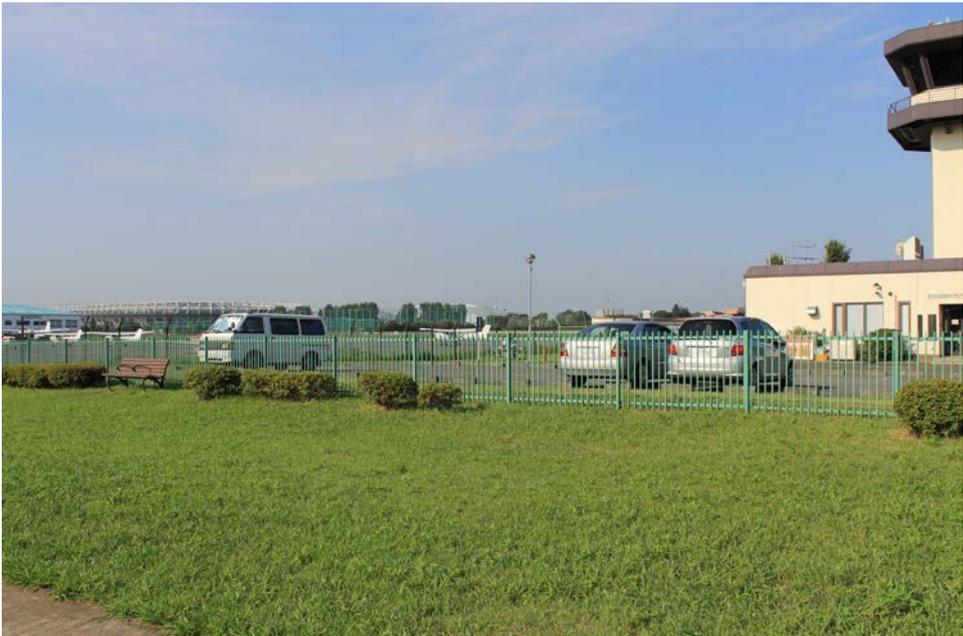
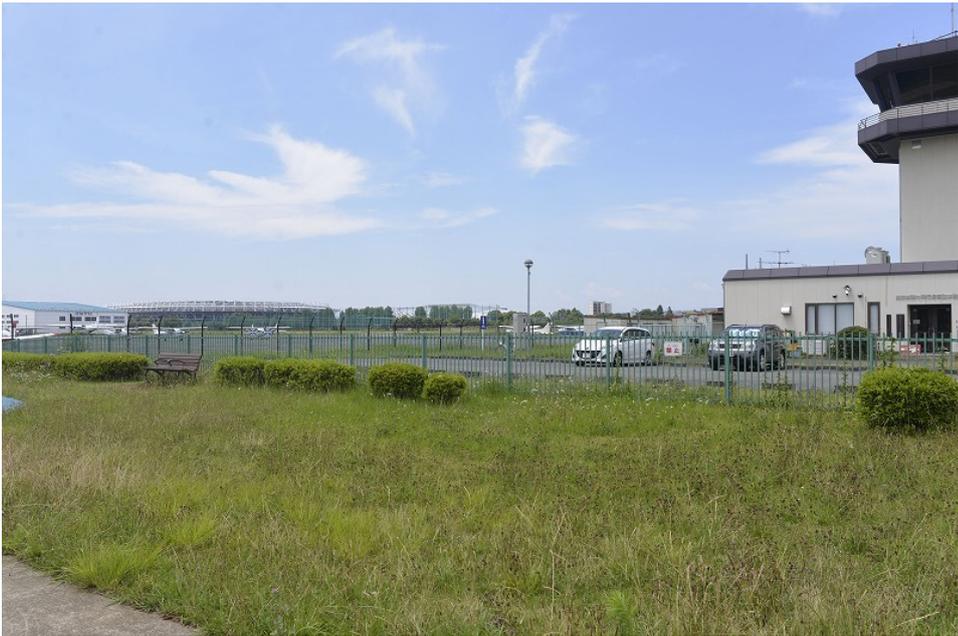
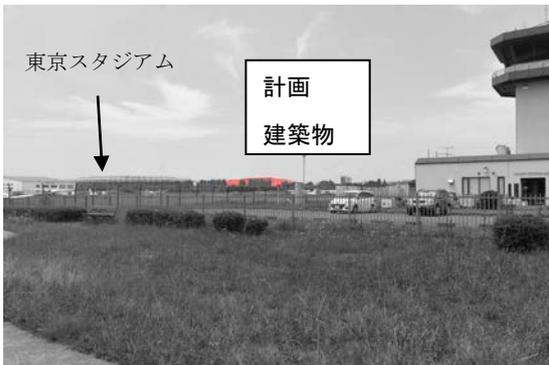
写真 8.4-1 眺望の状況 (No.1 : 調布飛行場バス停前)

<p>予測結果 : 調布飛行場越しに計画建築物の屋根が視認できるものの、建築物の視野に占める割合は非常に少ない。</p> <p>フォローアップ調査結果 : 調布飛行場越しに計画建築物の屋根がほぼ予測どおりの位置に視認できる。計画建築物が視野に締める割合は小さく、眺望の変化の程度はわずかである。</p>

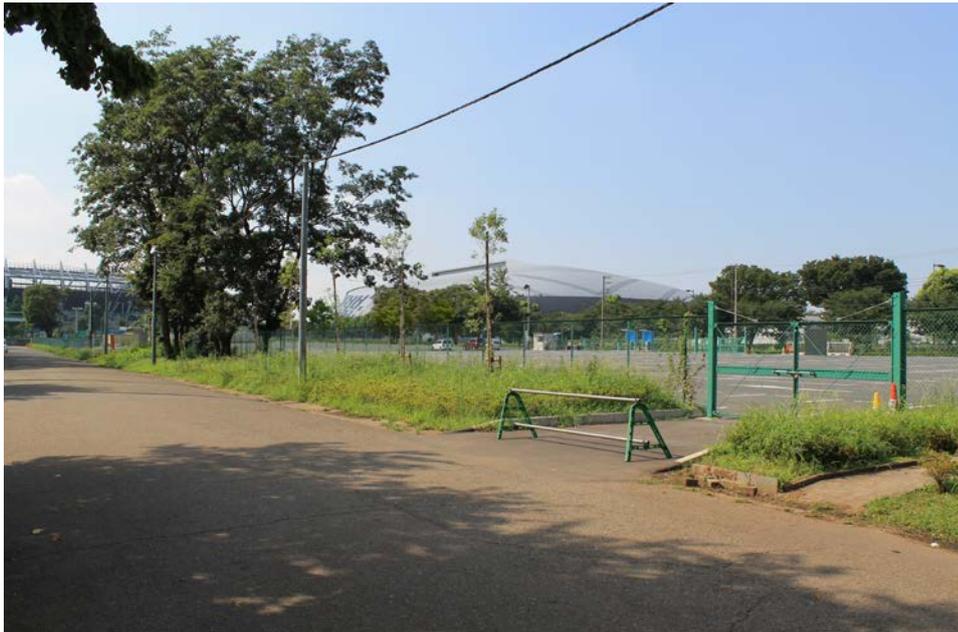
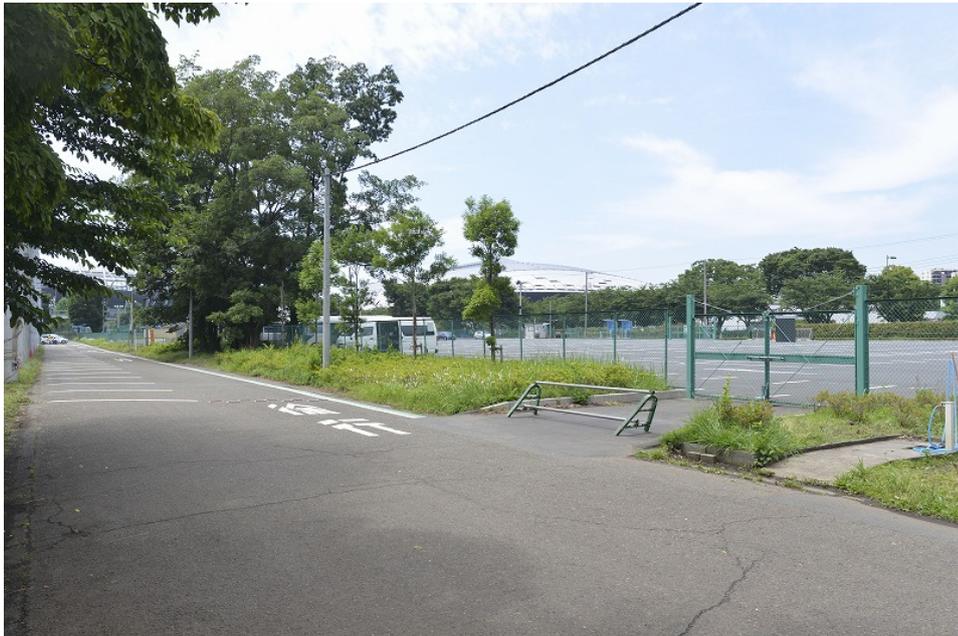
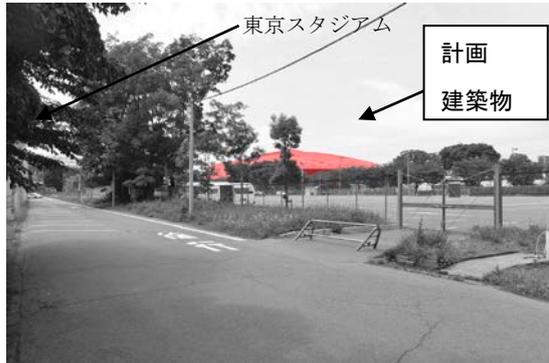
写真 8.4-2 眺望の状況 (No.2 : 市民西町サッカー場)

<p>予測結果 : 中央に計画建築物が視認できる。現況よりも計画建築物の視野に占める割合は増加するが、既存の東京スタジアム（味の素スタジアム）とともに新しいスカイラインを形成する。</p> <p>フォローアップ調査結果 : 中央に計画建築物が視認できる。計画建築物は、ほぼ予測どおりの位置に視認されている。既存の東京スタジアム（味の素スタジアム）とともに新しいスカイラインを形成している。</p>

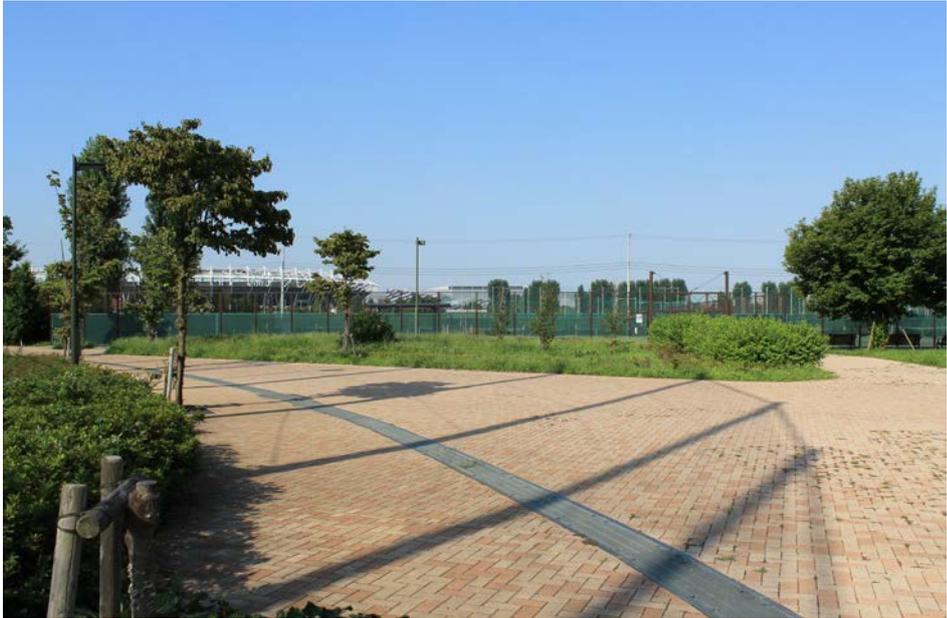
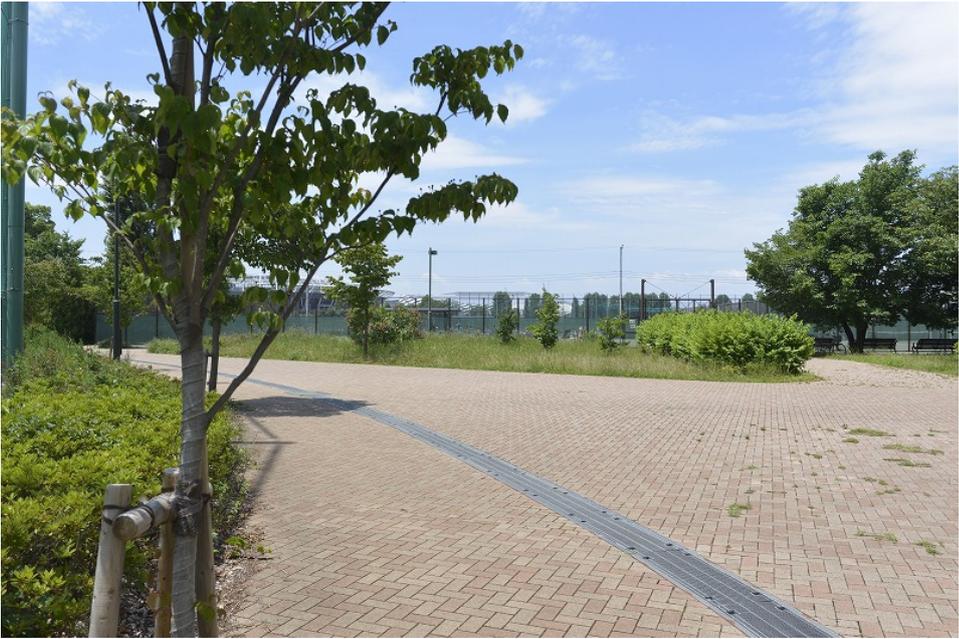
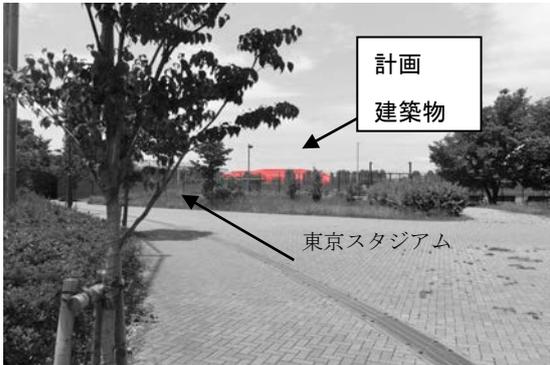
写真 8.4-3 眺望の状況 (No.3 : 市民西町少年野球場北)

<p>予測結果 : 中央に計画建築物の屋根が視認できるものの、建築物の視野に占める割合は非常に少ない。</p> <p>フォローアップ調査結果 : 中央に計画建築物の屋根が視認できる。計画建築物は、ほぼ予測どおりの位置に視認されている。計画建築物の視野に占める割合は非常に少ない。</p>

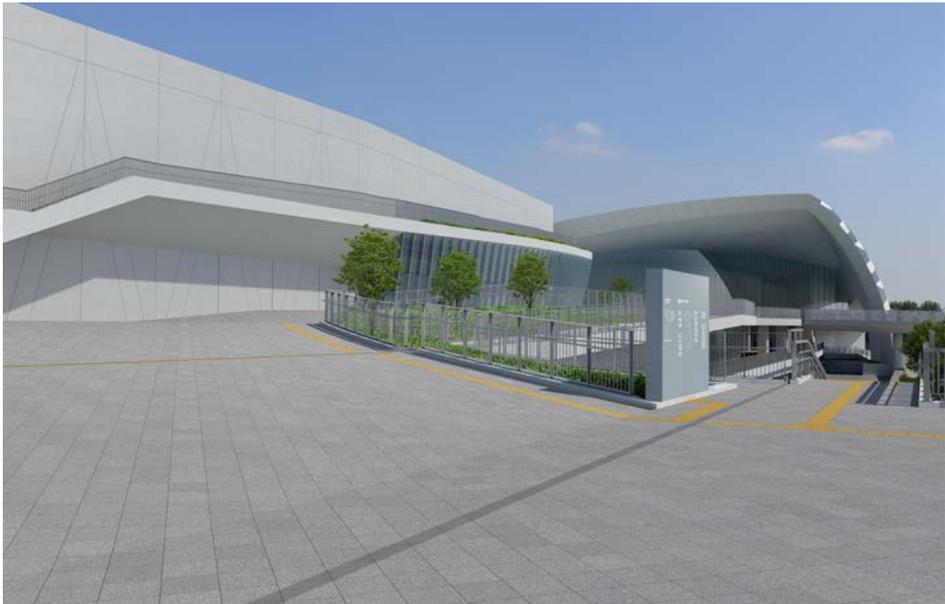
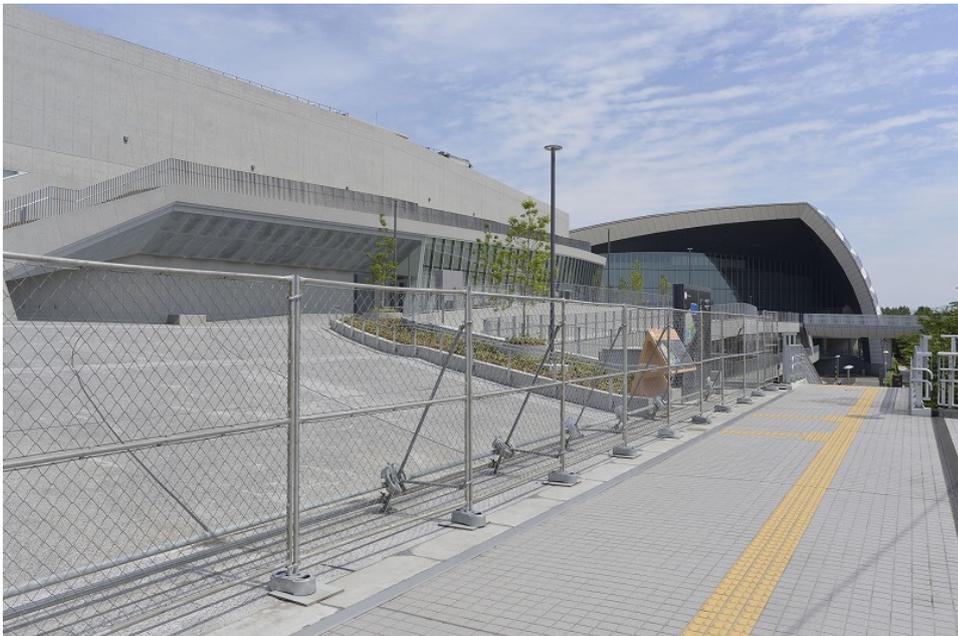
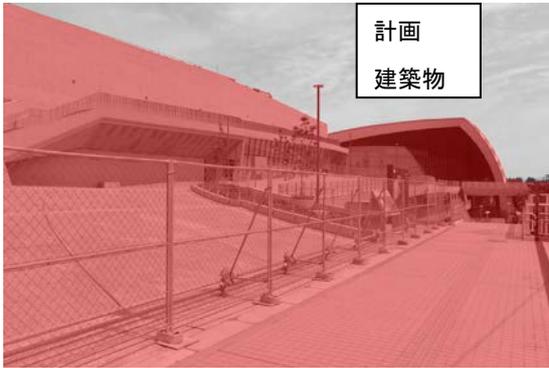
写真 8.4-4 眺望の状況 (No.4 : 飛田給駅北歩道橋)

<p>予測結果 : 計画建築物が正面に視認できる。計画建築物の出現により、現況よりも建造物の占める割合は増加するが、計画建築物は甲州街道沿いの新たな都市的な景観要素となる。</p> <p>フォローアップ調査結果 : 計画建築物が正面に視認できる。計画建築物は、ほぼ予測どおりの位置に視認されている。計画建築物の出現により、建築物の占める割合が増加し、新たに都市的な景観が形成される。</p>

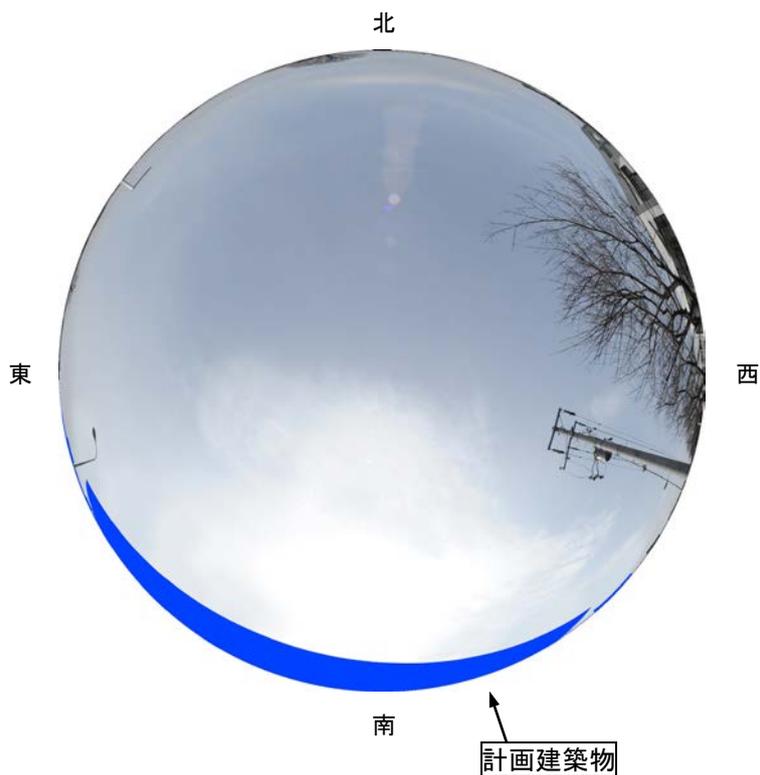
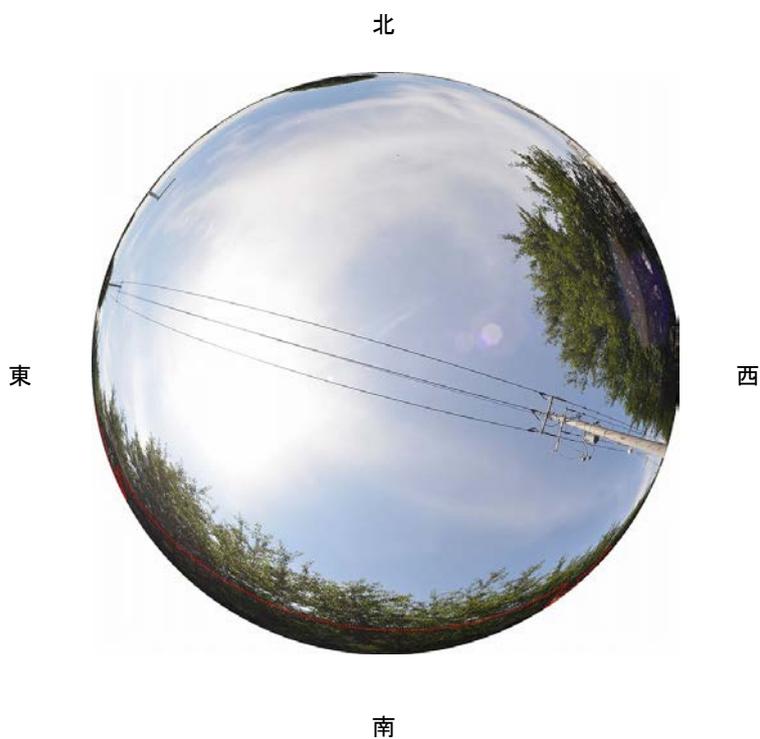
写真 8.4-5 天空写真 (a 地点：社会福祉法人大泉旭出学園調布福祉園前)

形態率の変化の程度は、a 地点で約 3.9%の増加があった。なお、フォローアップ調査時は計画建築物北側のサクラの葉が茂っていたことから、サクラの見え方が変わっている。

予測結果	南東側から南西側にかけて計画建築物が見える。樹木を除いた建築物の形態率は約 6.6% となり、現況と比較して約 3.9% の増加となる。
フォローアップ調査結果	予測どおりの位置に計画建築物が位置する。計画建築物による形態率は、約 3.9% であり、予測結果と同程度である。調査地点と計画地の間に存在するサクラの葉が茂っており、見え方が変化している。

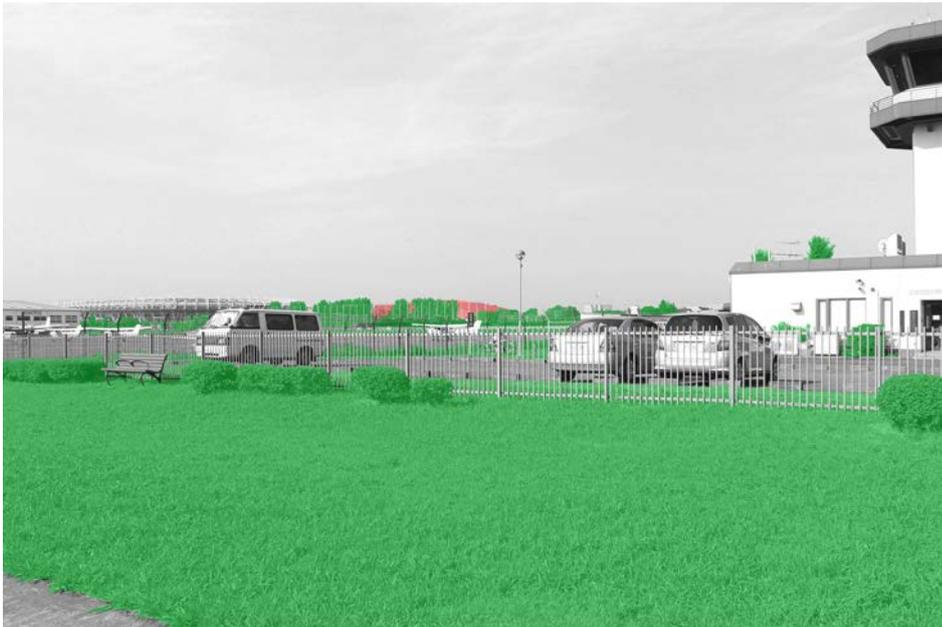
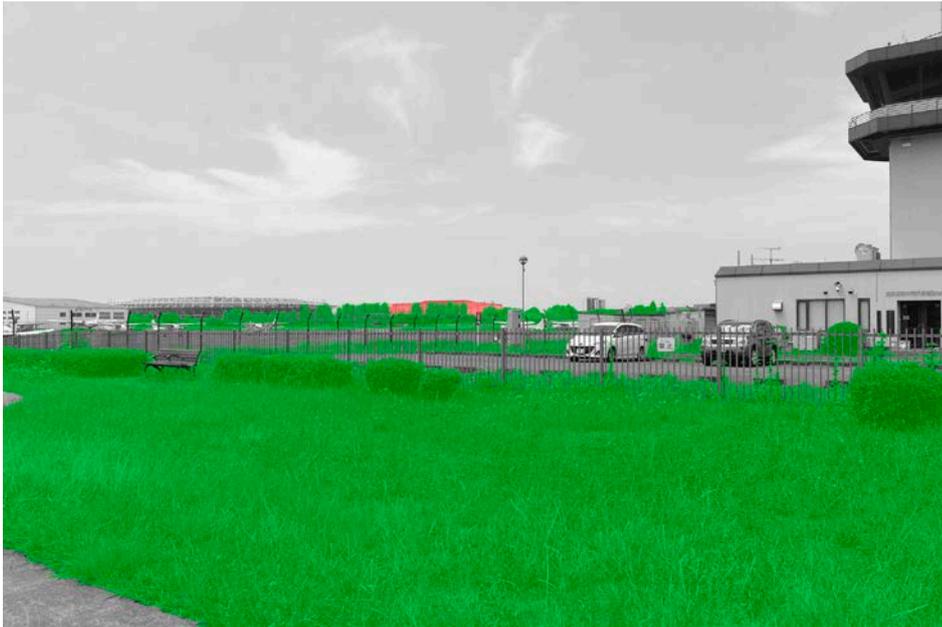
写真 8.4-6 緑視率の状況 (No.1 : 調布飛行場バス停前)

<p>予測結果</p>	<p>調布飛行場越しに計画建築物の屋根が視認できるが、緑視率に変化はない。</p>
<p>フロアアップ調査結果</p>	<p>計画建築物が予測どおりの位置に視認できる。計画地周辺の植物が繁茂したことにより、緑視率は増加するが、計画地内は予測結果と同程度である。</p>

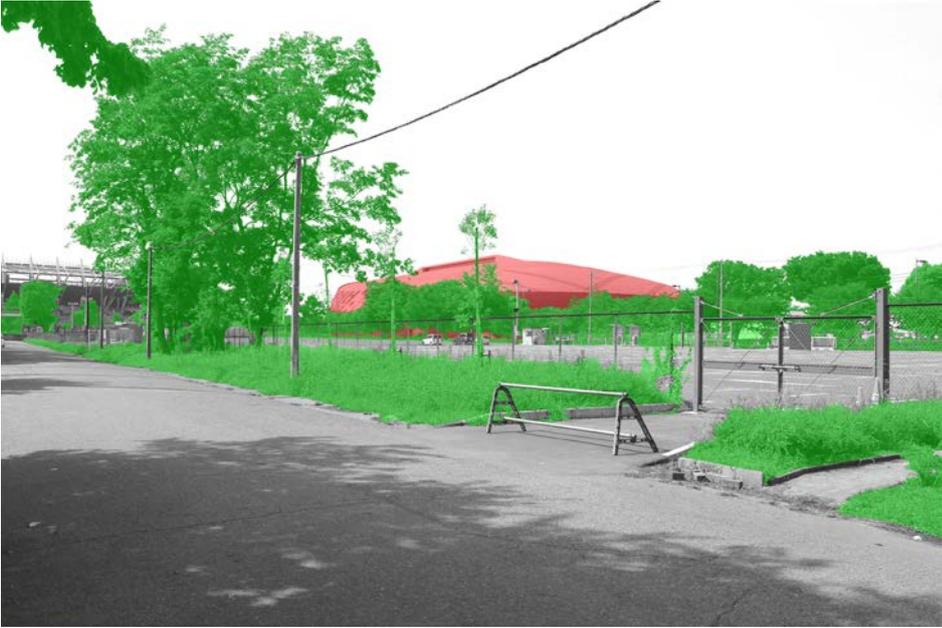
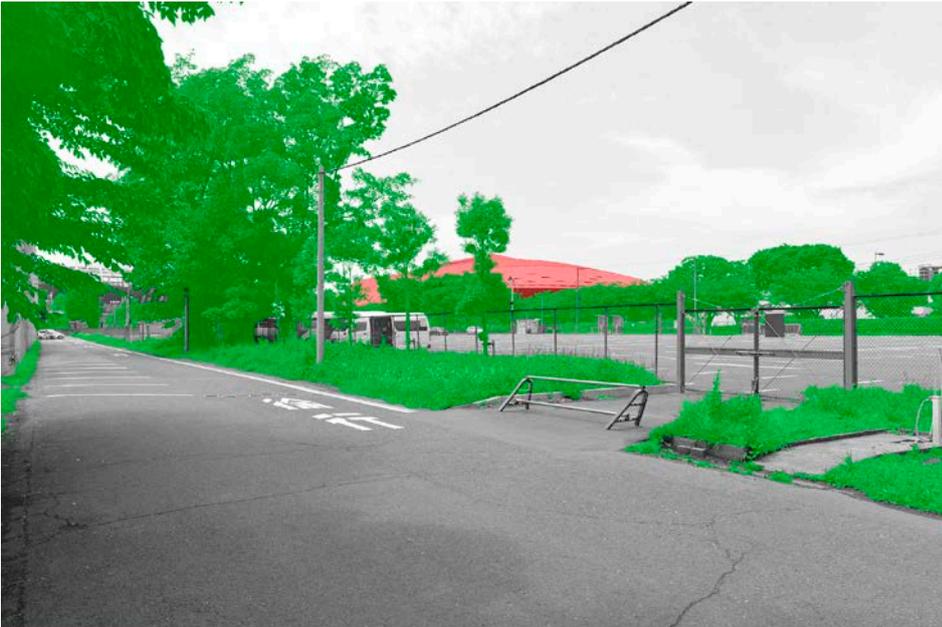
写真 8.4-7 緑視率の状況 (No.2 : 市民西町サッカー場)

<p>予測結果</p>	<p>中央に計画建築物が視認できる。計画建築物の出現による緑視率の変化はないが、工事の完了後、建設事務所が撤去されるため街路樹が視認できるようになり緑視率は増加する。</p>
<p>フォローアップ調査結果</p>	<p>計画建築物が予測どおりの位置に視認できる。計画地周辺の植物が繁茂したことにより、緑視率は増加するが、計画地内は予測結果と同程度である。</p>

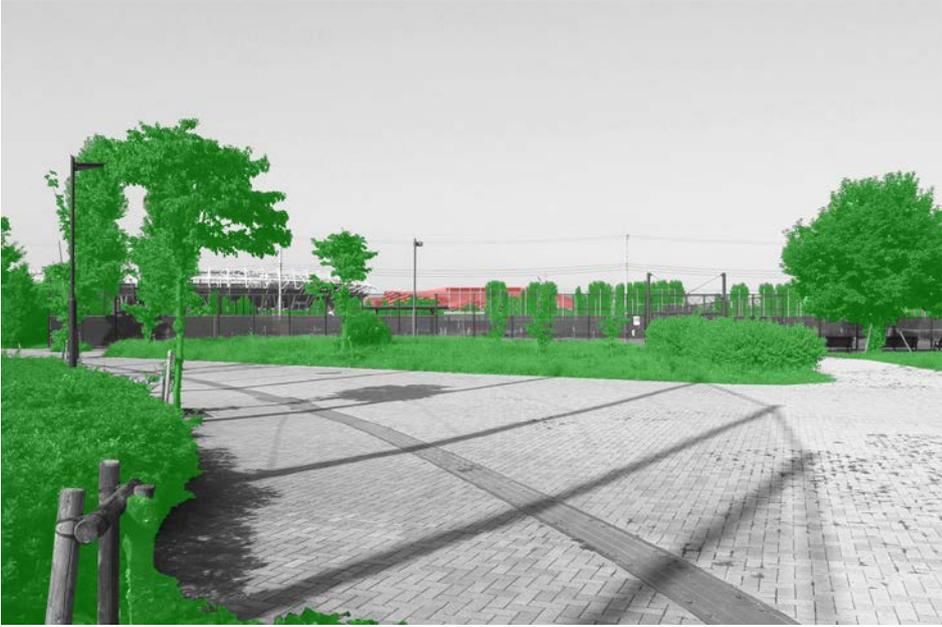
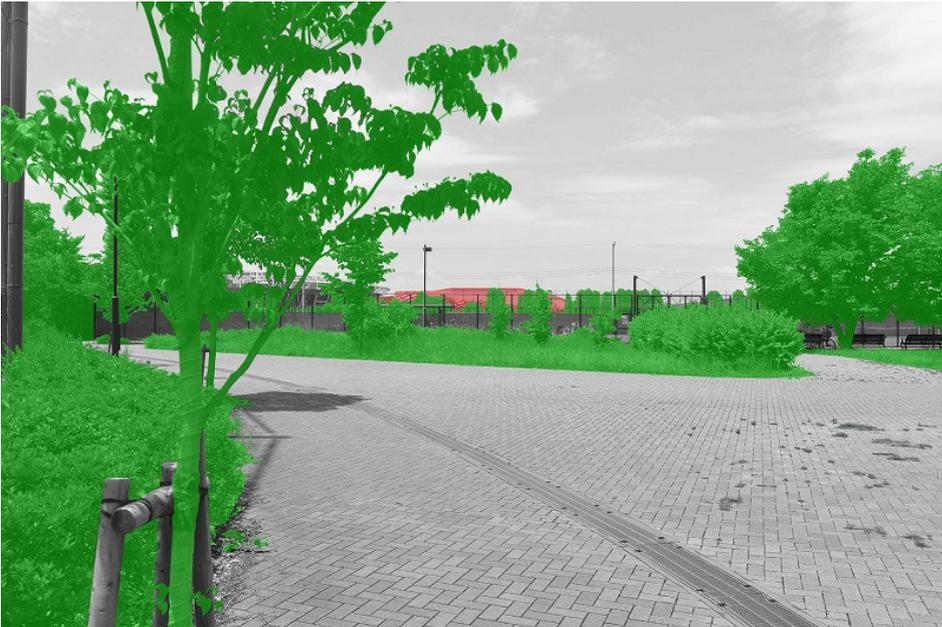
写真 8.4-8 緑視率の状況 (No.3 : 市民西町少年野球場北)

<p>予測結果</p>	<p>中央に計画建築物の屋根が視認できるが、緑視率に変化はない。</p>
<p>フロアアップ調査結果</p>	<p>計画建築物が予測どおりの位置に視認できる。計画地周辺の植物が繁茂したことにより、緑視率は増加するが、計画地内は予測結果と同程度である。</p>

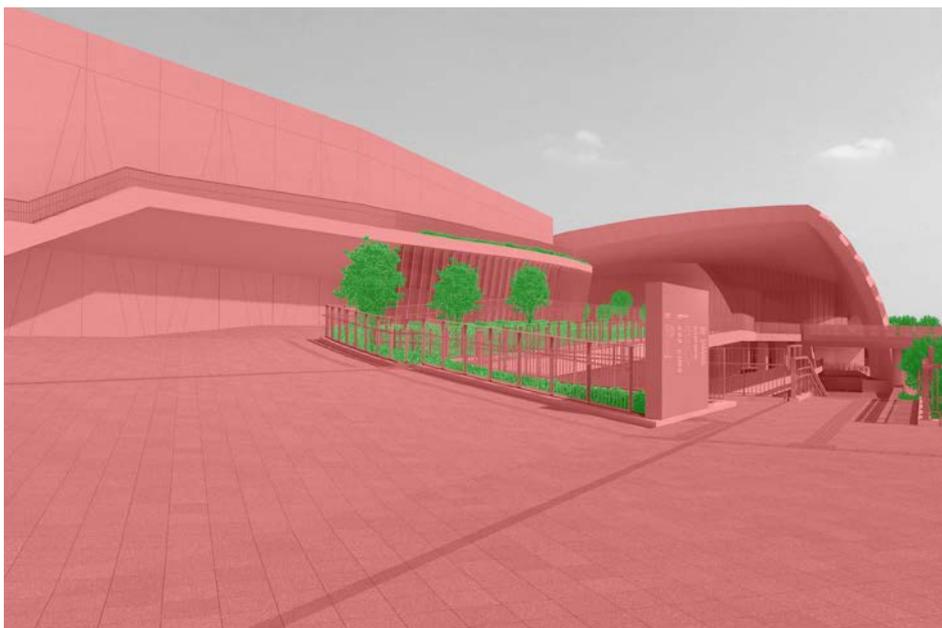
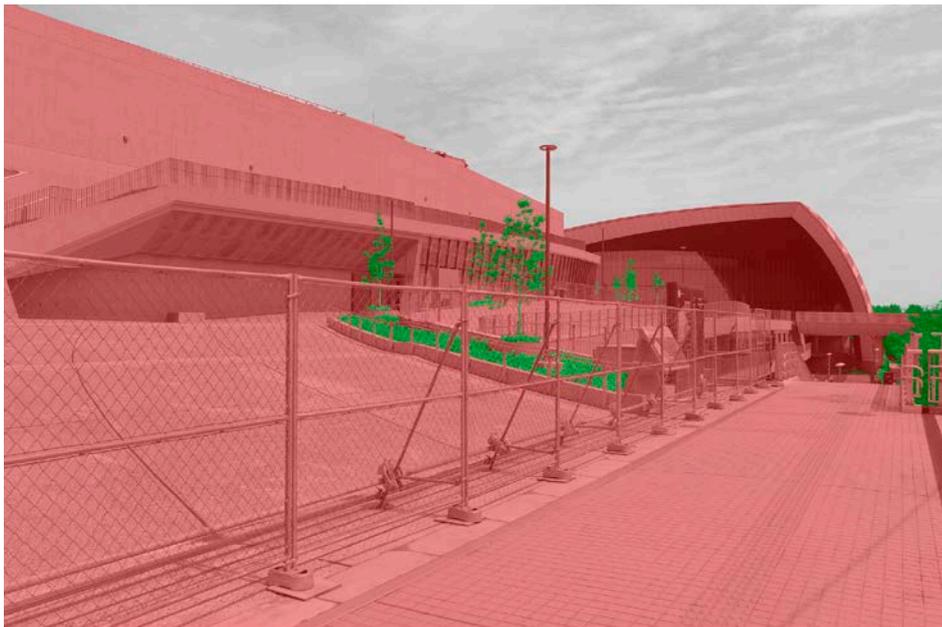
写真 8.4-9 緑視率の状況 (No.4 : 飛田給駅北歩道橋)

<p>予測結果</p>	<p>計画建築物が正面に視認できる。計画建築物の出現により、現況にて視認される街路樹が隠れ緑視率は減少するものの、コンコース上及び施設外構部に高木が植栽され、新たな緑が創出される。</p>
<p>フロアアップ調査結果</p>	<p>計画建築物が予測どおりの位置に視認できる。緑視率も予測結果と同程度である。</p>

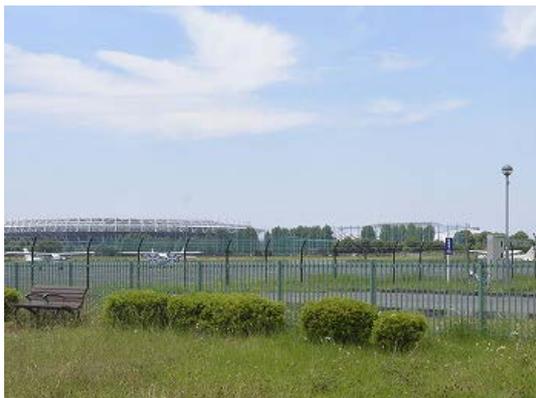
写真 8.4-10 スカイラインの調和

ミティゲーション	実施状況
・メインアリーナ軒高やデッキレベルを隣接する東京スタジアムと揃え、スカイラインの調和を図る。	メインアリーナ軒高やデッキレベルを隣接する東京スタジアムと揃えた形状とした(写真8.4-10)。
・計画建築物の色彩等については、「東京都景観計画」の景観形成基準の内、地区ごとに色彩の考え方や基準等について定めた「東京都景観色彩ガイドライン」を踏まえ、N7.0及びN7.5の色彩を主とし、周辺の建築物との調和を図る。	計画建築物の外壁は、N7.0の色彩とした(写真8.4-10)。
・桜並木を始めとした既存樹木の保全など周辺の緑との調和を図るとともに、3階コンコースの高木や低木・地被類植栽、サブアリーナの屋上緑化、メインアリーナの壁面緑化等により、隣接する西競技場の緑地との連続性を確保した植栽計画とする。	計画地北側のサクラの既存樹木を保存するとともに、3階コンコースの高木や低木・地被類植栽、サブアリーナの屋上緑化、メインアリーナの壁面緑化等を行った(写真8.4-11~14)。また、西競技場との接続部にも緑化を施し緑地の連続性を確保した(写真8.4-15)。
・飛田給からのアプローチに対し、サブアリーナ・プール棟、メインアリーナ棟と段階的に建物高さが高くなる計画とし、かつペDESTリアンデッキもセットバックを行い建物の圧迫感を軽減する。	サブアリーナ・プール棟、メインアリーナ棟と段階的に建物高さが高くなる形状とし(図4.2-3 (p.9、10参照)、写真8.4-16)、ペDESTリアンデッキもセットバックした配置とした(写真8.4-4下段)。
・計画地北側の福祉施設に配慮し、建物の高さを徐々に低くするとともに、セットバックや樹木の設定により圧迫感を軽減する。	計画建築物は北側敷地境界からセットバックした配置とし、建物北側の高さが徐々に低くなる形状とした(写真8.4-17)。
・隣接するオープンスペースは積極的に緑化に努める。	隣接する西競技場の敷地も含め緑化を行った(写真8.4-18)。
・緑化にあたっては、樹種の選定に配慮し、周辺の景観との調和を図るとともに、植物の良好な生育が可能となるよう、植栽地盤を工夫する。	計画地南側の一般国道20号(甲州街道)沿いのイチョウの既存樹木を場外で仮養生を行ったうえで緑化樹として活用し、周辺景観との調和を図った(写真8.4-19)。 また、サブアリーナの屋上緑化においては、良好な日当たりが得られるよう植栽基盤である屋根を傾斜させた(写真8.4-13)。
