9.2 生物の生育・生息基盤

9.2.1 現況調査

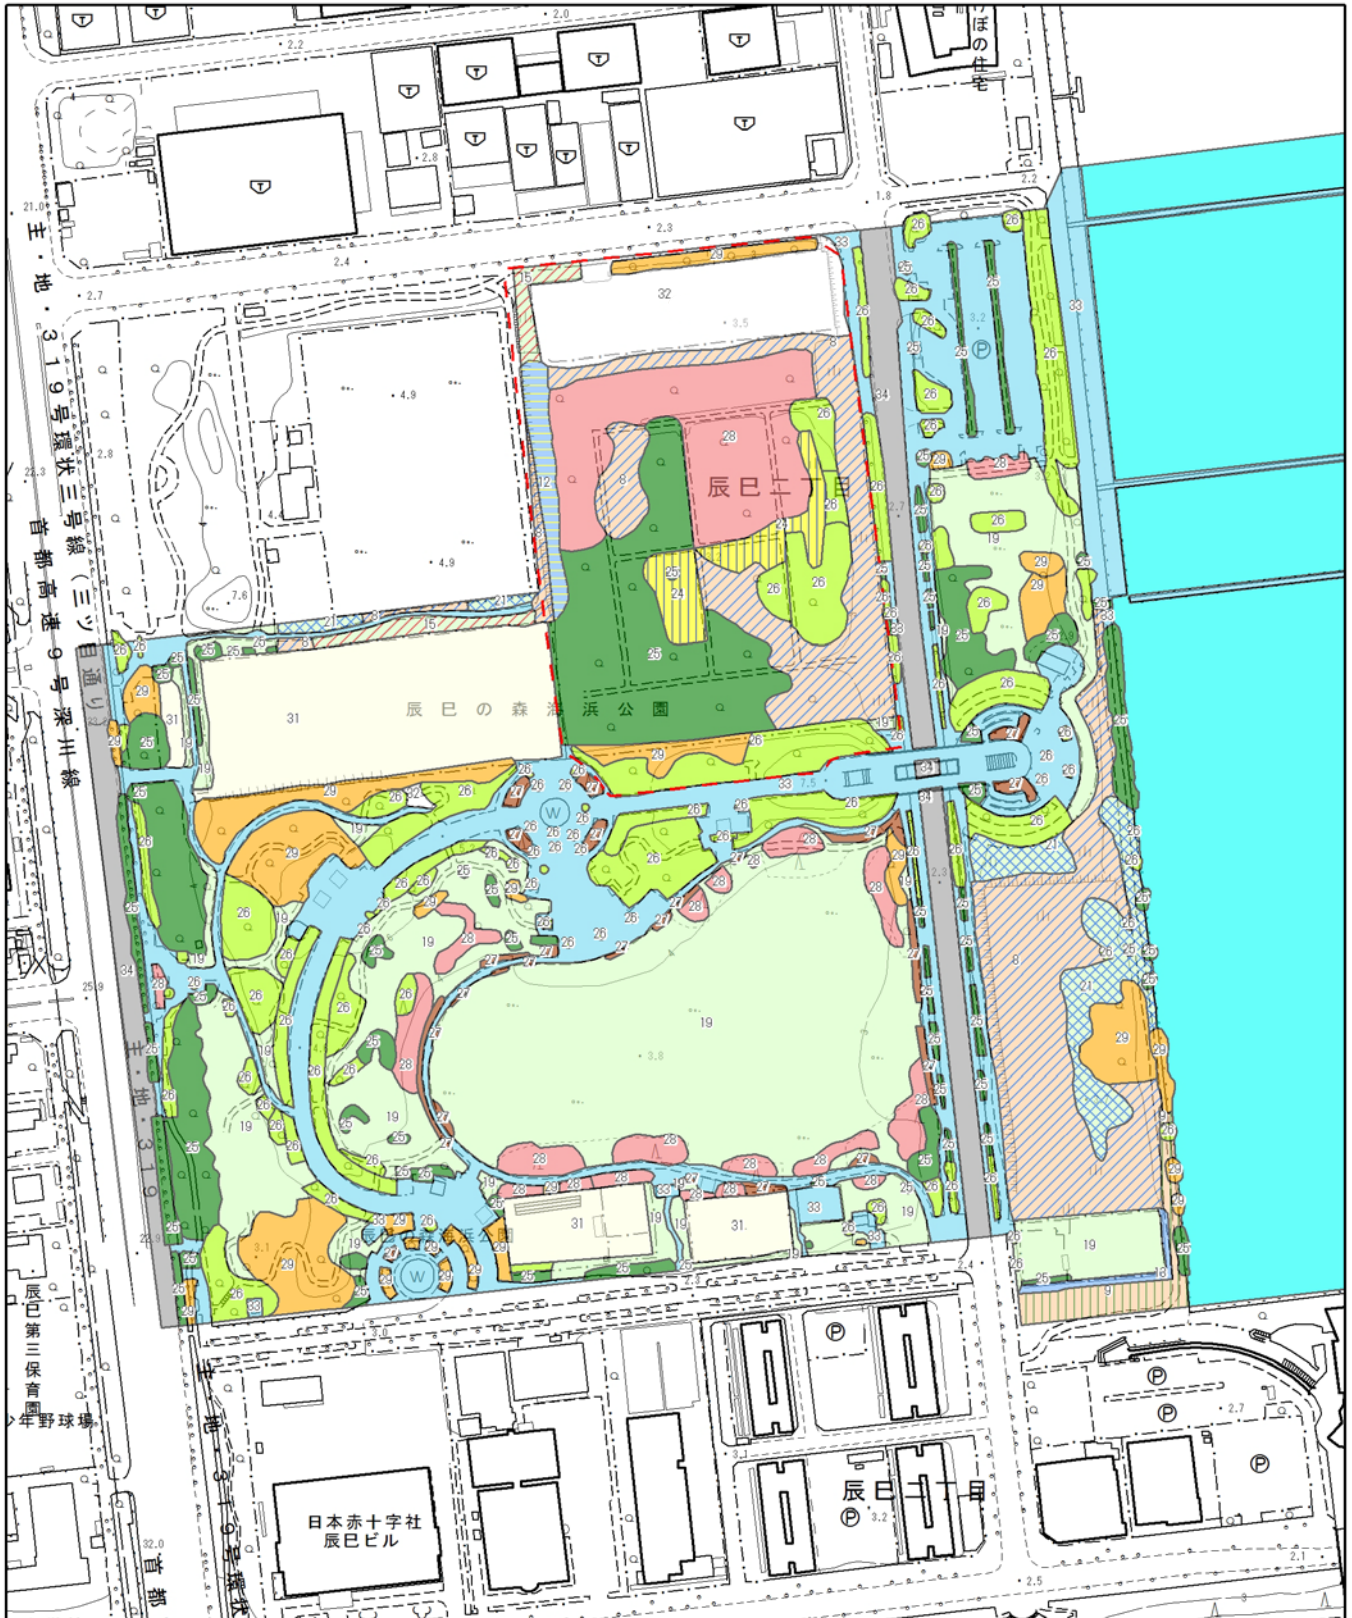
図 9.2-9 現存植生図
(現地調査)

現地調査結果によると、現存植生の状況は、図 9.2-9 に示すとおりである。計画地内は未開園地であり、落葉針葉樹、常緑広葉樹、落葉広葉樹とセイタカアワダチソウ群落ひろがり、中心部にアズマネザサ群落が見られる。また、南側の開園されている辰巳の森海浜公園には、まとまったシバ群落を中心として周辺に落葉針葉樹、落葉広葉樹、常緑広葉樹の植栽が見られる。

計画地は、辰巳の森海浜公園の未開園地であり自然地形等は存在しないが、落葉針葉樹、常緑広葉樹、落葉広葉樹の植栽樹林群が存在している。生物の生育・生息基盤としての機能について見ると、造成後の時間経過により植栽樹木の生育及び更新が見られており、樹木等が植栽されている土壌表面には落葉等により腐植層が成立している。このような土壌は土壌動物の生息環境として利用されるほか、特に都市部における動物の生息環境を創出する植生の生育基盤が成立していることが想定される。事業の実施に伴い、生物の生育・生息基盤である植栽樹林群は伐採により消失する。
