9.2 生物の生育・生息基盤

9.2.1 現況調査

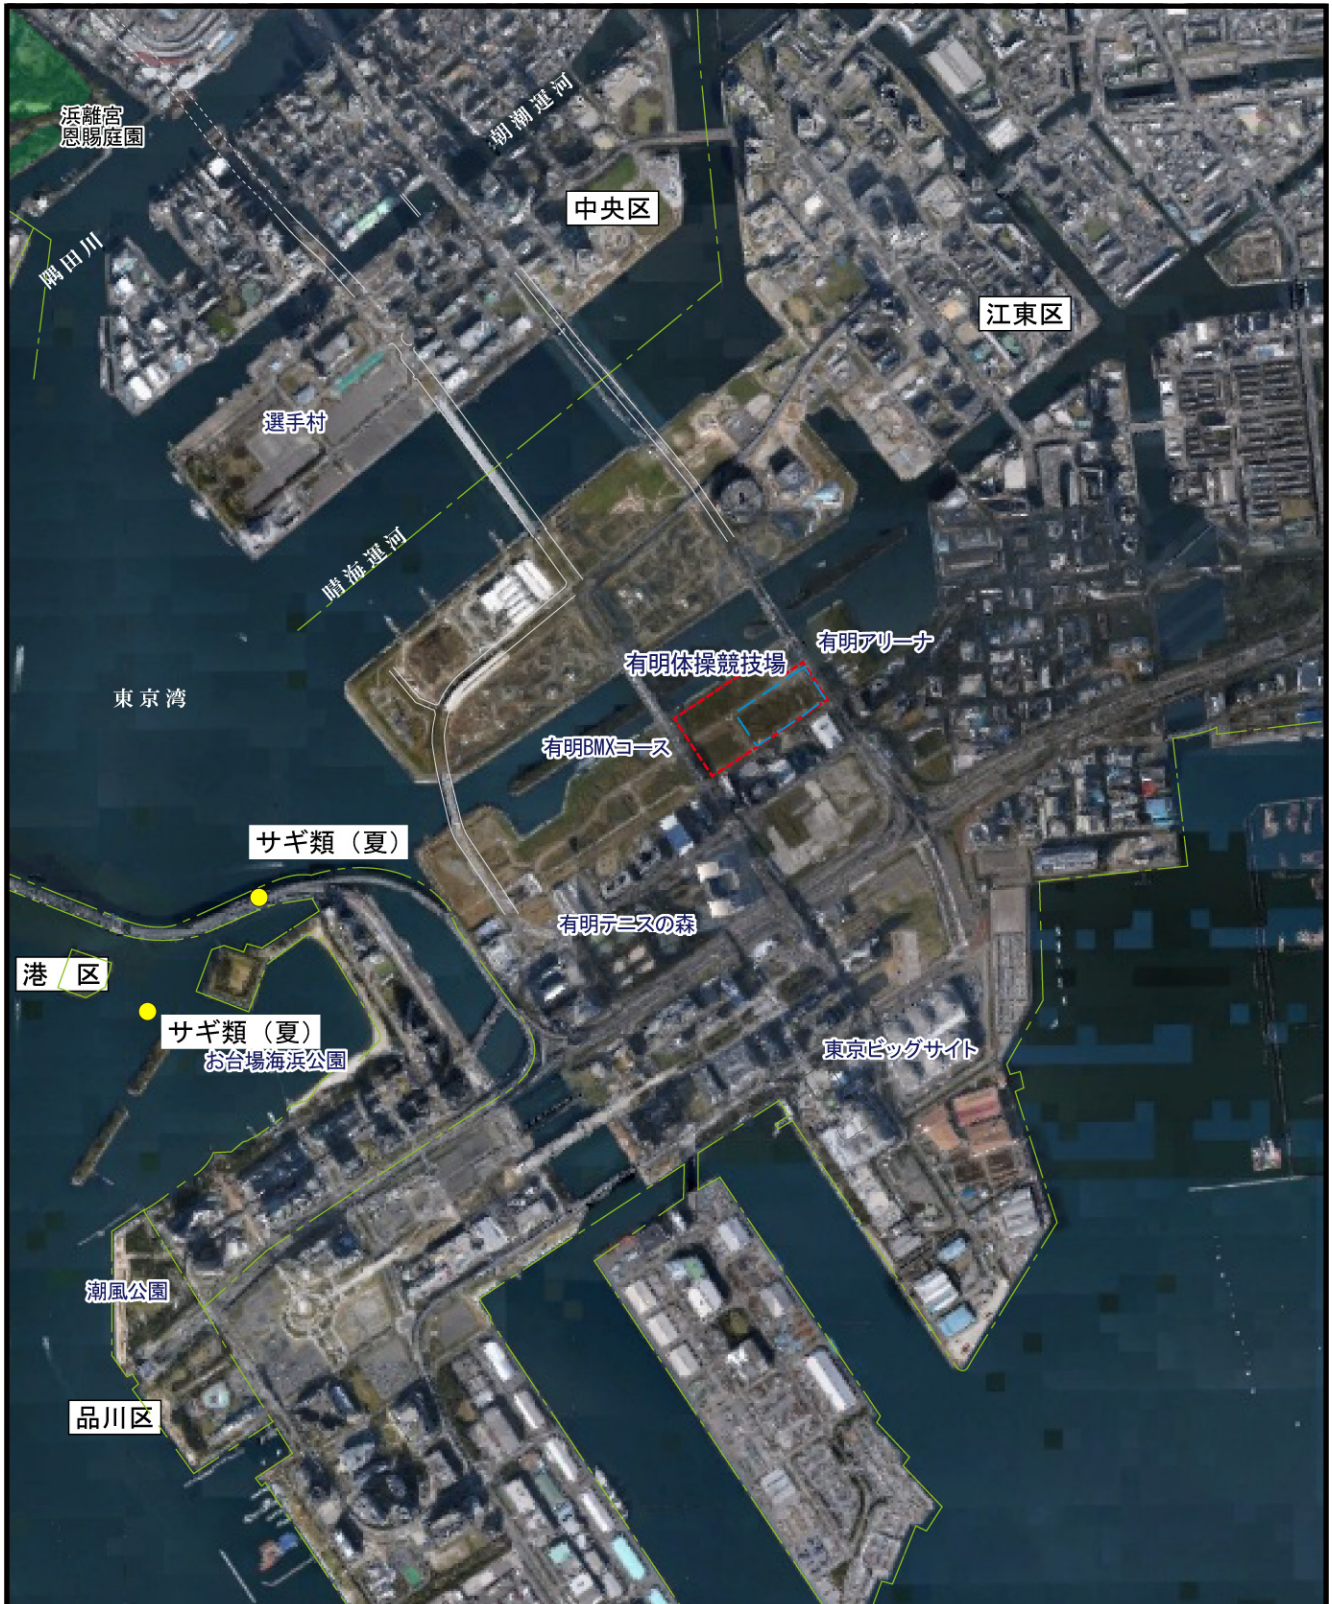
計画地及びその周辺の生物・生態系の賦存地の分布状況は、図9.2-1に示すとおりである。

<p>Scale 1:25,000</p> <p>0 250 500 1,000m</p>
<p>出典：「東京都自然環境情報図」（平成7年 環境庁） 「現存植生図」（平成7年 東京都） 「自然環境情報GIS第2版」（平成11年 環境省自然環境局生物多様性センター）</p> <p style="text-align: right;">図 9.2-1 生物・生態系の賦存地の分布状況</p>

計画地の位置する江東区有明一丁目は、平成12年～17年にかけて埋め立てられた区域であり、自然地形等は存在しない。また、現地調査の結果では、湧水・湿地環境は確認されていない。

計画地から北西へおよそ2.5kmの地点には「浜離宮恩賜庭園のタブノキ林」があり、「東京都自然環境情報図」の特定植物群落（過去において人工的に植栽されたことが明らかな森林であっても長期にわたって伐採等の手が入っていないもの）に指定されている。また、計画地の南西へおよそ1.2kmのお台場海浜公園は、「東京都自然環境情報図」のサギ類（夏）の集団ねぐらとなっている。

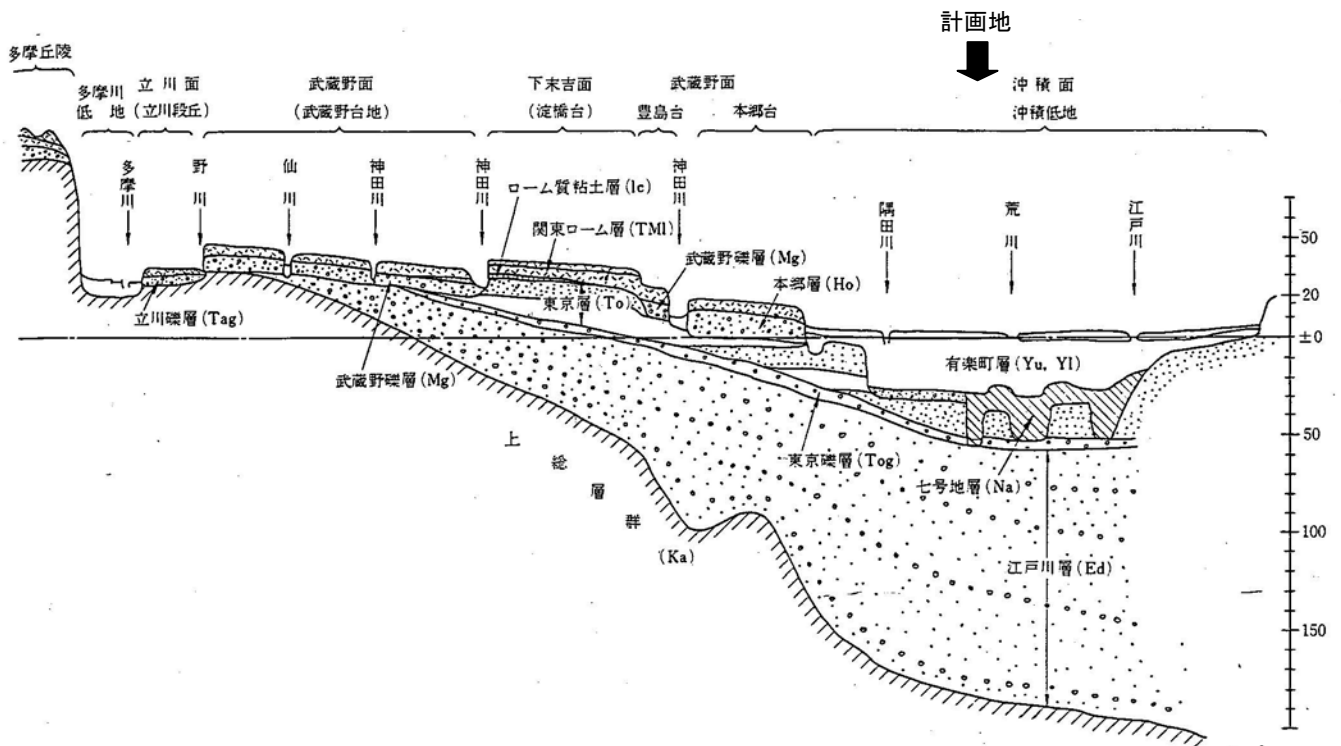
図9.2-2 模式地質断面図

地質の状況として、模式地質断面図は、図9.2-2に、表層地質図は、図9.2-3及び図9.2-4に示すとおりである。計画地は平成12年度から平成17年度に埋立てられた地域で、現在の土地利用は未利用地となっている。計画地及びその周辺の地質は、上総層群を基盤として、その上位に江戸川層、東京礫層、七号地層が堆積し、表層付近に有楽町層が堆積し、その上位に埋立層が存在する。

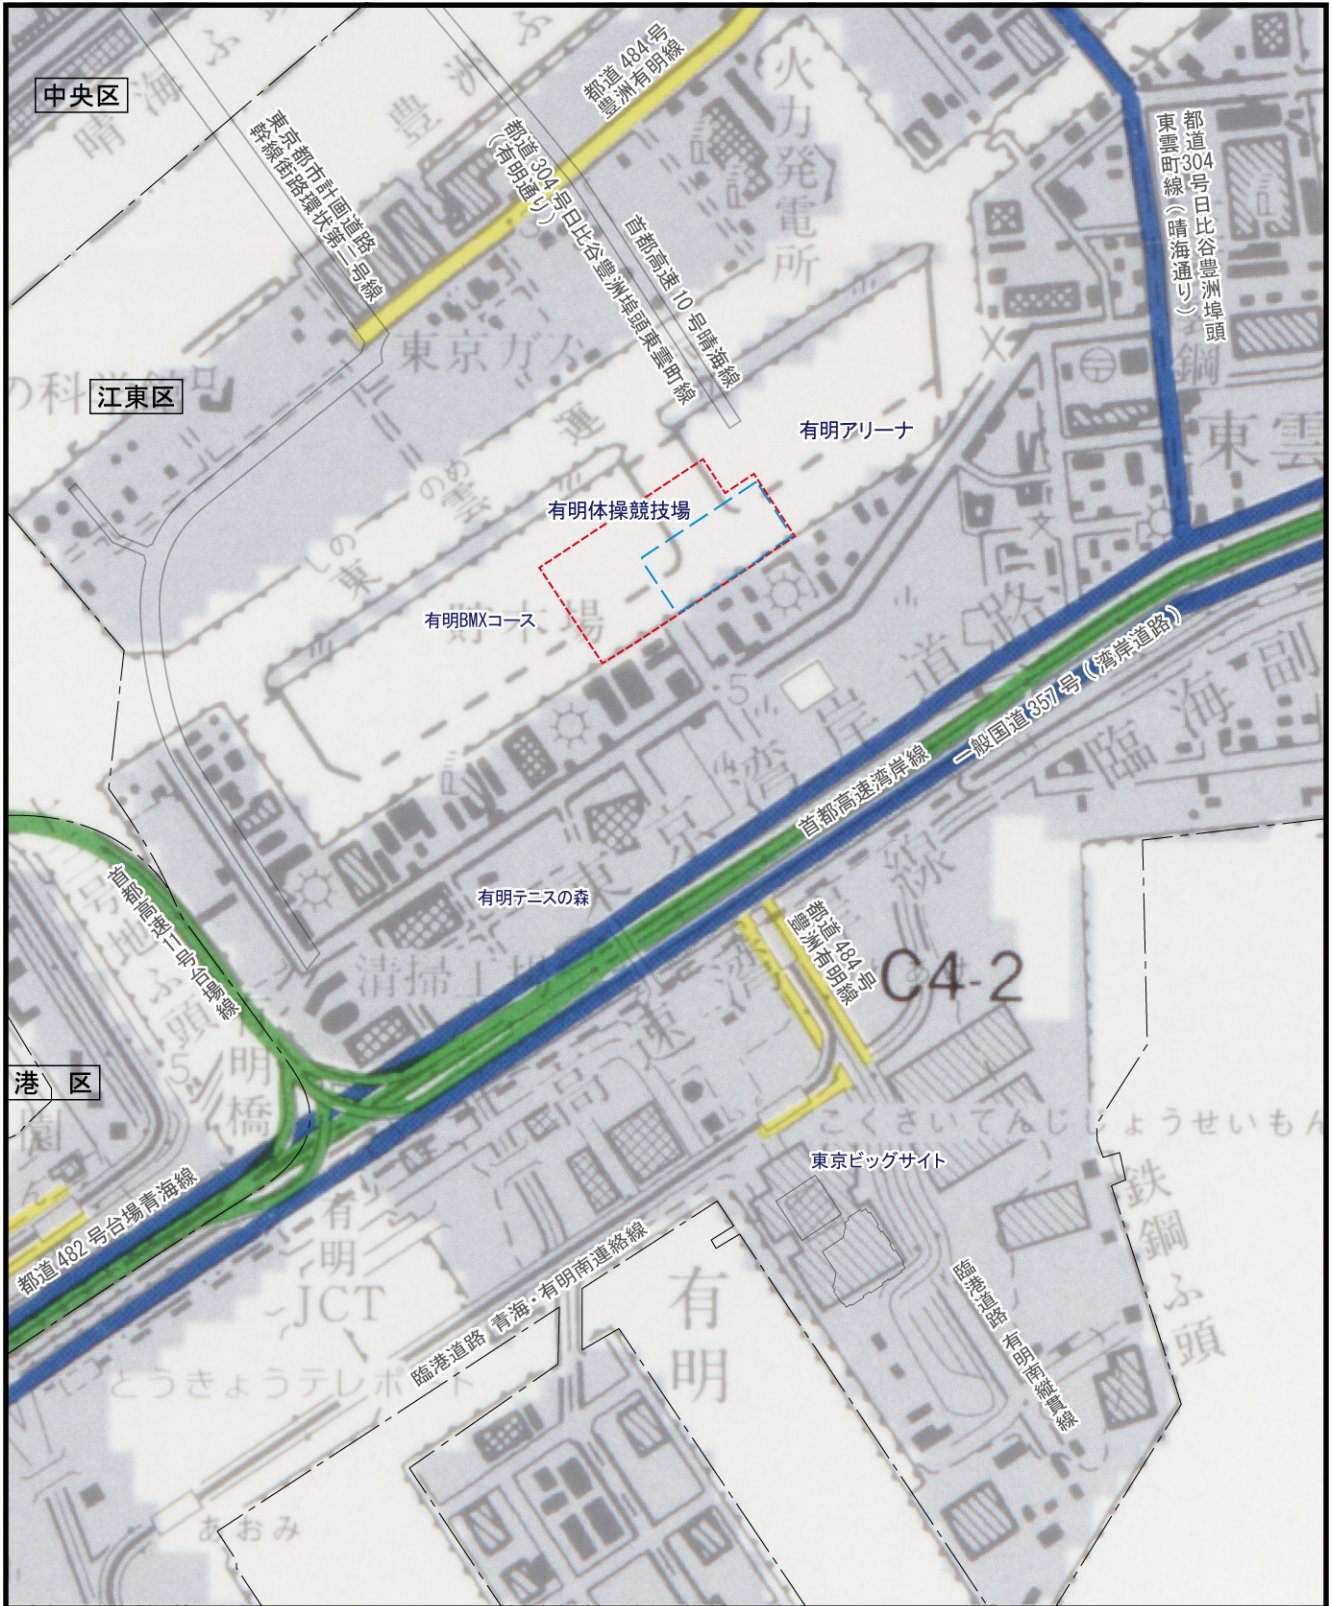
図 9.2-4

計画地周辺の土壤図

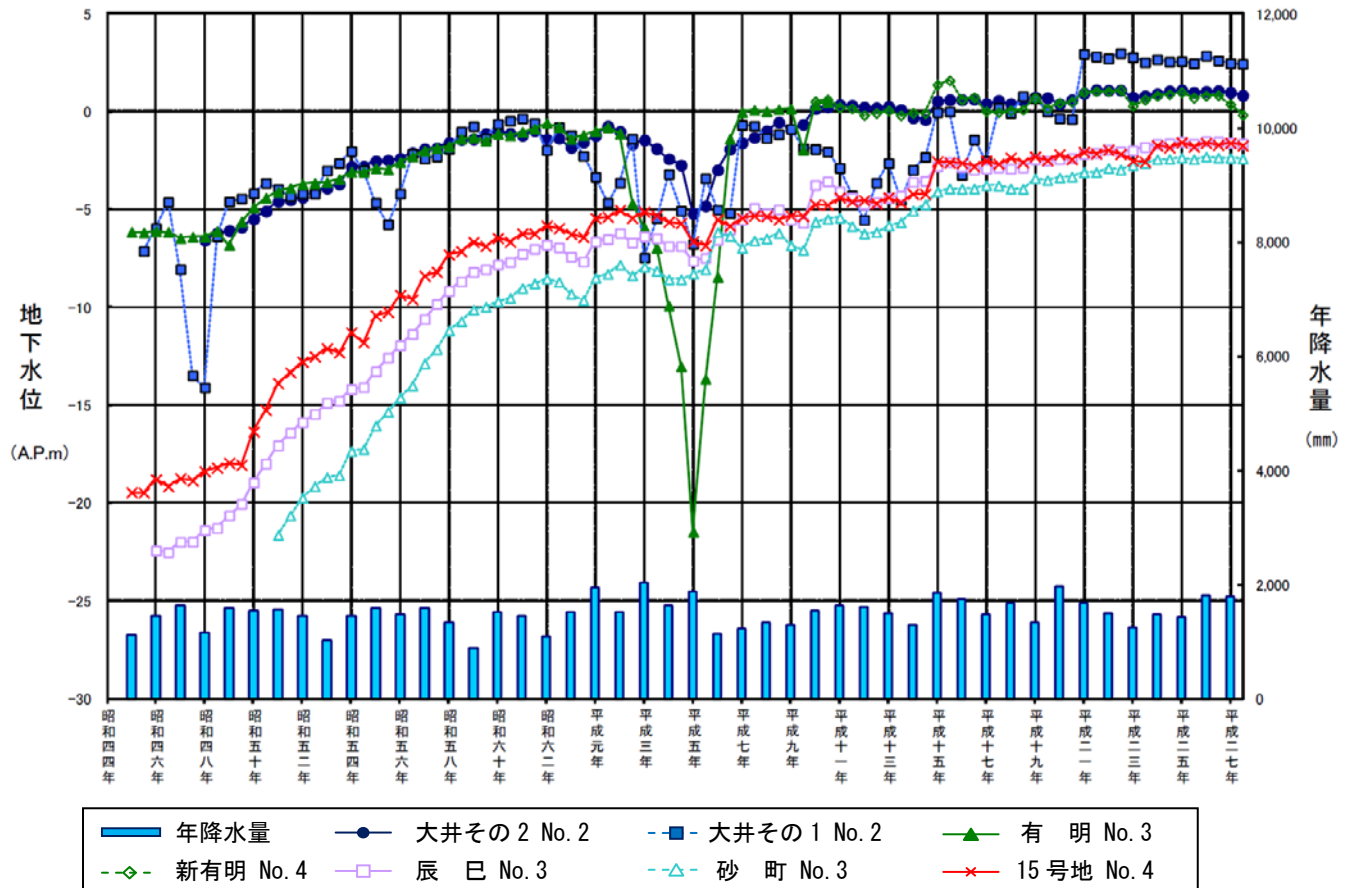
地下水位観測結果及び地下水位観測位置は、図 9.2-7 及び図 9.2-8 に示すとおりである。これによると、いずれの地点も昭和 45 年以降、地下水位は、概ね上昇傾向にある。計画地近傍の有明 No.3 における地下水位は、近年は A.P. +0.0m 付近 (T.P. +1.1m 程度) をほぼ横ばいに推移している。また、辰巳 No.3 における地下水位は、近年は A.P. -1.5m 付近 (T.P. +0.4m 程度) をほぼ横ばいに推移している。

図 9.2-7 地下水位変動図

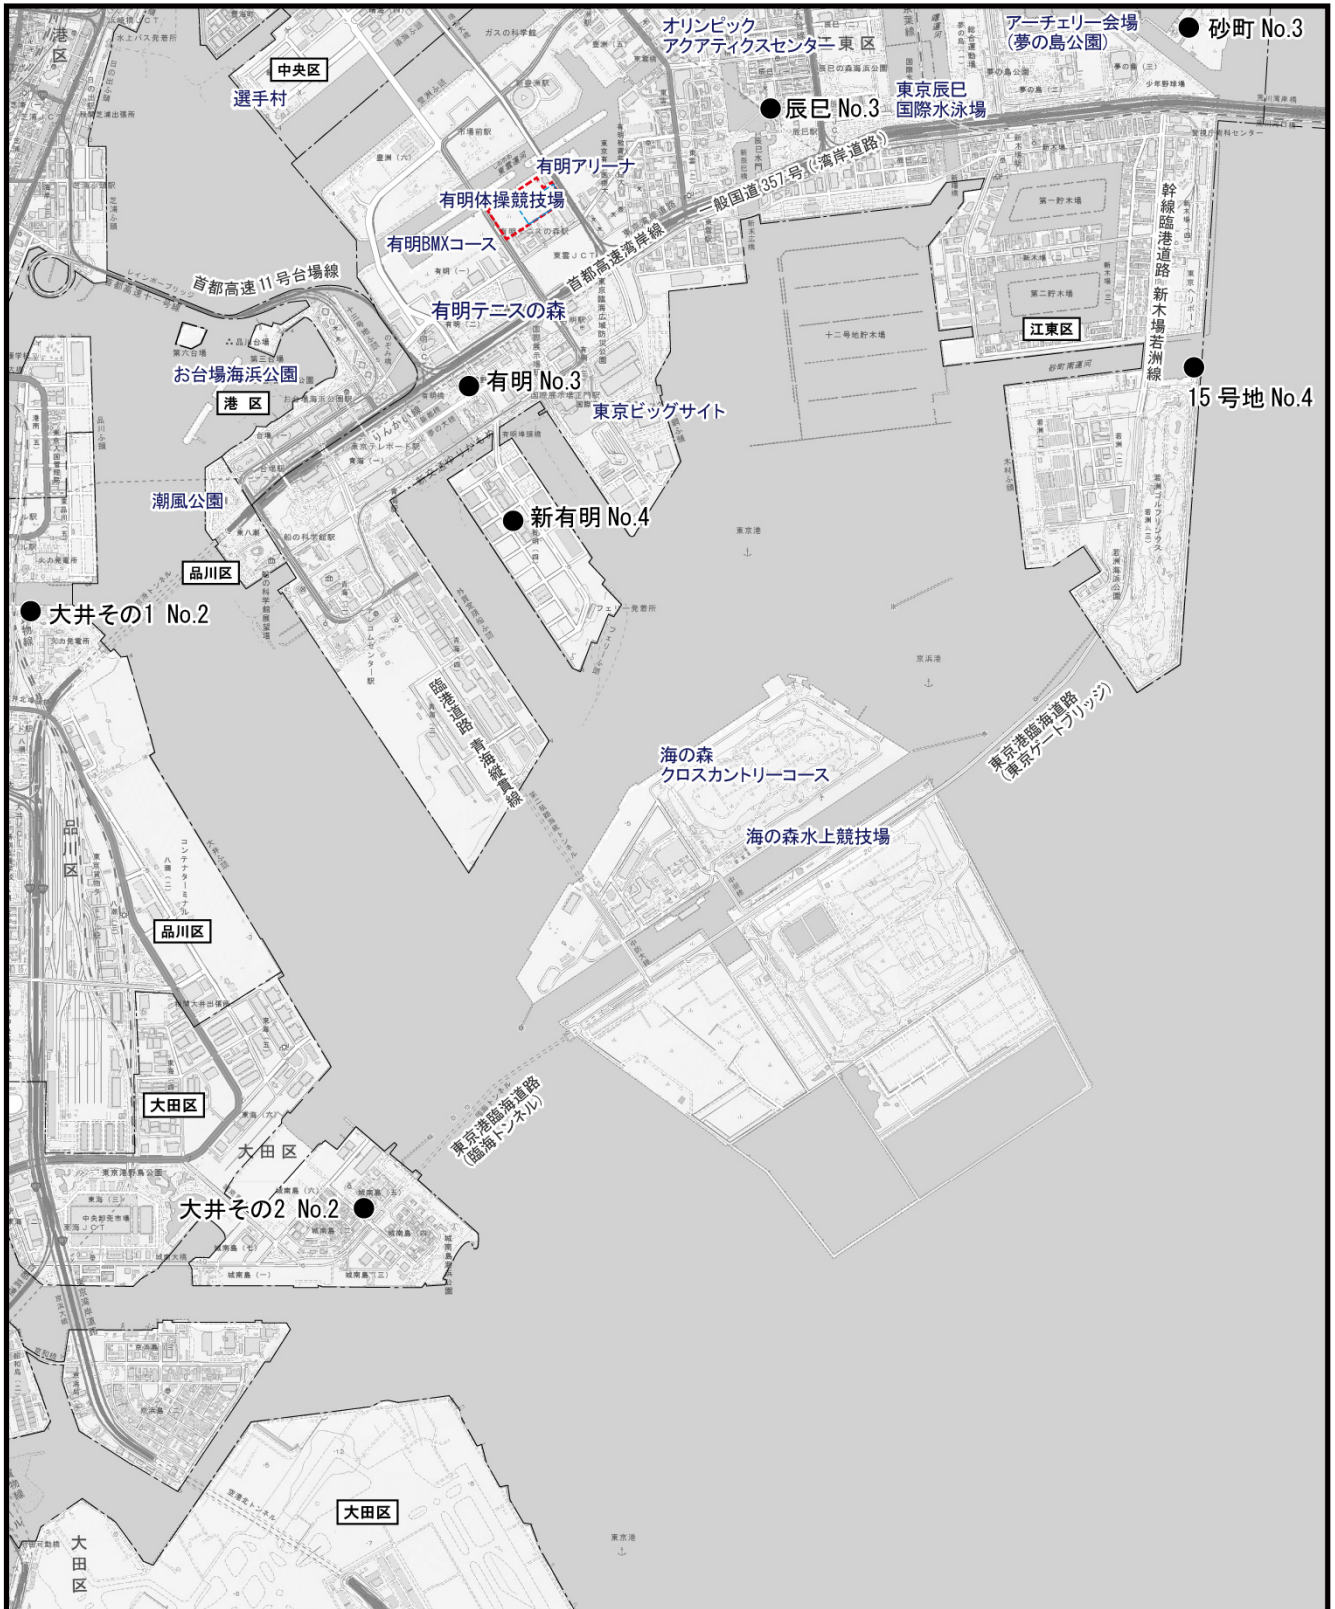
図 9.2-8 地下水位観測位置図
