9.2 土壌

9.2.1 現況調査

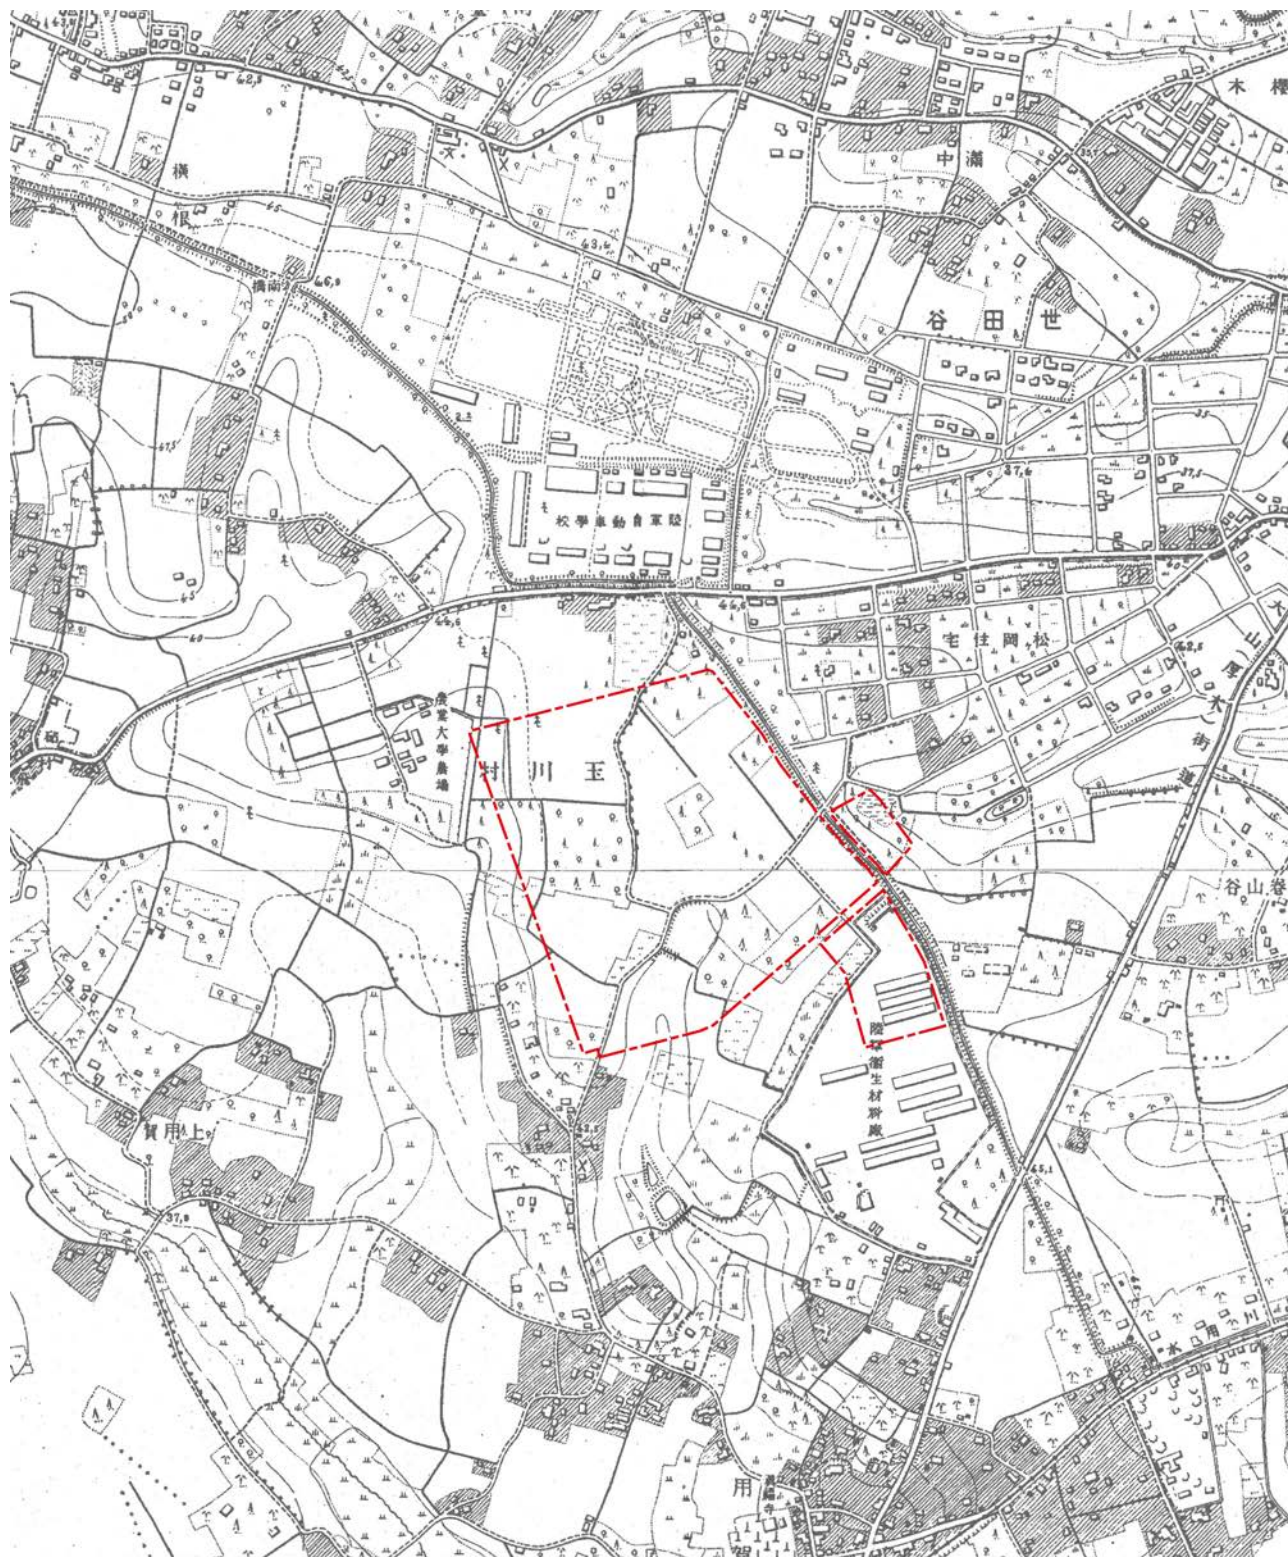
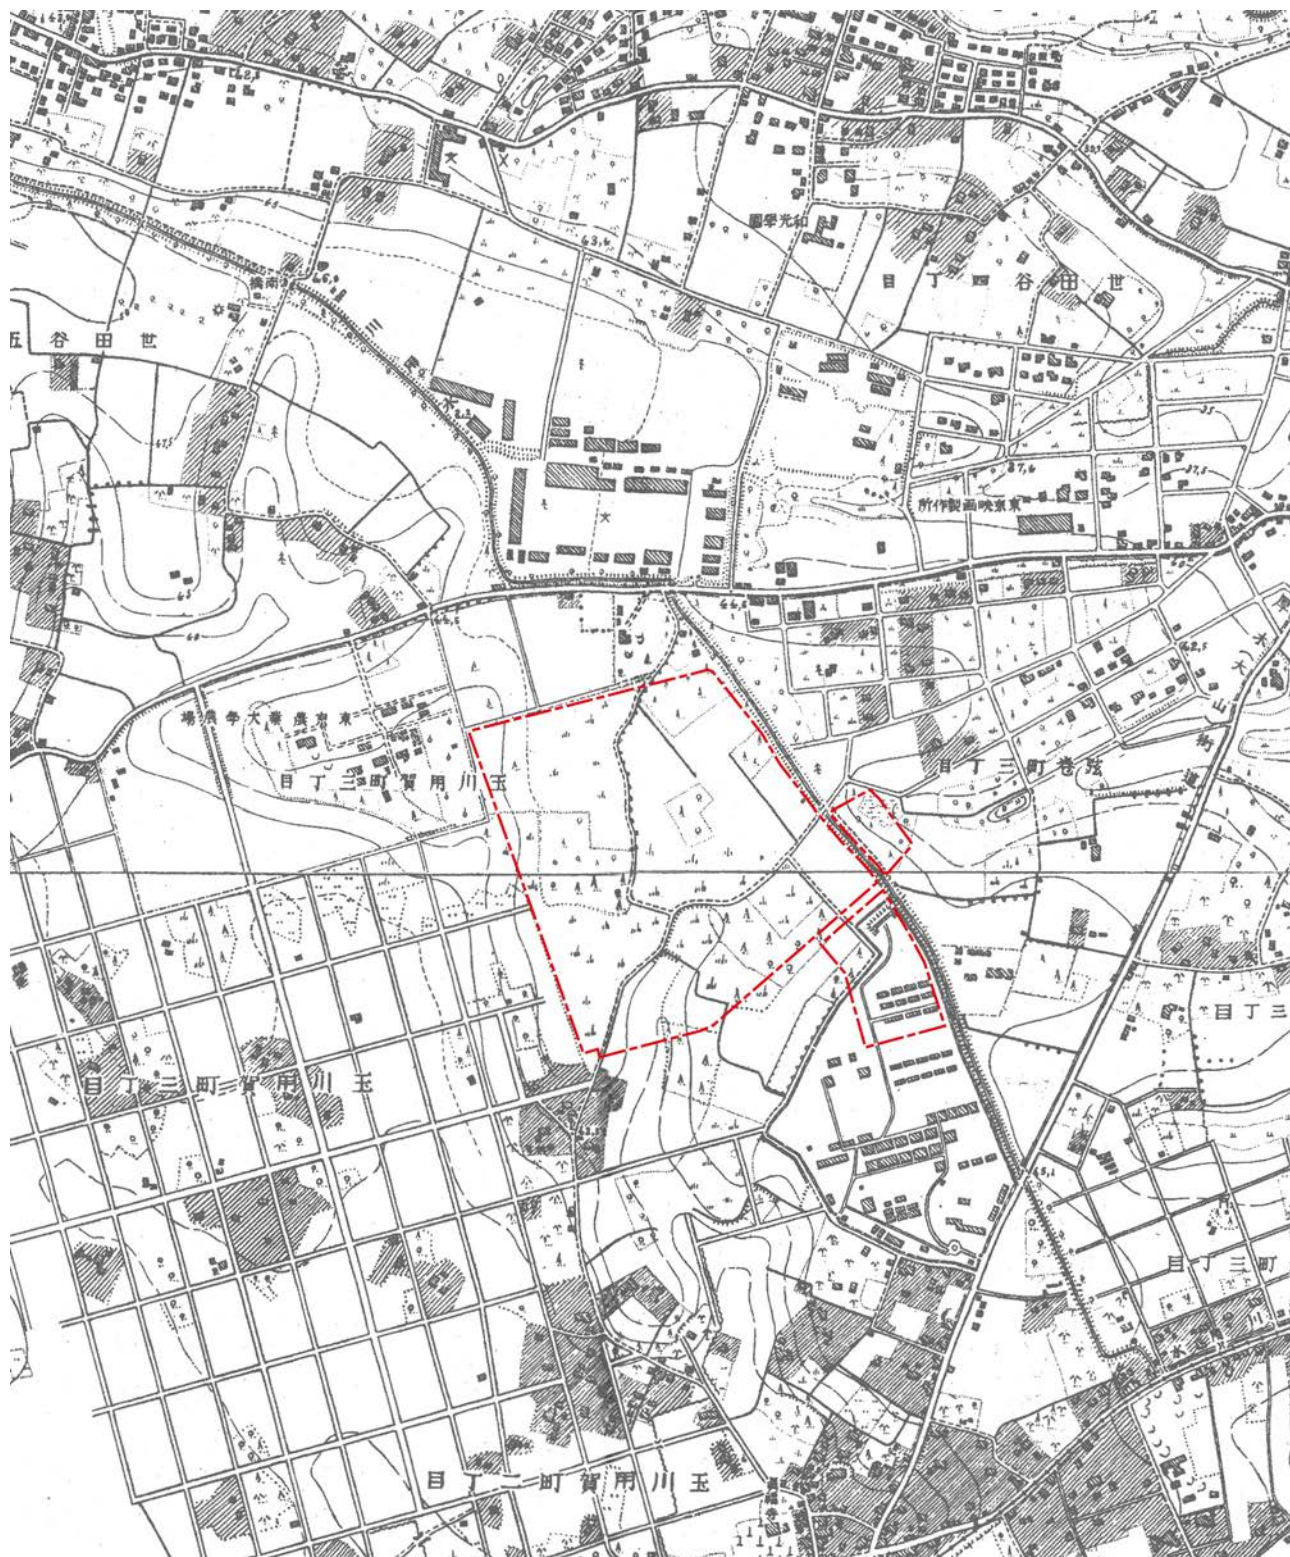
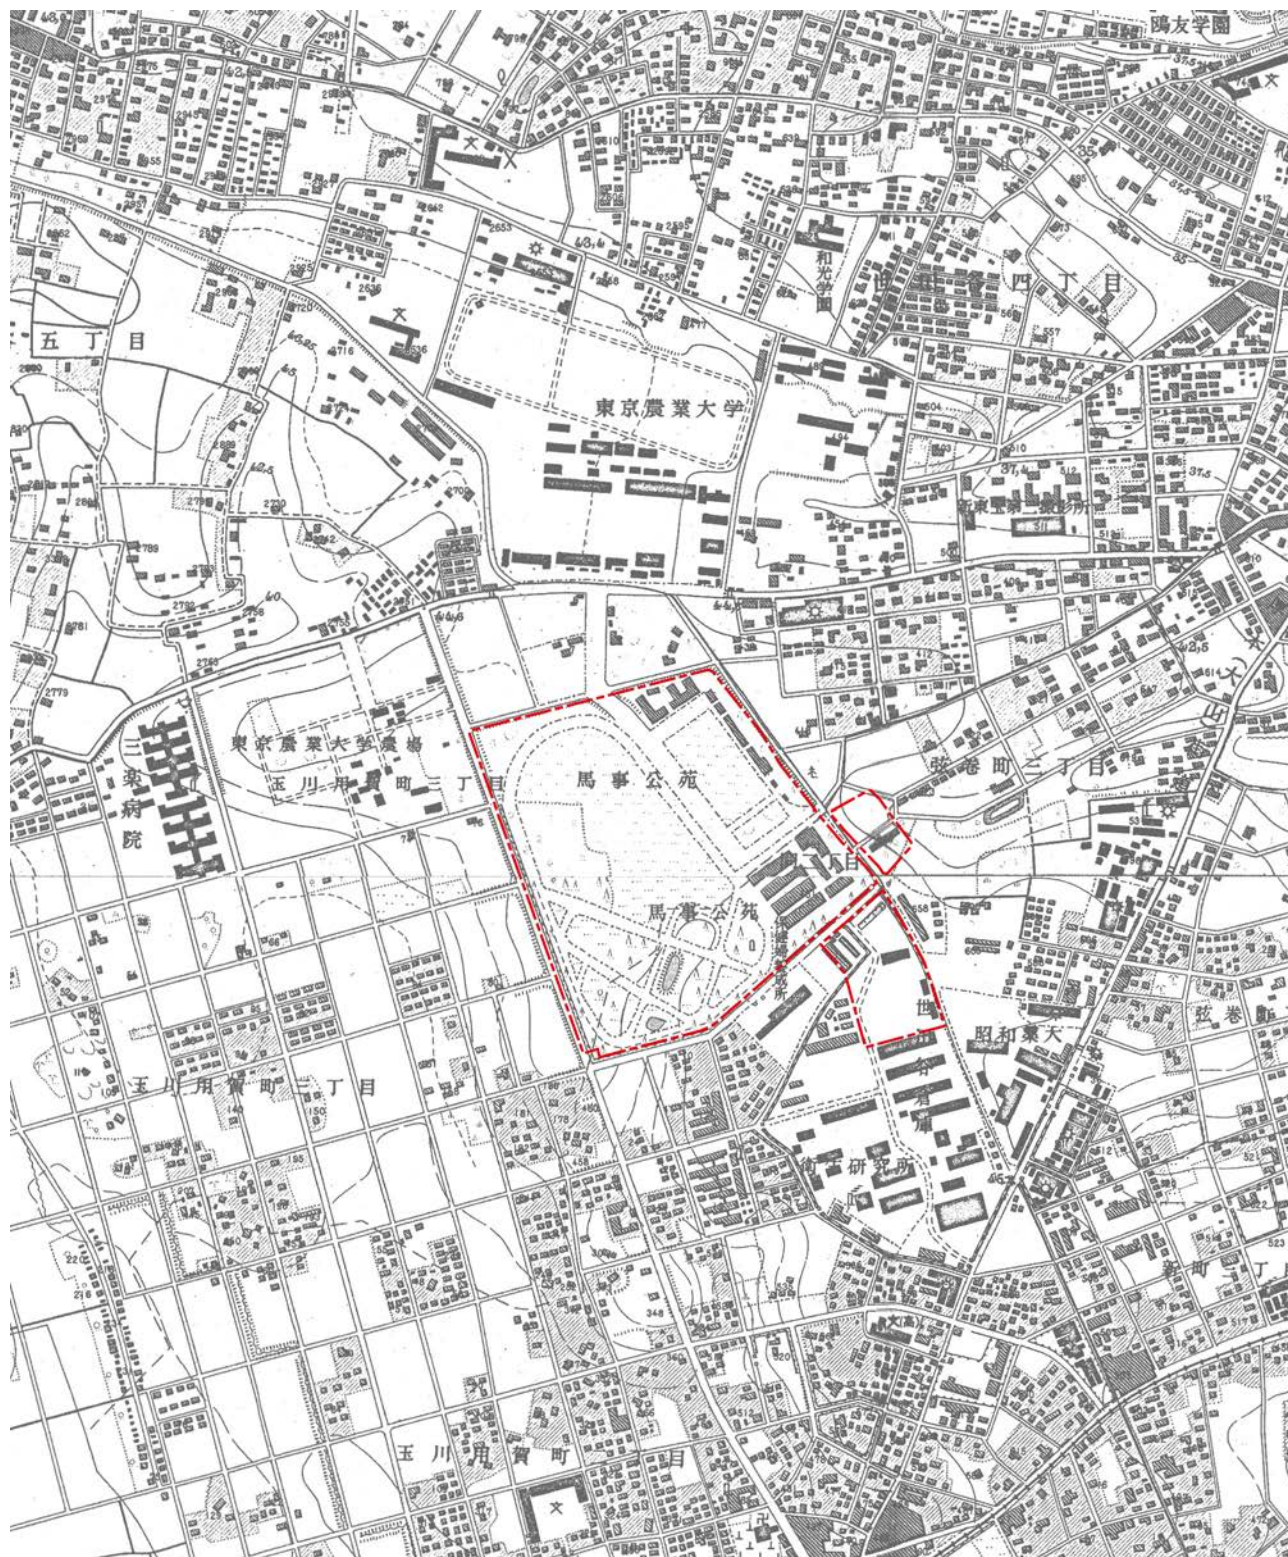
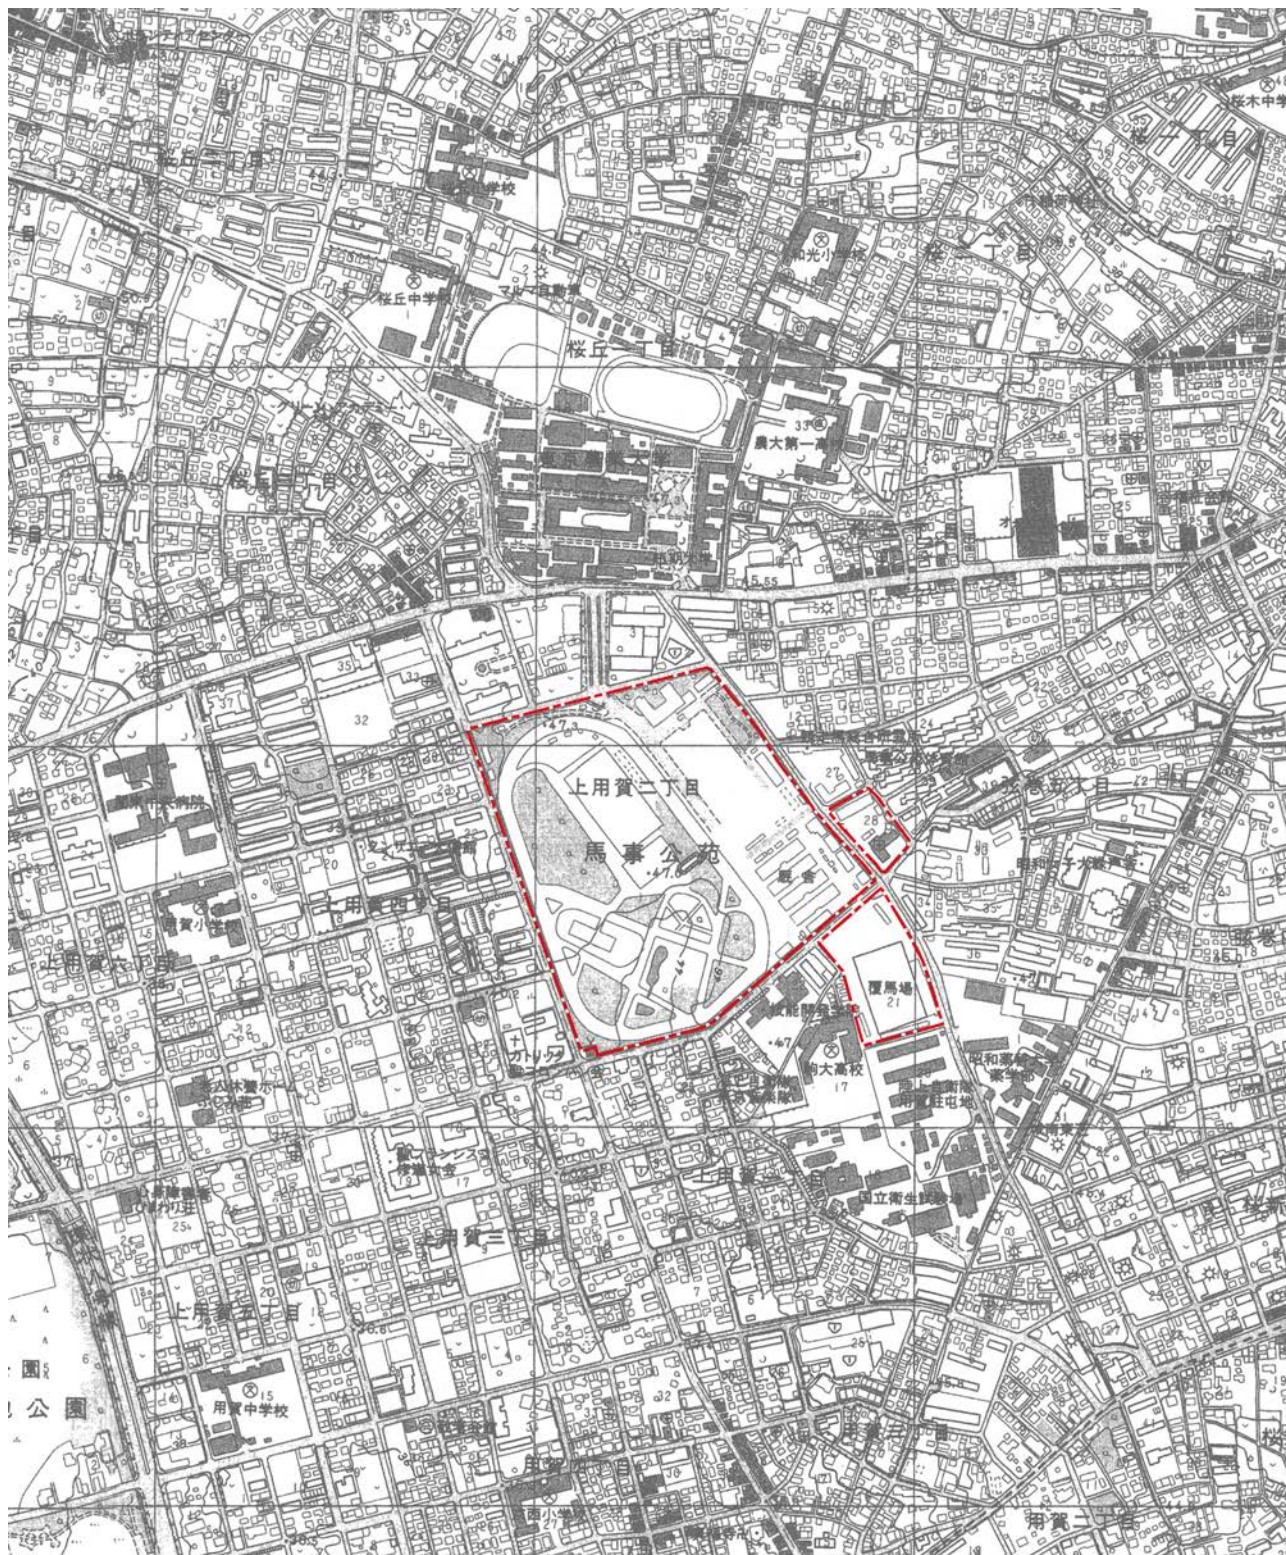
昭和 4 年～5 年(1929 年～1930 年)、昭和 12 年(1937 年)、昭和 30 年(1955 年)及び昭和 58 年(1983 年)における地形図は、図 9.2-1(1)～(4)に示すとおりである。

馬事公苑は、昭和 15 年に開苑した。有害物質の取り扱いの状況としては、開苑前の昭和 2 年頃から開苑後の昭和 37 年頃まで、計画地の南エリアに陸軍衛生材料廠、駐留軍の資材置場や倉庫が設置されていた。また、開苑した昭和 15 年頃から現在に至るまで、計画地の北エリアに診療所や装蹄所が設置されている。開苑後の昭和 41 年頃から計画地の公和寮エリアに給油所が設置されていた(タンク等の撤去状況は不明)。土地利用の履歴等調査に係る手続き資料は、資料編(p.47～52 参照)に示すとおりである。

計画地の土地利用の履歴等の調査結果によると、有害物質の取り扱いの状況としては、馬事公苑の開苑前の昭和2年頃から開苑後の昭和37年頃まで、計画地の南エリアに陸軍衛生材料廠、駐留軍の資材置場や倉庫が設置されていた。また、開苑した昭和15年頃から現在に至るまで、計画地の北エリアに診療所や装蹄所が設置されている。開苑後の昭和41年頃から計画地の公和寮エリアに給油所が設置されていた（タンク等の撤去状況は不明）。このため、土壌汚染のおそれがあると判断されたため、南エリア及び公和寮エリアについては、土壌汚染状況調査を実施した結果、南エリアでは鉛が検出され、公和寮エリアでは汚染土壌は確認されなかった。また、北エリアについては、今後、土壌汚染状況調査を実施する。
