9.2 生物の生育・生息基盤

9.2.1 現況調査

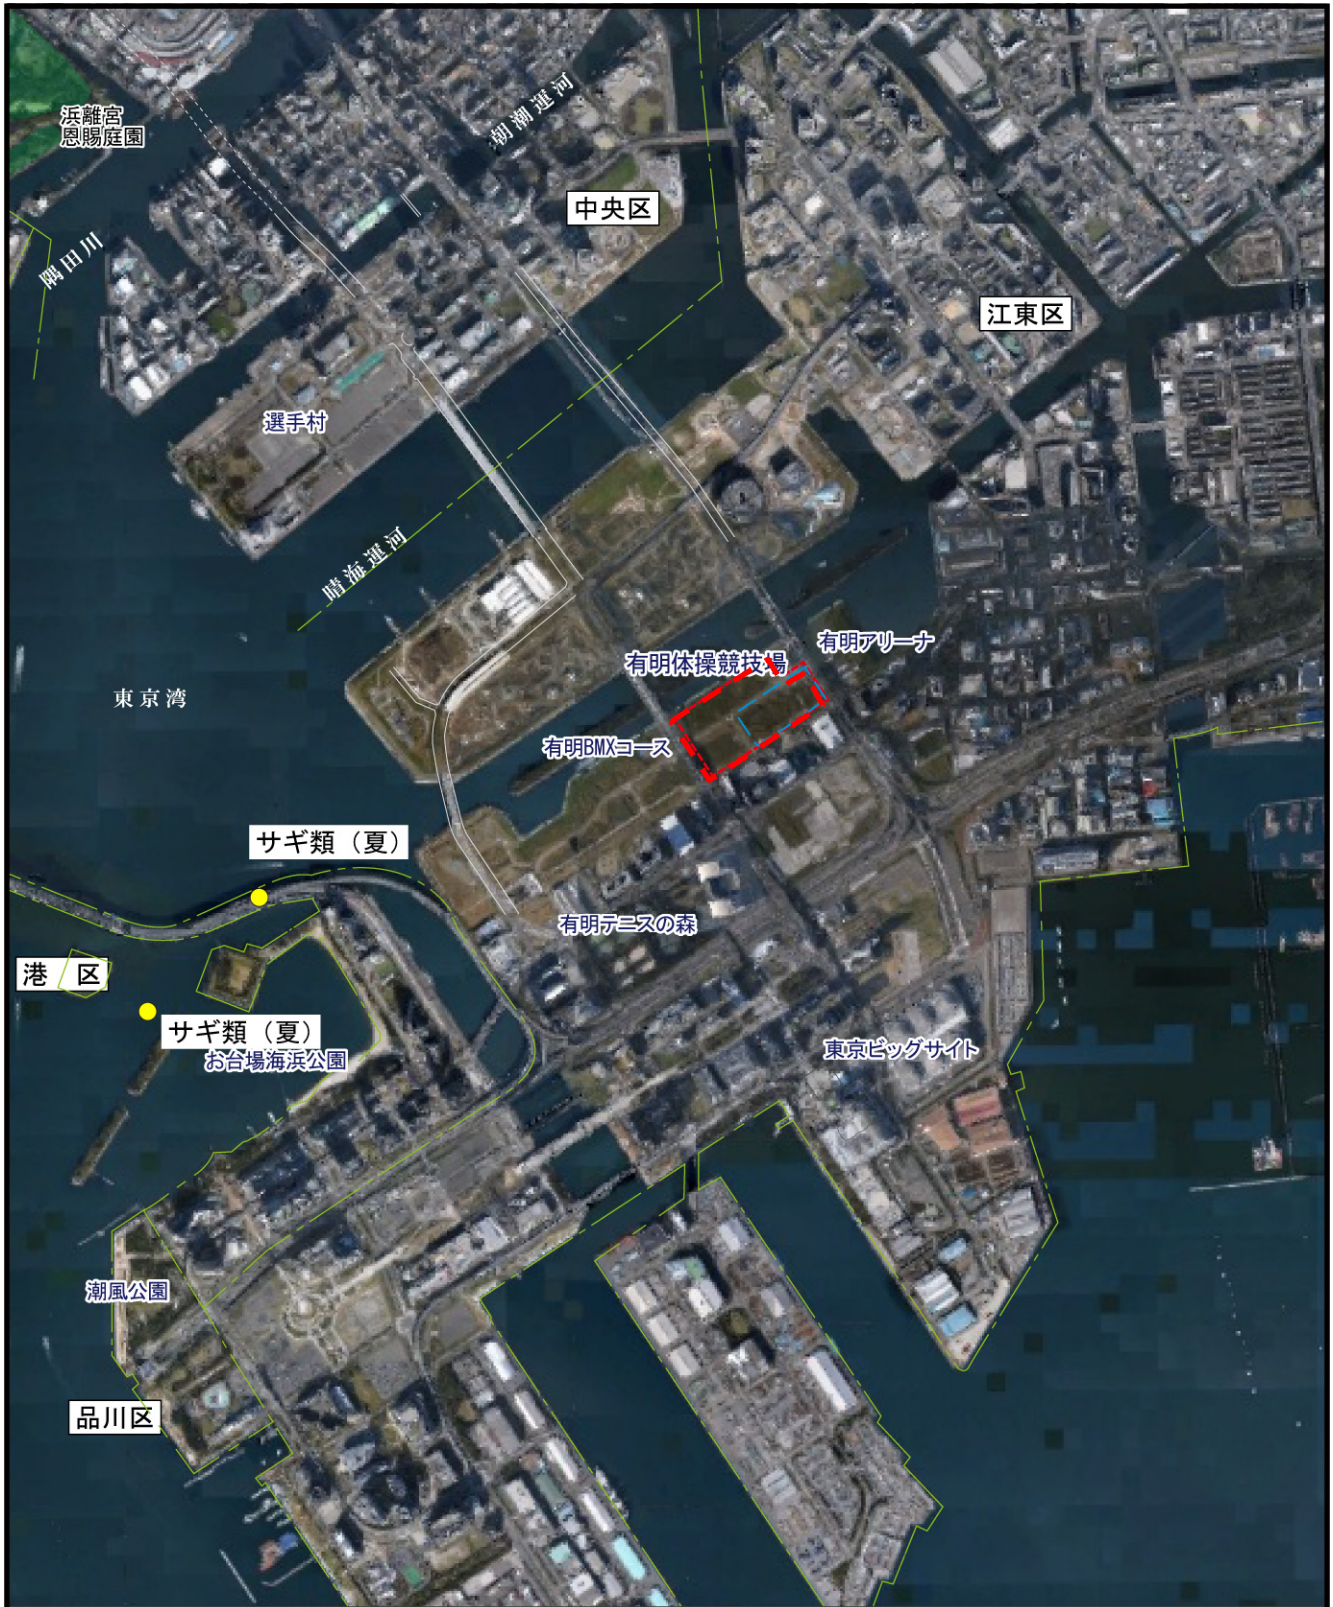
図 9.2-1

計画地及びその周辺の生物・生態系の賦存地の分布状況は、図9.2-1に示すとおりである。

生物・生態系の賦存地の分布状況

計画地の位置する江東区有明1丁目は、平成12年～17年にかけて埋め立てられた区域であり、自然地形等は存在しない。また、現地調査の結果では、湧水・湿地環境は確認されていない。

計画地から北西へおよそ2.5kmの地点には「浜離宮恩賜庭園のタブノキ林」があり、「東京都自然環境情報図」の特定植物群落（過去において人工的に植栽されたことが明らかな森林であっても長期にわたって伐採等の手が入っていないもの）に指定されている。また、計画地の南西へおよそ1.2kmのお台場海浜公園は、「東京都自然環境情報図」のサギ類（夏）の集団ねぐらとなっている。

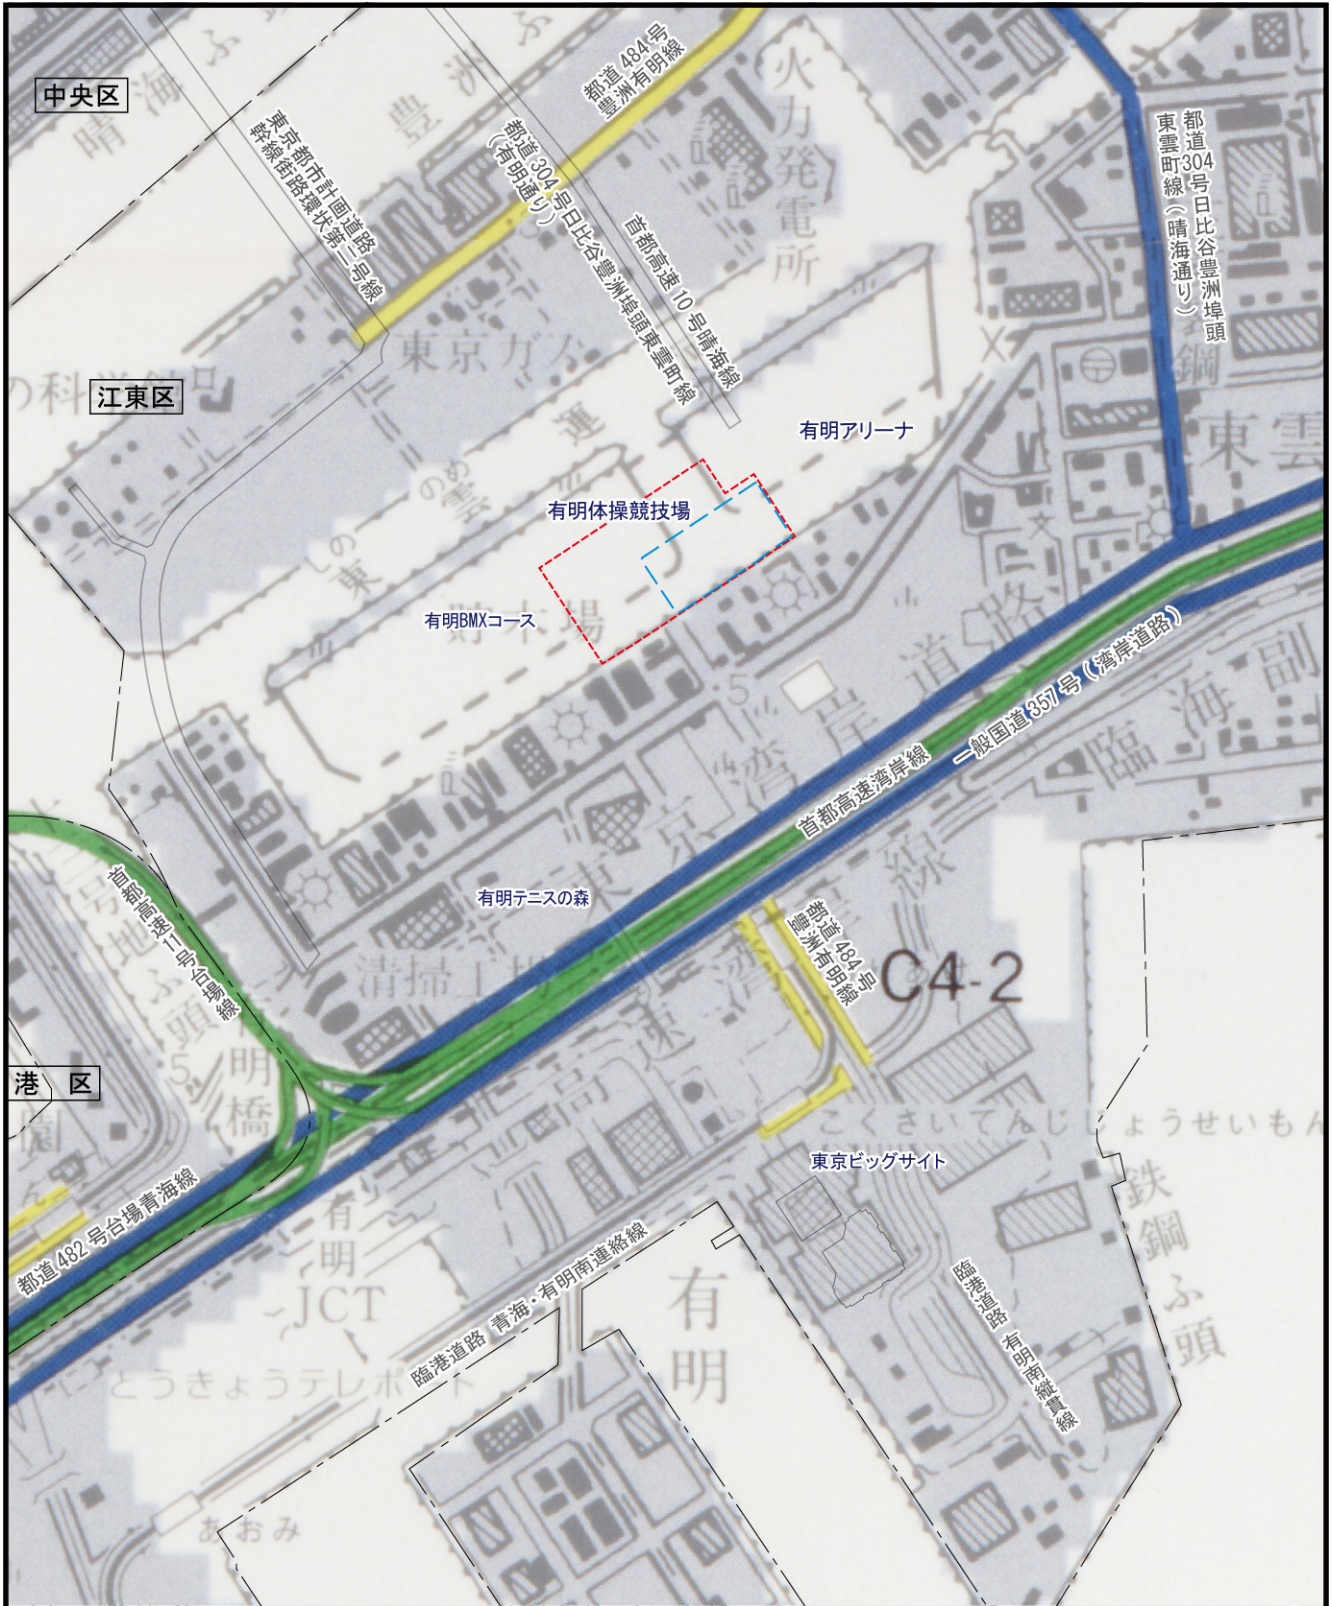
図 9.2-4

地質の状況として、模式地質断面図は、図9.2-2に、表層地質図は、図9.2-3及び図9.2-4に示すとおりである。計画地は平成12年度から平成17年度に埋立てられた地域で、現在の土地利用は未利用地となっている。計画地及びその周辺の地質は、上総層群を基盤として、その上位に江戸川層、東京礫層、七号地層が堆積し、表層付近に有楽町層が堆積し、その上位に埋立層が存在する。

計画地周辺の土壤図
