9.2 生物の生育・生息基盤

9.2.1 現況調査

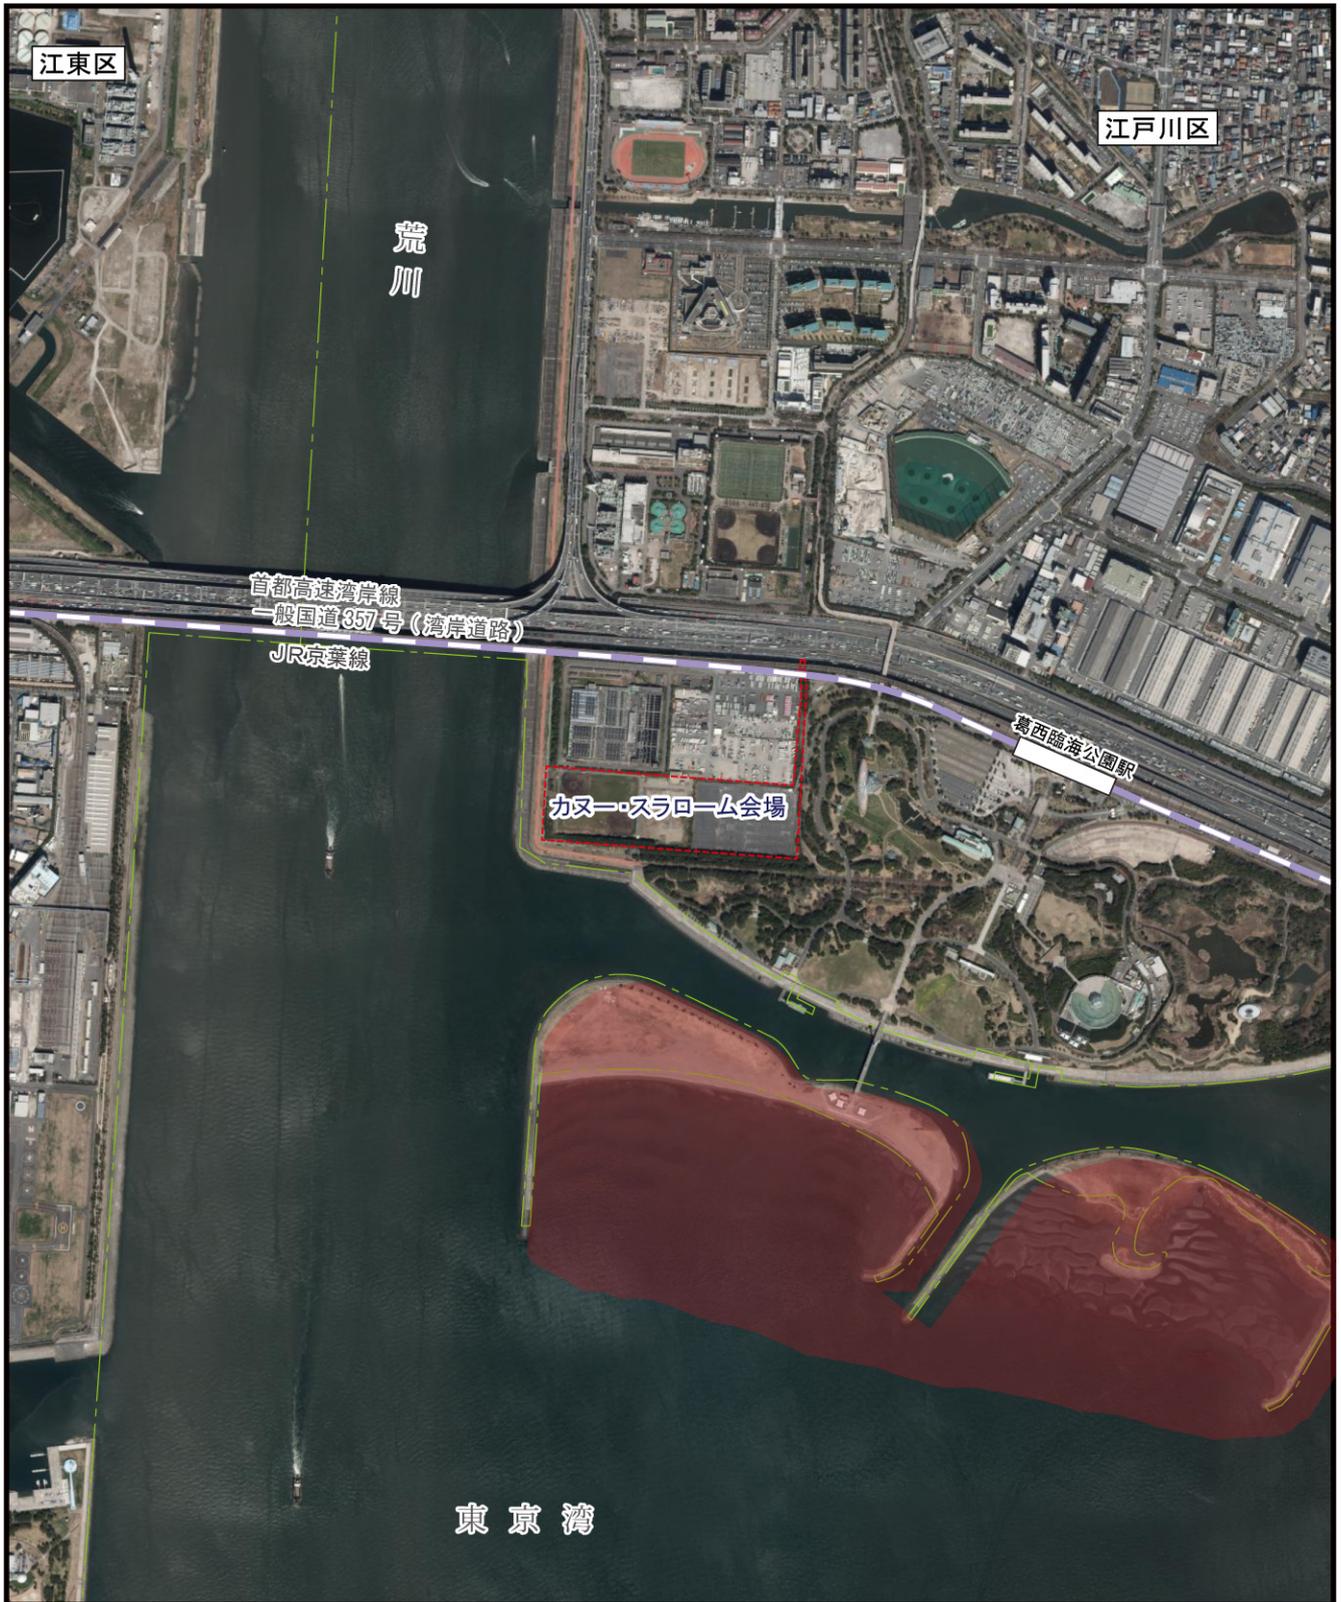
図 9.2-1
 生物・生態系の賦存地の状況

計画地は下水処理施設計画地の一部に位置しており、江戸川区臨海球技場第二や駐車場等がある。「今よみがえる葛西沖」（平成7年3月30日 東京都第一区画整理事務所）によると、計画地及びその周辺は、昭和末期（昭和48年～平成元年）に埋め立てられた埋立地であり、自然地形等は存在しない。

計画地の南東およそ400mの葛西海浜公園のなぎさには、干潟が存在している。

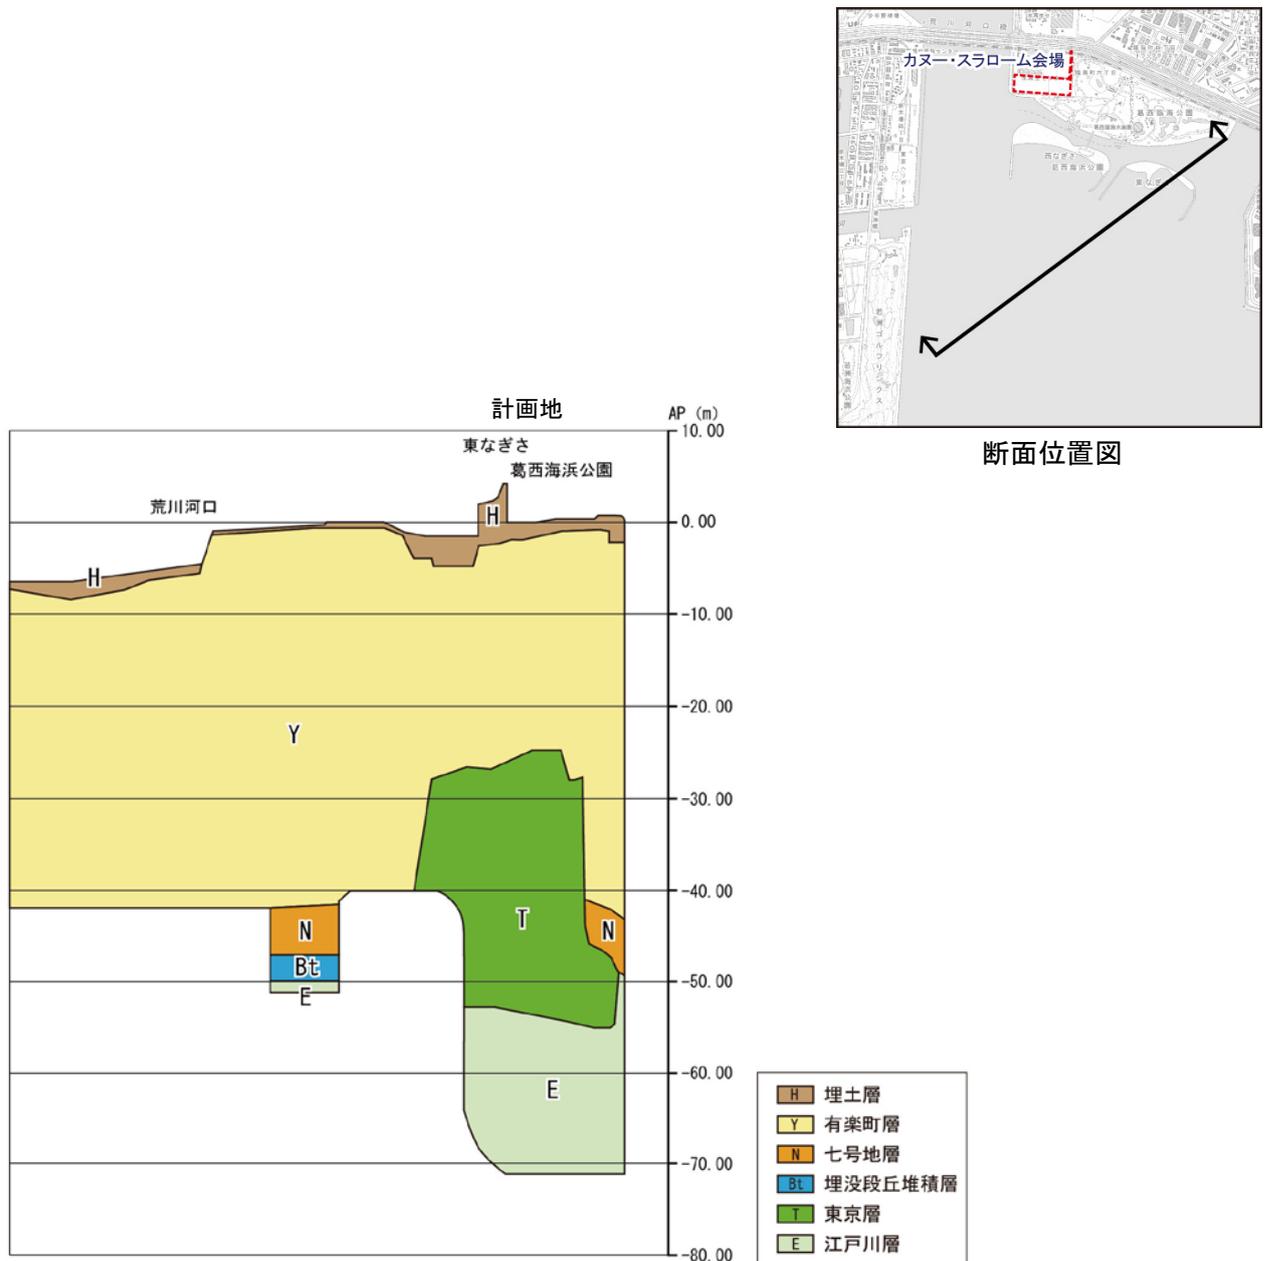
図 9.2-2 模式地質断面図

計画地及びその周辺の模式地質断面図は、図 9.2-2 に、地質図は、図 9.2-3 に示すとおりである。計画地周辺の表層は、砂質土や粘性土等からなる埋土層 (H) であり、その下部には、砂質土や粘性土からなる有楽町層 (Y)、東京層 (T)、江戸川層 (E) が分布し、一部七号地層 (N) も分布する。

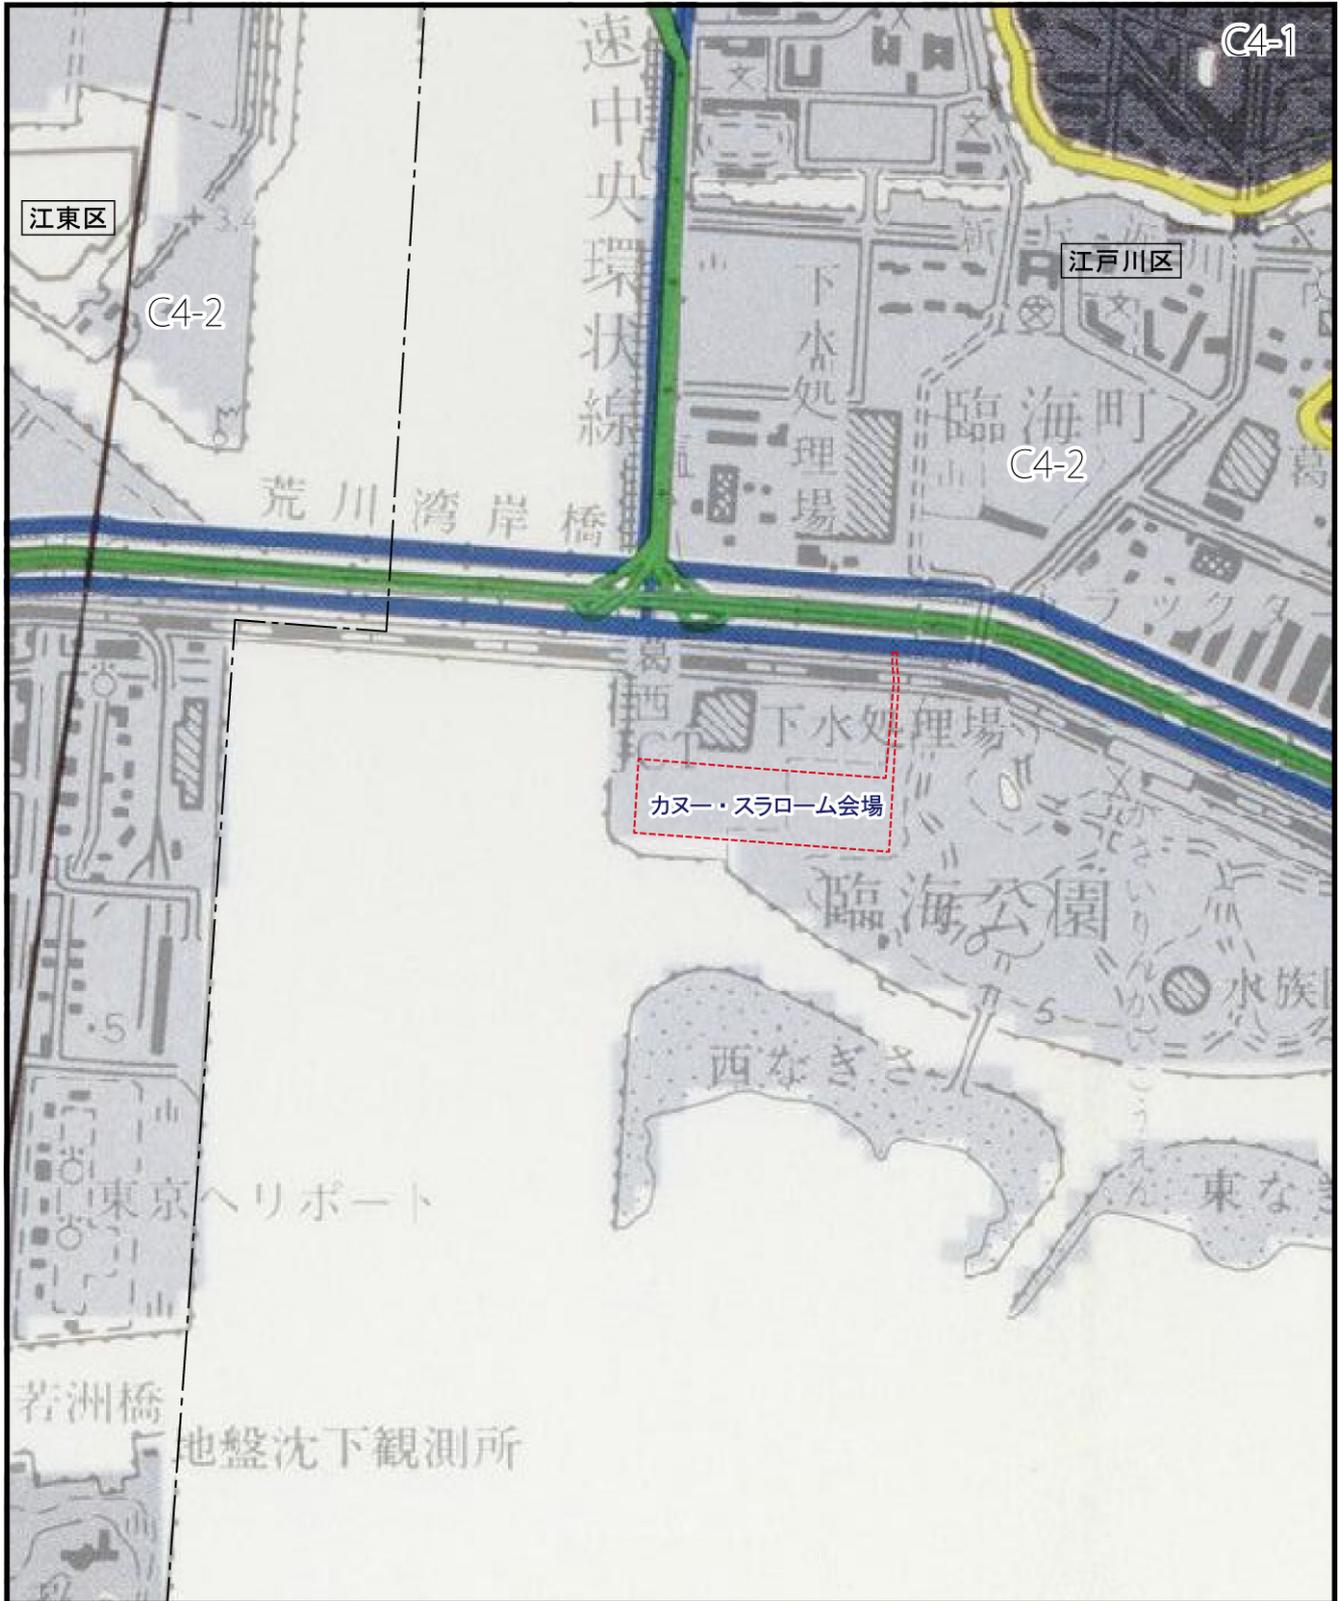
図 9.2-4
計画地周辺の土壤図

計画地及びその周辺の土壌の状況は、図 9.2-4 に示すとおりである。計画地は、人工改変地 IV-2 (埋立地) となっている。

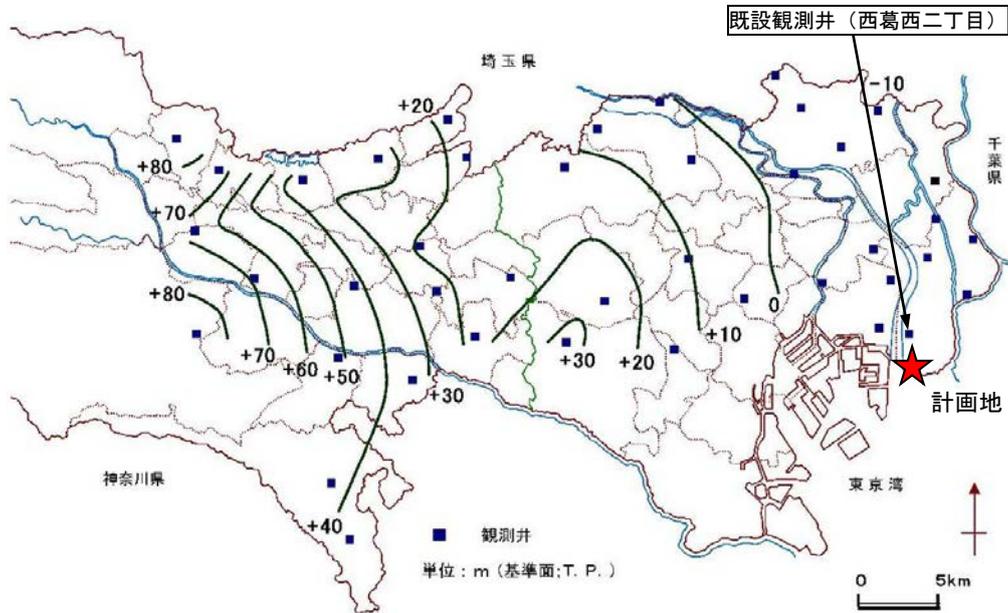
図 9.2-5 地下水位等高線図（被圧地下水）

被圧地下水の地下水位は、図 9.2-5 に示すとおりである。計画地の北約 2.5km に位置する既存観測井（江戸川区西葛西二丁目、八幡神社向側、観測井深さ：40m～270m、ストレーナー深さ：37～229m）の地下水位（被圧地下水）変動は、図 9.2-6 に示すとおりである。観測井付近の地盤高は、T.P.+0.1m であり、地下水位は、小島第 1 で T.P.-3.11m～-3.03m、小島第 2 で T.P.-4.15m～-4.07m、小島第 3 で T.P.-4.06m～-3.96m、小島第 4 で T.P.-4.20m～-4.11m（地下水位は各年 12 月 31 日の日平均地下水位）と、各観測井とも概ね横ばいで推移している。

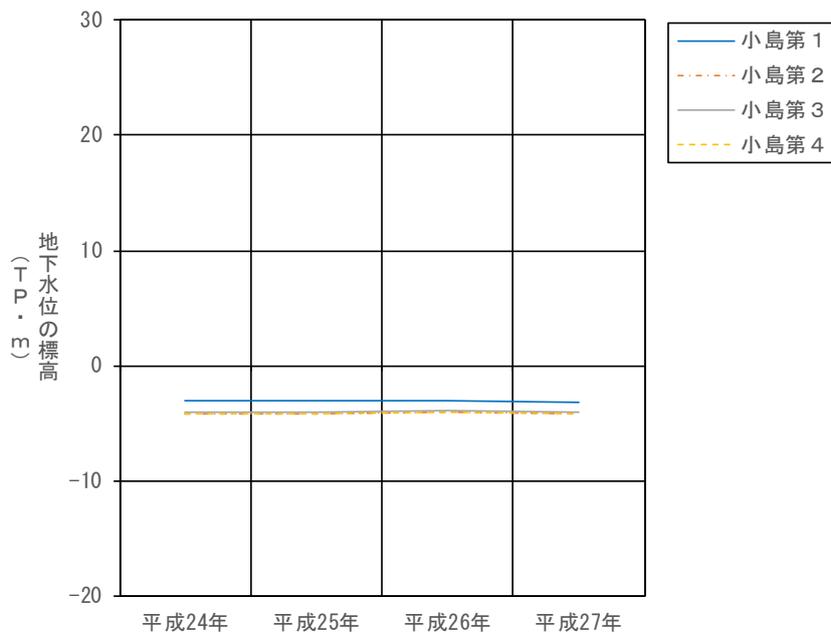
図 9.2-6 地下水位変動図

注) 小島第 1：観測井深さ 40m、ストレーナー深さ 37m～40m
 小島第 2：観測井深さ 80m、ストレーナー深さ 70m～77m
 小島第 3：観測井深さ 150m、ストレーナー深さ 123m～134m
 小島第 4：観測井深さ 270m、ストレーナー深さ 212m～229m

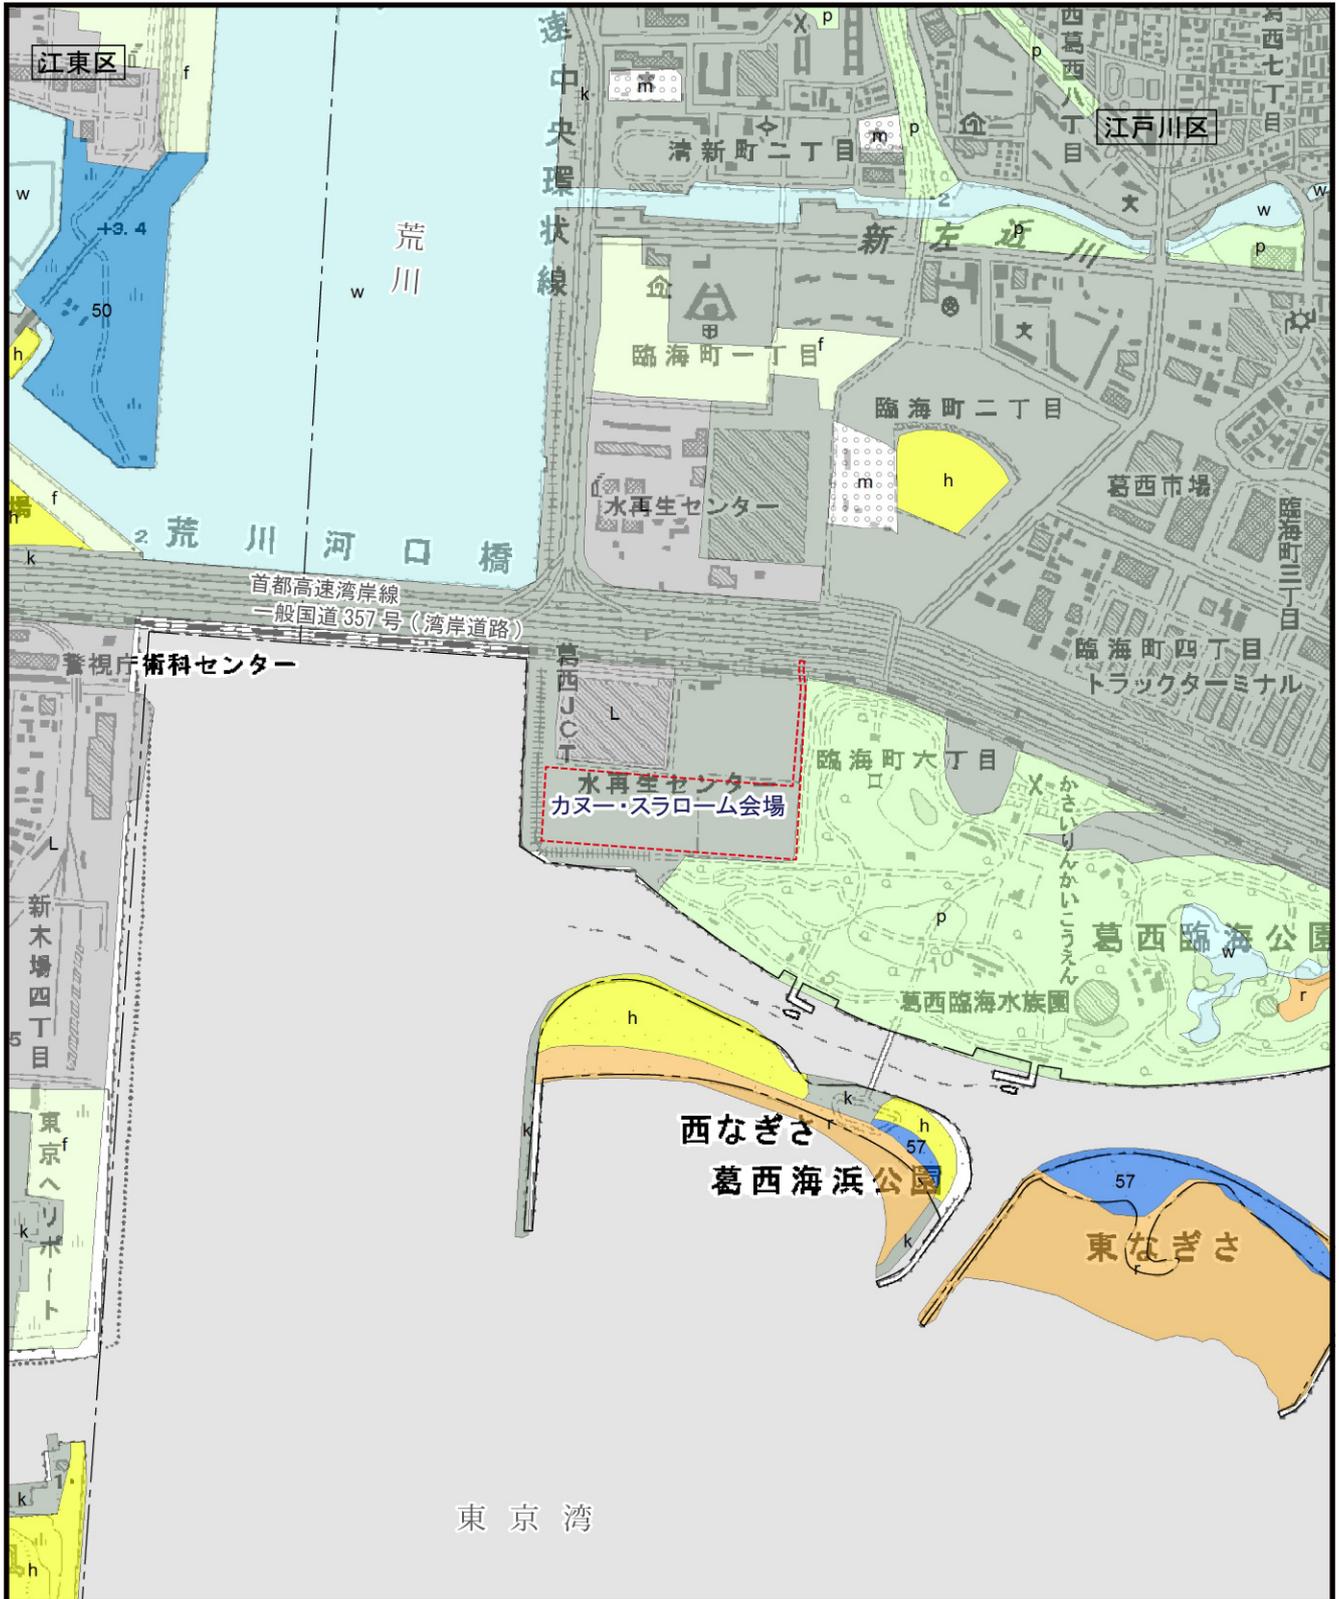
図9.2-7 現存植生図
(既存資料調査)

既存資料による計画地及びその周辺の現存植生の状況は、図9.2-7に示すとおりである。計画地は主に「市街地」であり、計画地西側の江戸川区臨海球技場第二には「工場地帯」が広がっている。また、計画地の東側は「残存・植栽樹群をもった公園、墓地等」に区分されている。

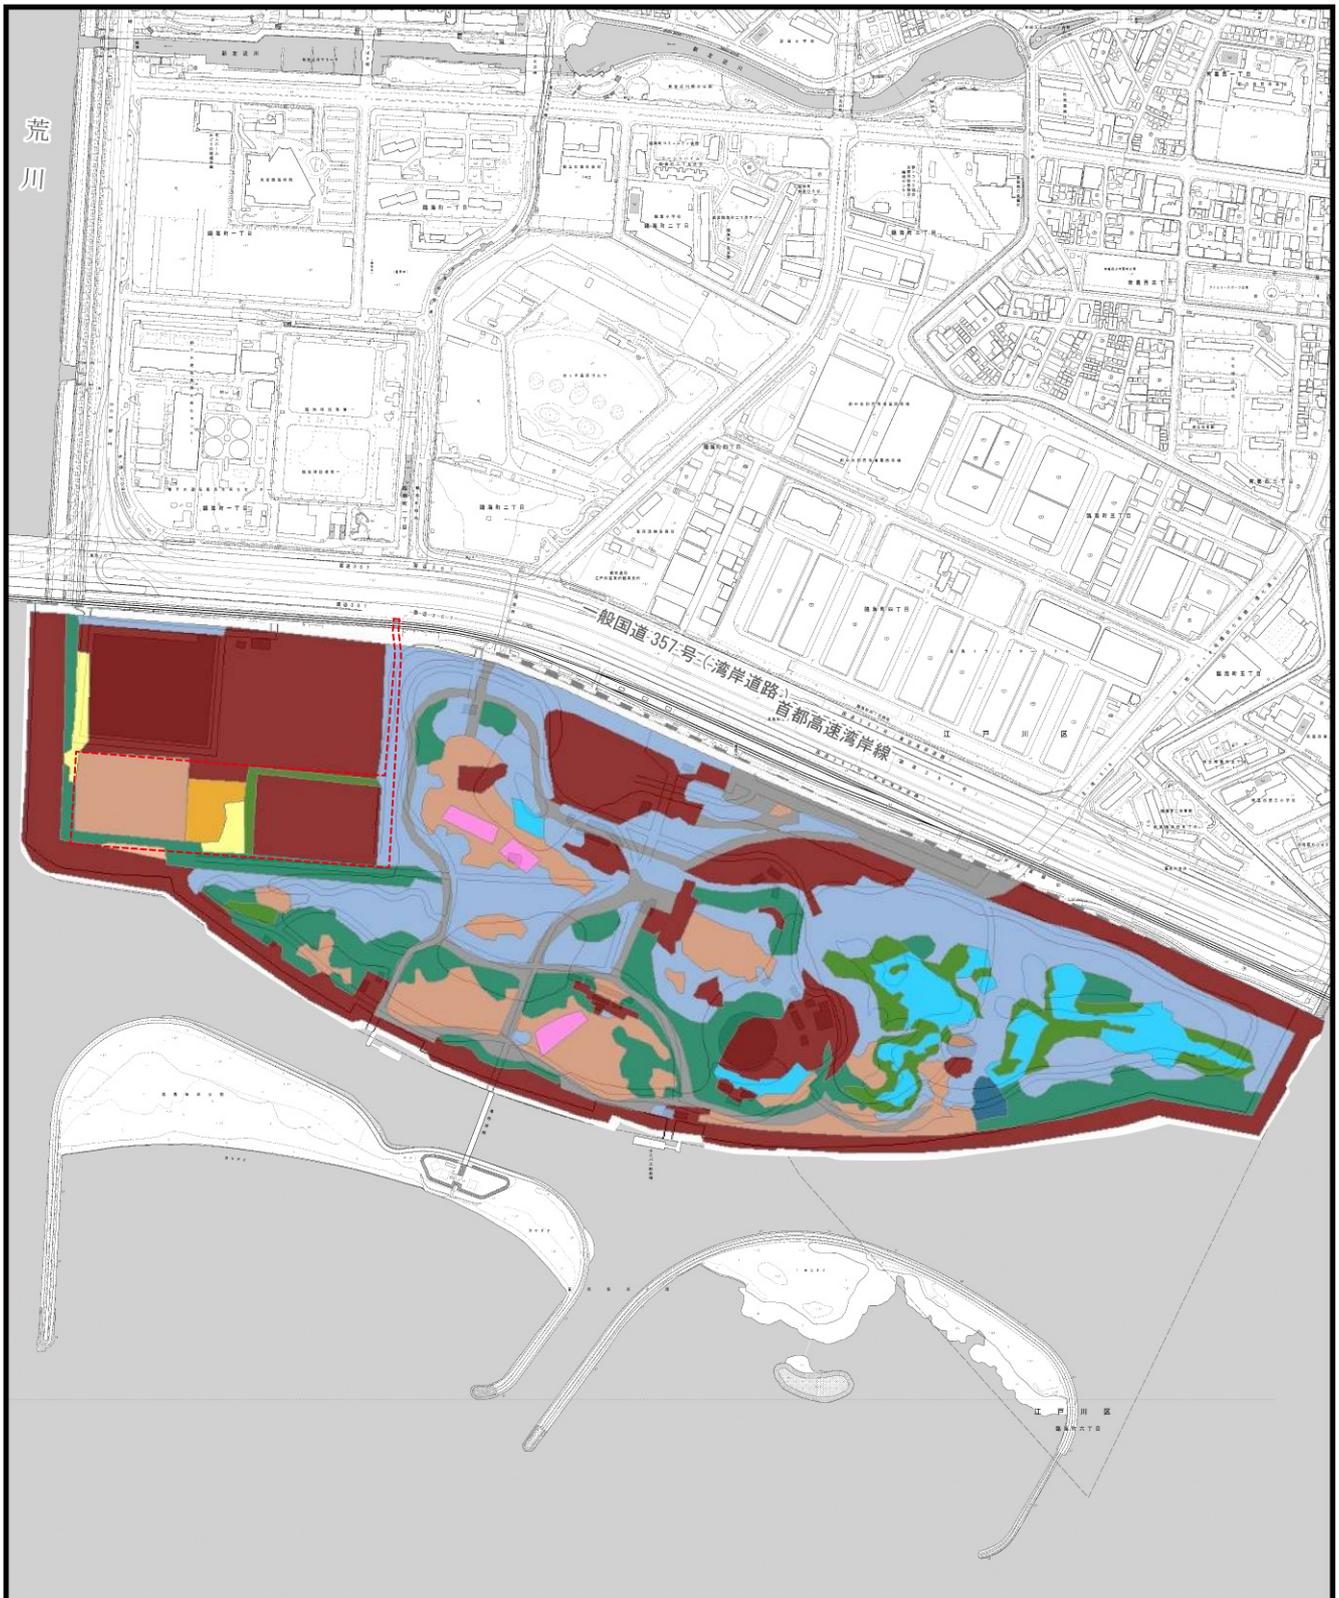
図9.2-8 現存植生図
(現地調査)

現地調査結果による計画地及びその周辺の現存植生の状況は、図9.2-8に示すとおりである。計画地西側の江戸川区臨海球技場第二には芝地・グラウンドが広がり、東側の葛西臨海公園第二駐車場は施設地等、計画地中央の未利用地は人工裸地に区分される。計画地内の植生は、中央南側にセイタカアワダチソウ群落、第二駐車場の北側及び西側には側溝にヨシ群落が見られる。また、計画地の南側及び西側の外周にクロマツ植林が広がっている。

また、計画地の北側は施設地等となっており、東側に隣接する葛西臨海公園内には植栽樹林群が見られる。

計画地は駐車場、江戸川区臨海球技場第二及び未利用地であり、生物・生態系の賦存地としては、計画地の南側及び西側のクロマツ植林と、駐車場の北側及び西側に広がるヨシ群落が存在する。クロマツ植林は高さ 5～10m に生育しており、針葉樹ではあるが植栽からの時間経過による落葉等により、土壌表面に腐食層が見られている。また、ヨシ群落にはヤナギ等の低木が生育しているが、水路沿いに点在しているため腐植層の成立はあまり見られていない。事業の実施により、計画地内の一部の既存樹木が伐採されるが、クロマツ植林は残置する計画としている。また、計画地に隣接する葛西臨海公園には同様のクロマツ植林のほか、植栽樹群が広がっており、これらは改変されないことから、事業の実施による生物・生態系の賦存地の改変の程度は小さいと予測する。
