9.3 生物の生育・生息基盤

9.3.1 現況調査

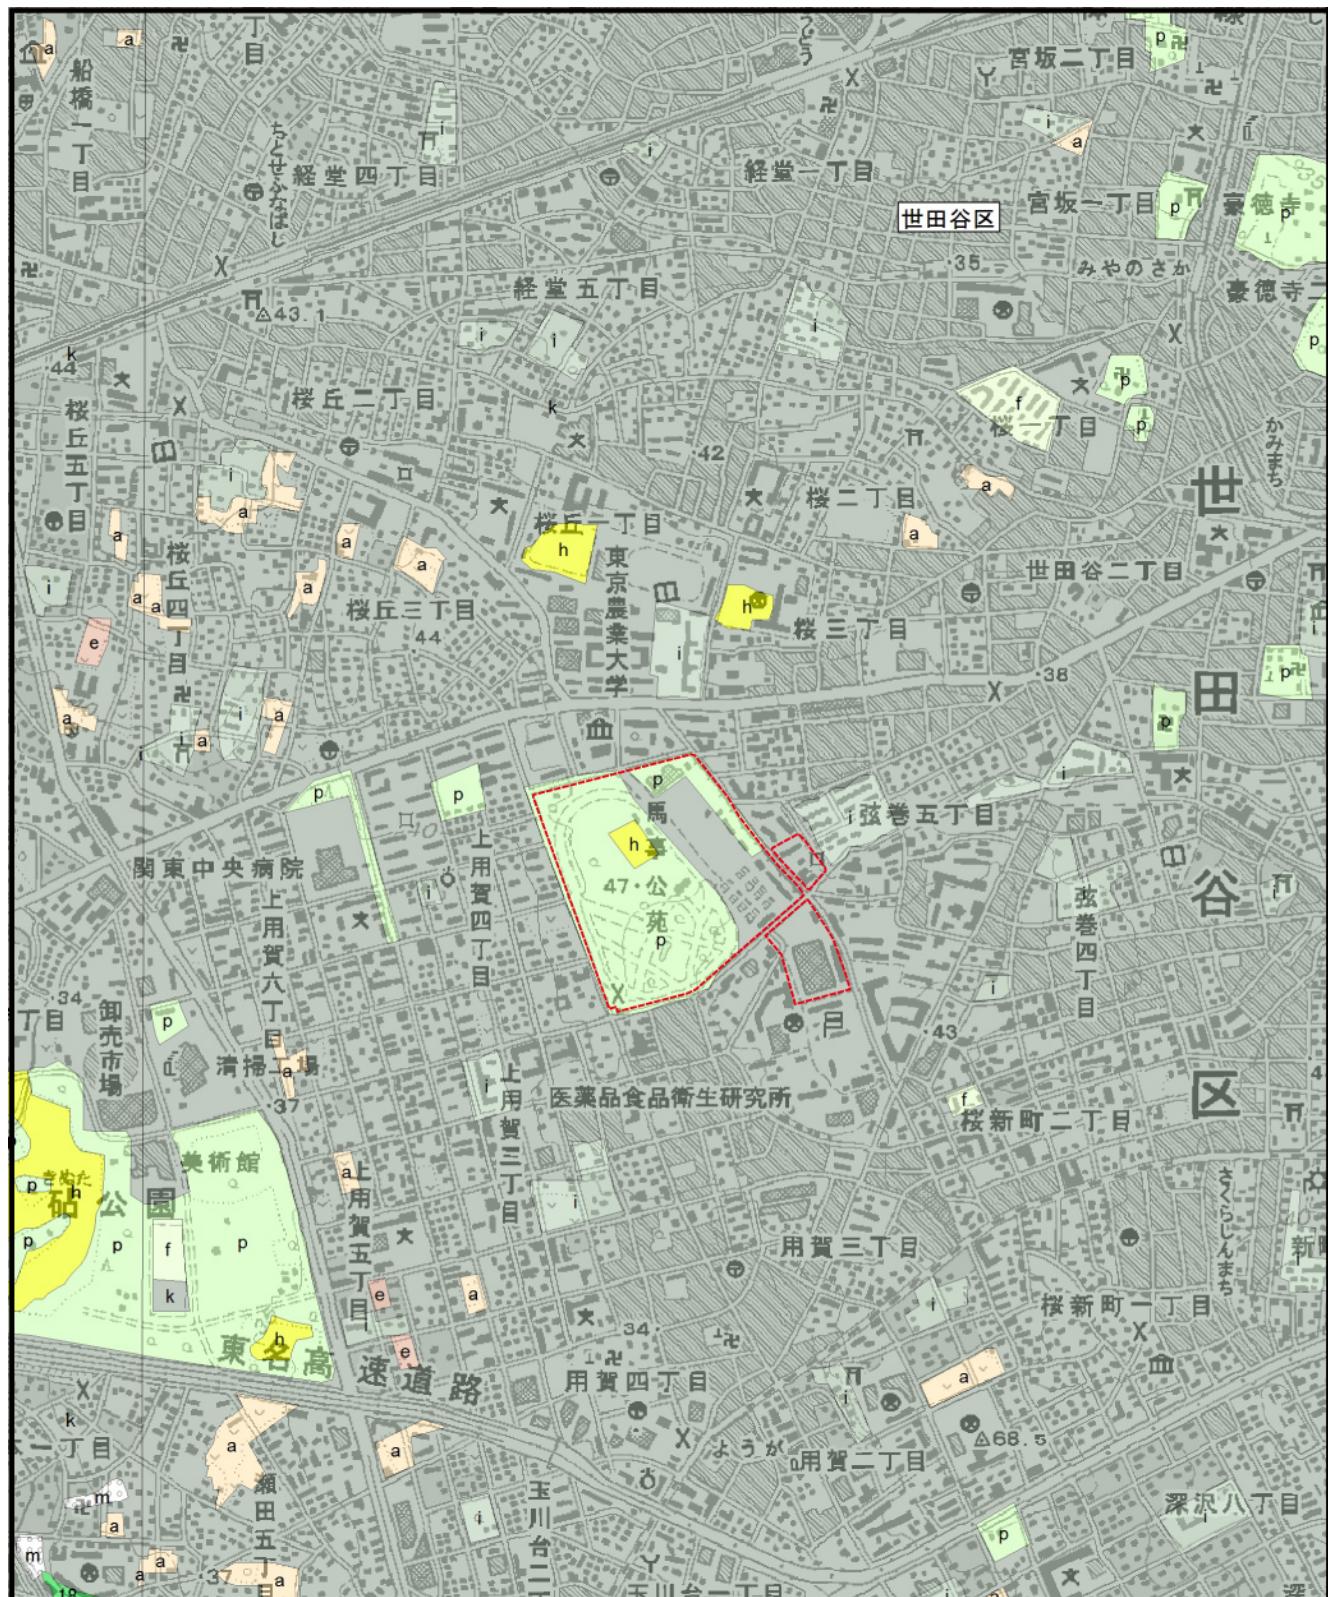
図 9.3-1 現存植生図
(既存資料調査)

既存資料による計画地及びその周辺の現存植生の状況は、図9.3-1に示すとおりである。計画地及びその周辺は、「市街地」の占める割合が多くなっている。計画地及び南西側の砧公園には「残存・植栽樹群をもった公園、墓地等」が分布している。

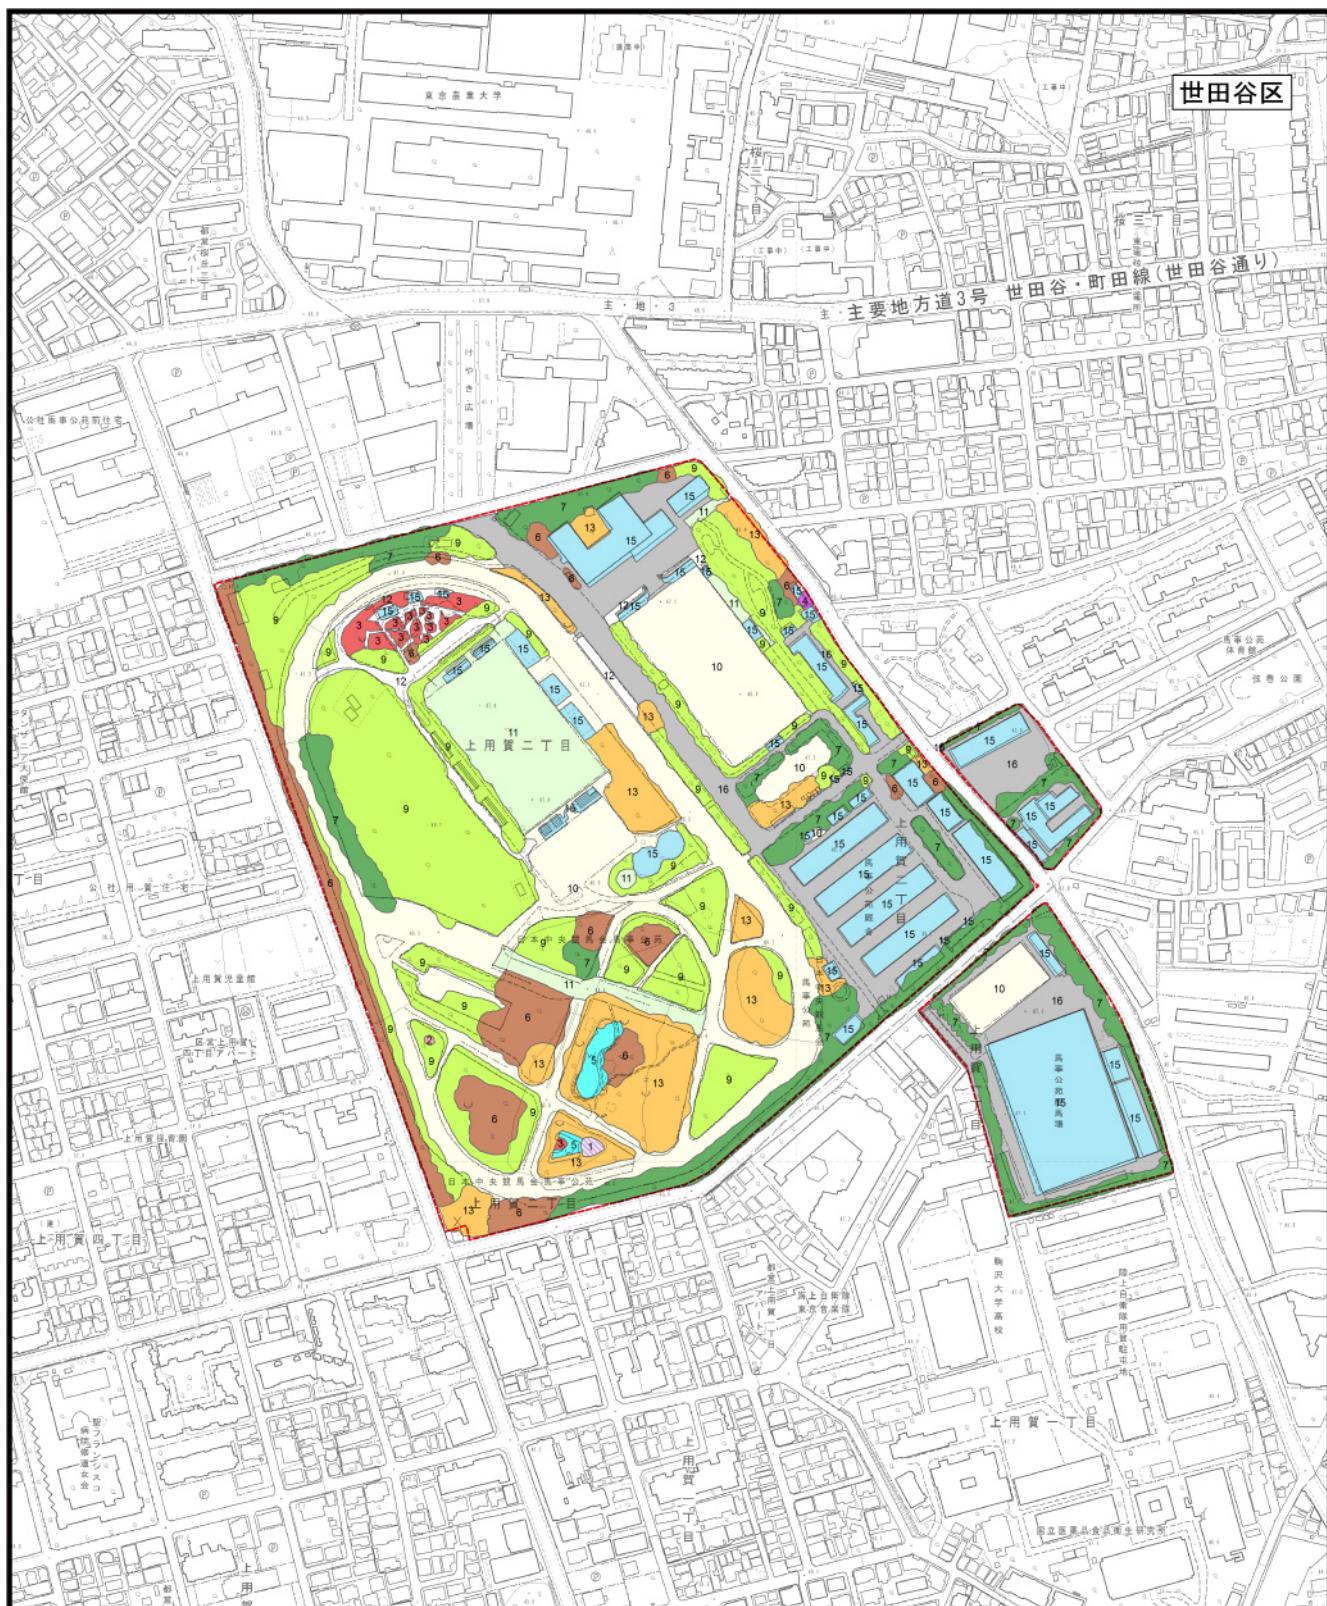
図 9.3-2
現存植生図（現地調査）

また、現地調査による計画地内の現存植生の状況は、図9.3-2に示すとおりである。計画地内の植生は、植栽樹群（落葉広葉、常緑針葉、常緑広葉、混交）が外周部及び苑内に広く分布しており、苑内中央北側のグラスアリーナ内にはシバ群落が見られる。外周部及び武藏野自然林にまとまった高木が生育しており、武藏野自然林内は、樹高10mのクヌギやコナラを主体とする落葉広葉樹林が保全されている。
