9.2 土壌

9.2.1 現況調査

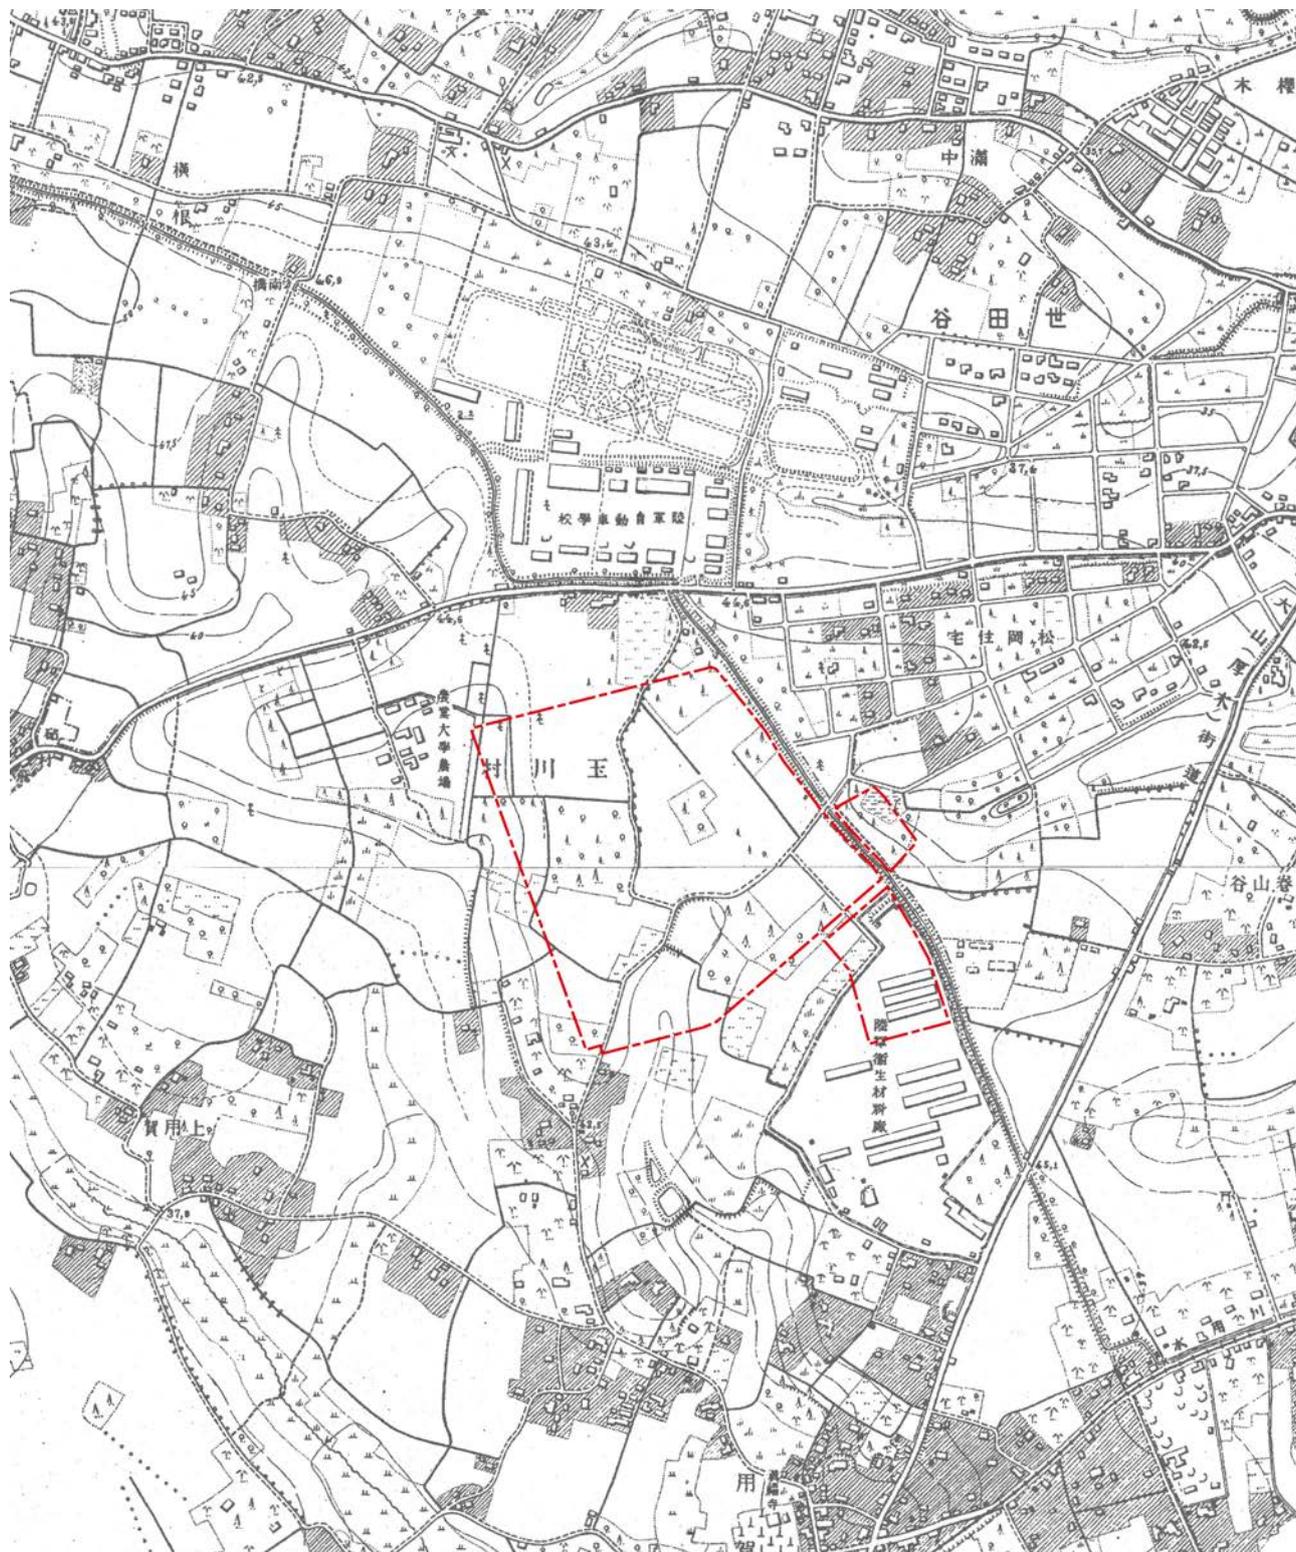
図 9.2-1(1) 過去の土地利用状況（旧版地形図 昭和4年～5年）

昭和 4 年～5 年(1929 年～1930 年)、昭和 12 年(1937 年)、昭和 30 年(1955 年)及び昭和 58 年(1983 年)における地形図は、図 9.2-1(1)～(4)に示すとおりである。

馬事公苑は、昭和 15 年に開苑した。有害物質の取り扱いの状況としては、開苑前の昭和 2 年頃から開苑後の昭和 37 年頃まで、計画地の南エリアに陸軍衛生材料廠、駐留軍の資材置場や倉庫が設置されていた。また、開苑した昭和 15 年頃から現在に至るまで、計画地の北エリアに診療所や装蹄所が設置されている。開苑後の昭和 41 年頃から計画地の公和寮エリアに給油所が設置されていた(タンク等の撤去状況は不明)。土地利用の履歴等調査に係る手続き資料は、資料編(p.47～52 参照)に示すとおりである。

計画地の土地利用の履歴等の調査結果によると、有害物質の取り扱いの状況としては、馬事公苑の開苑前の昭和2年頃から開苑後の昭和37年頃まで、計画地の南エリアに陸軍衛生材料廠、駐留軍の資材置場や倉庫が設置されていた。また、開苑した昭和15年頃から現在に至るまで、計画地の北エリアに診療所や装蹄所が設置されている。開苑後の昭和41年頃から計画地の公和寮エリアに給油所が設置されていた（タンク等の撤去状況は不明）。このため、土壌汚染のおそれがあると判断されたため、今後、土壌汚染状況調査を実施する。

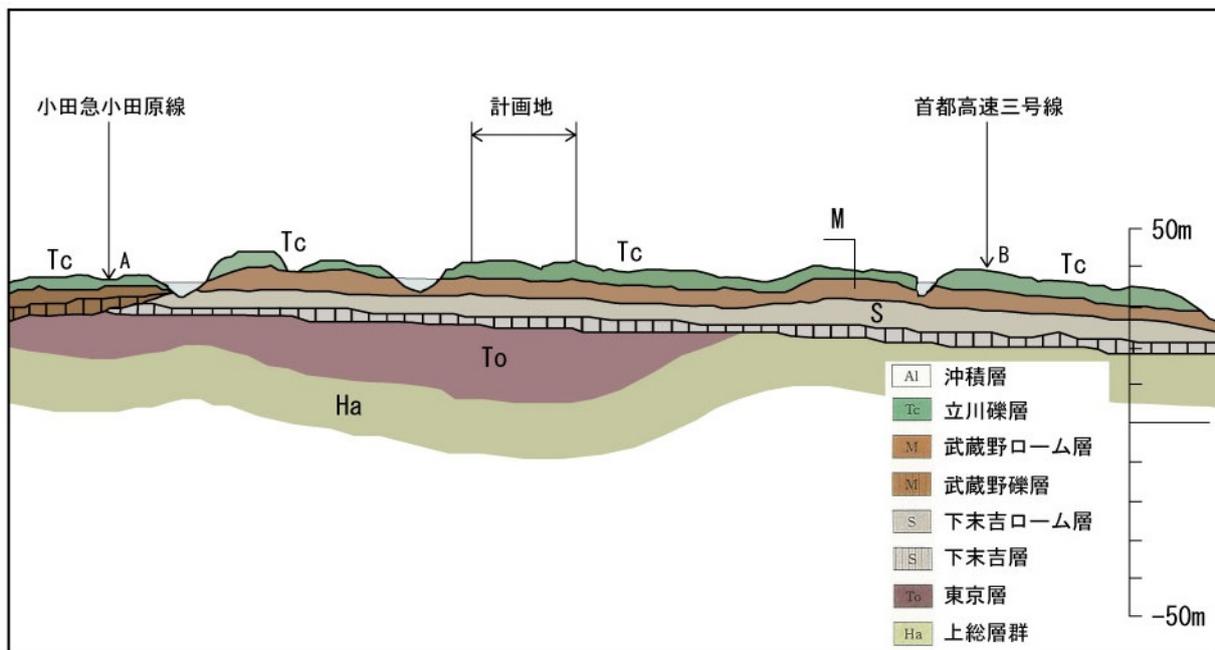
図 9.2-2 模式地質断面図

計画地及びその周辺の、模式地質断面図は、図 9.2-2 に、地質図は、図 9.2-3 に示すとおりである。計画地の表層は、砂礫からなる立川礫層（Tc）であり、その下部には、ロームや凝灰質粘土からなる武蔵野ローム層（M）、下末吉ローム層（S）、下末吉層（S）、粘土や砂からなる東京層（To）、泥岩や砂岩、礫岩からなる上総層群（Ha）が分布する。

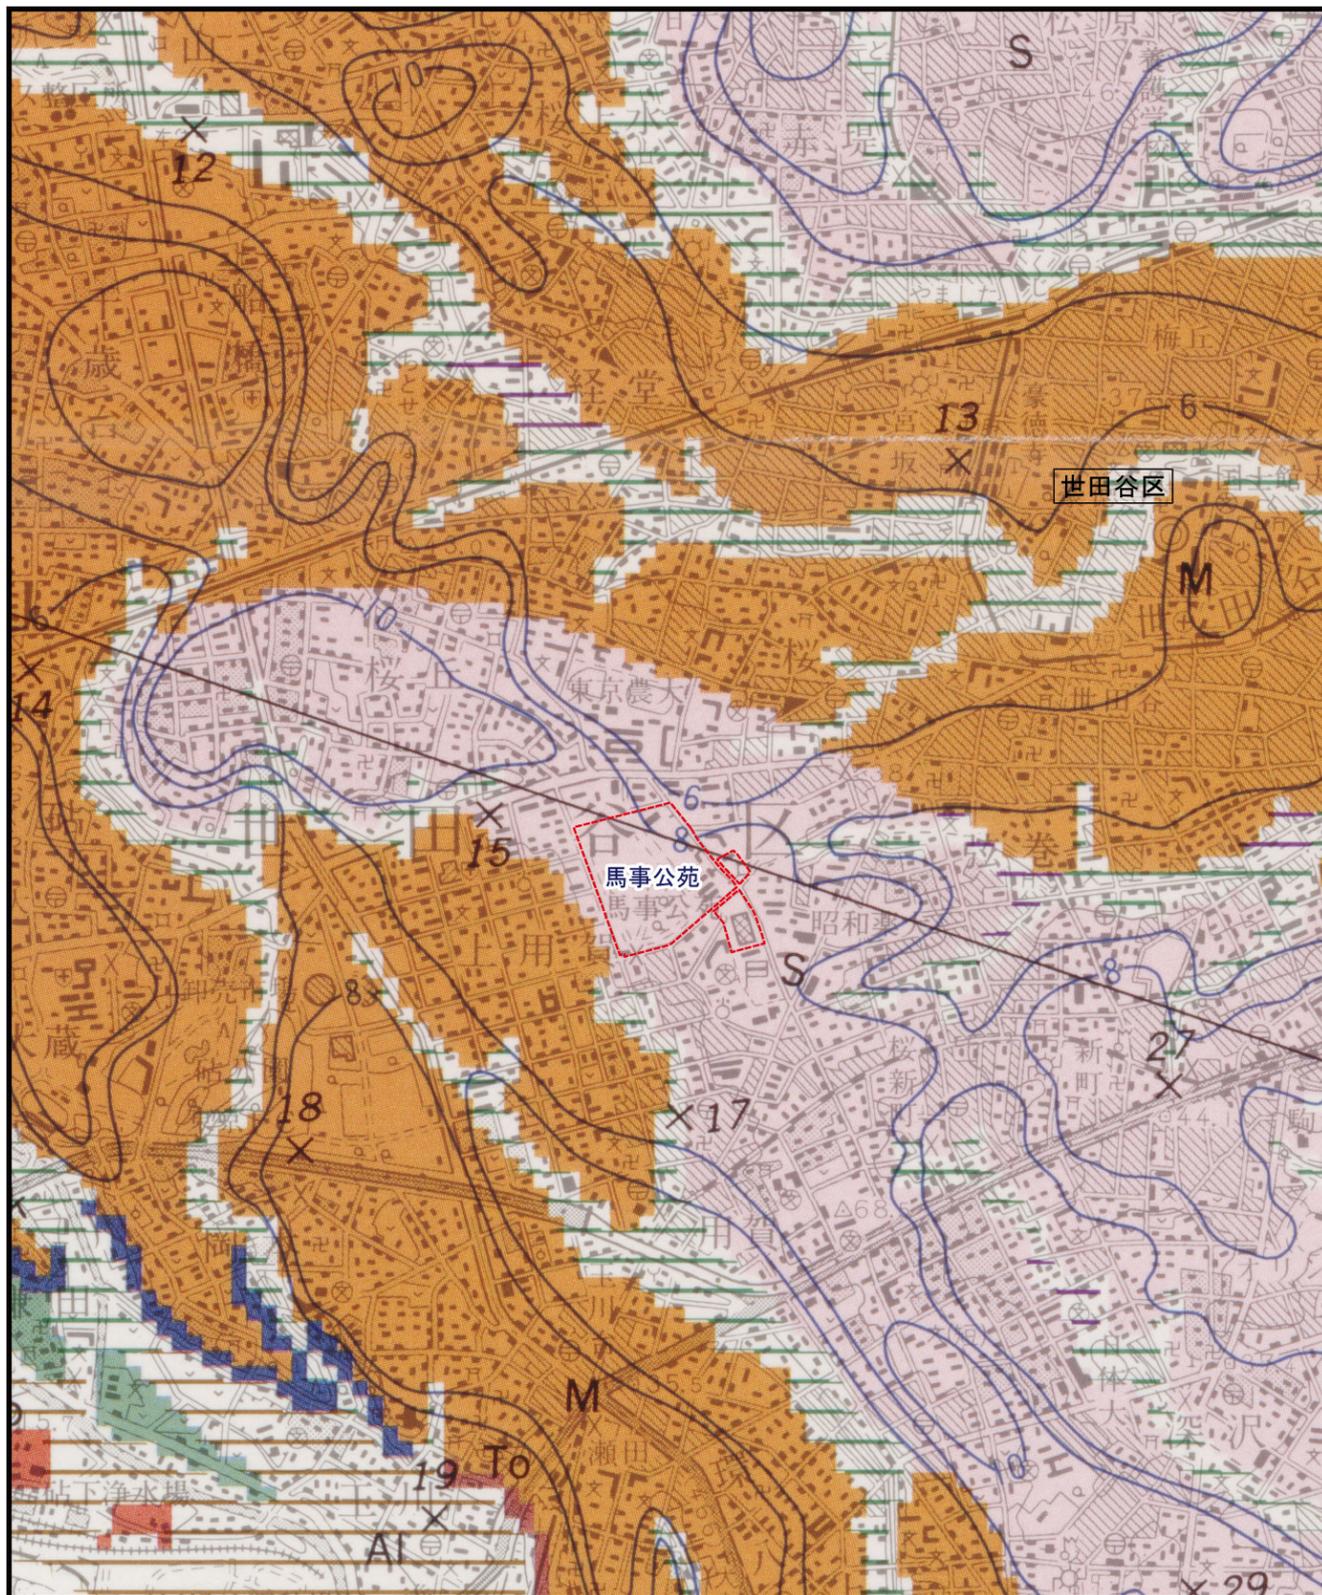
図 9.2-3

計画地周辺の地質図

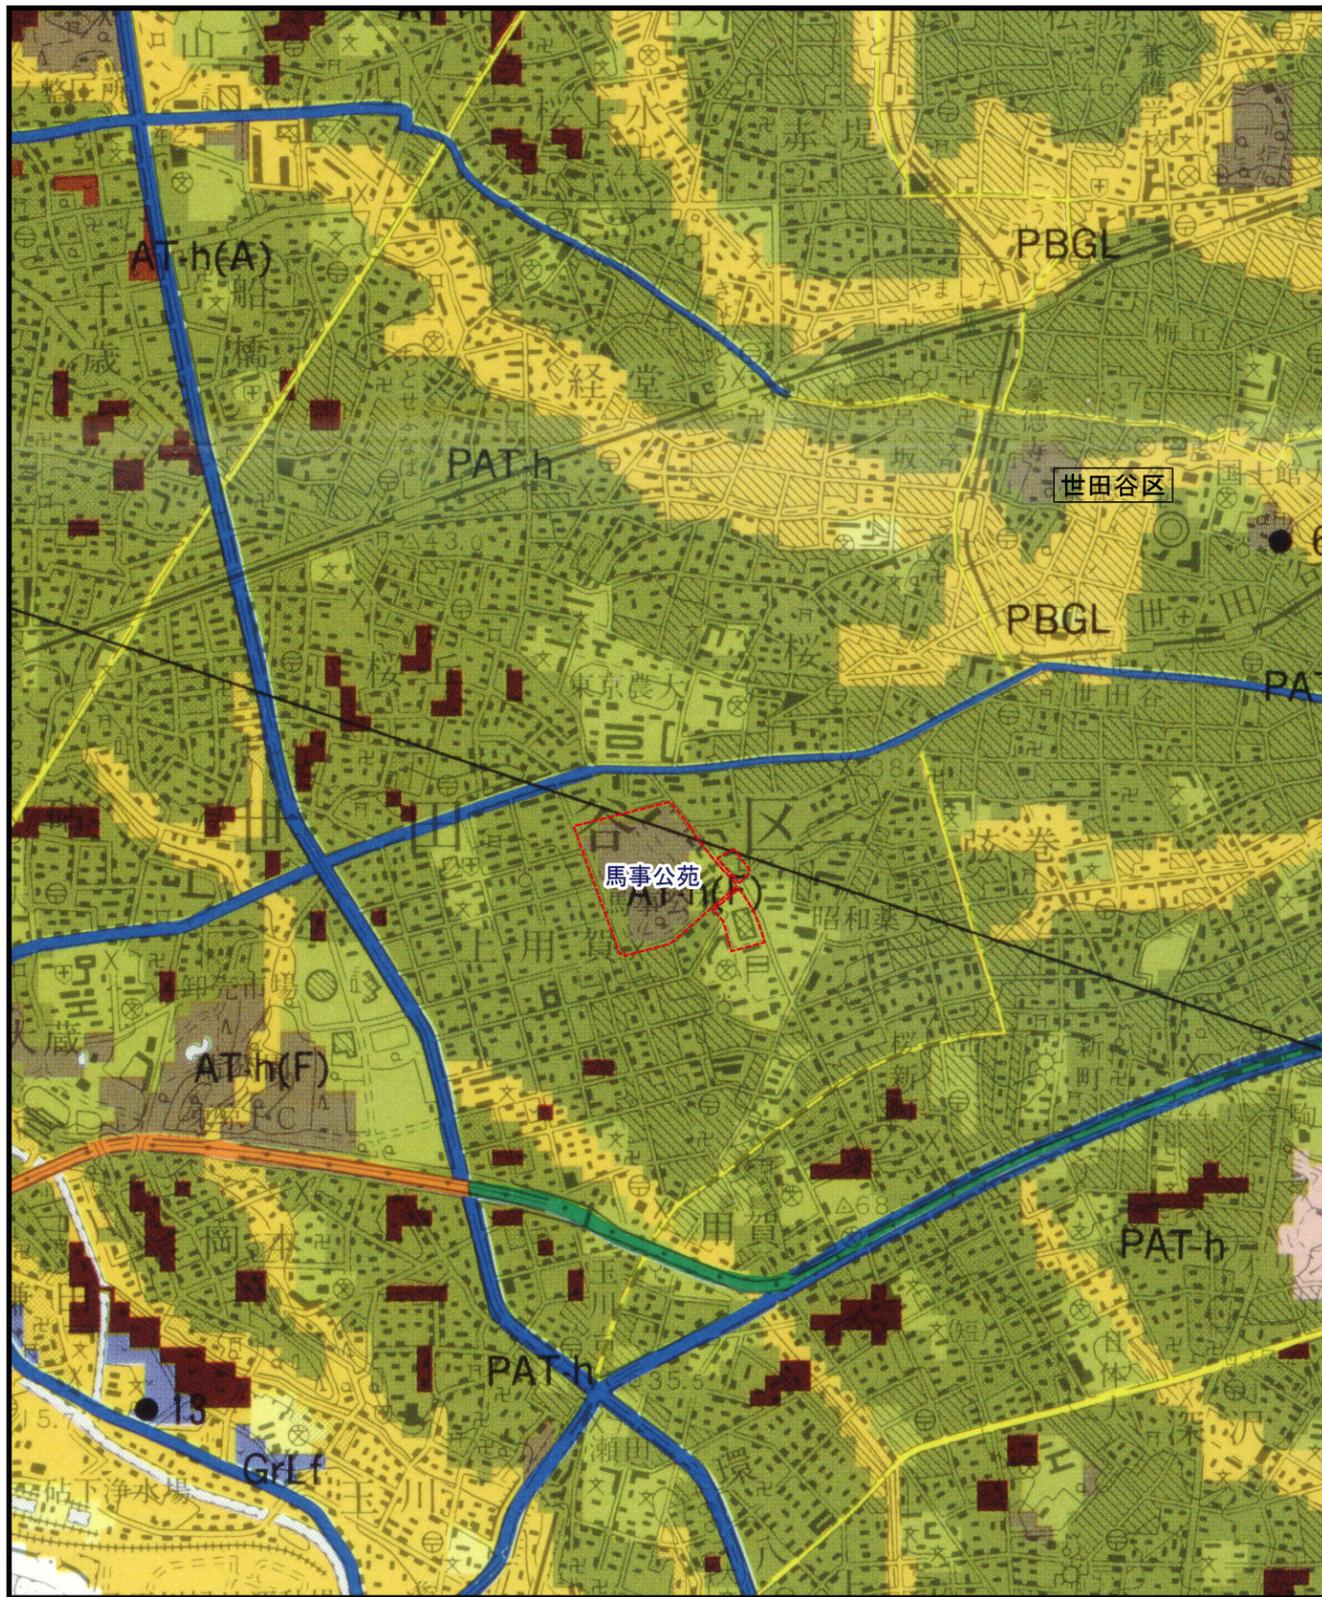
Scale 1:25,000</p> <p>0 250 500 1,000m</p>
	<p>図 9.2-4 計画地周辺の土壤図</p>

計画地及びその周辺の土壌の状況は、図 9.2-4 に示すとおりである。計画地は厚層黒ボク土壌・腐植質（林地）、人工改変地 I-1（住宅・工場など、火山灰台地）、人工改変地 I-1P（住宅・工場など、火山灰台地）潜在厚層黒ボク土壌・腐植質となっている。

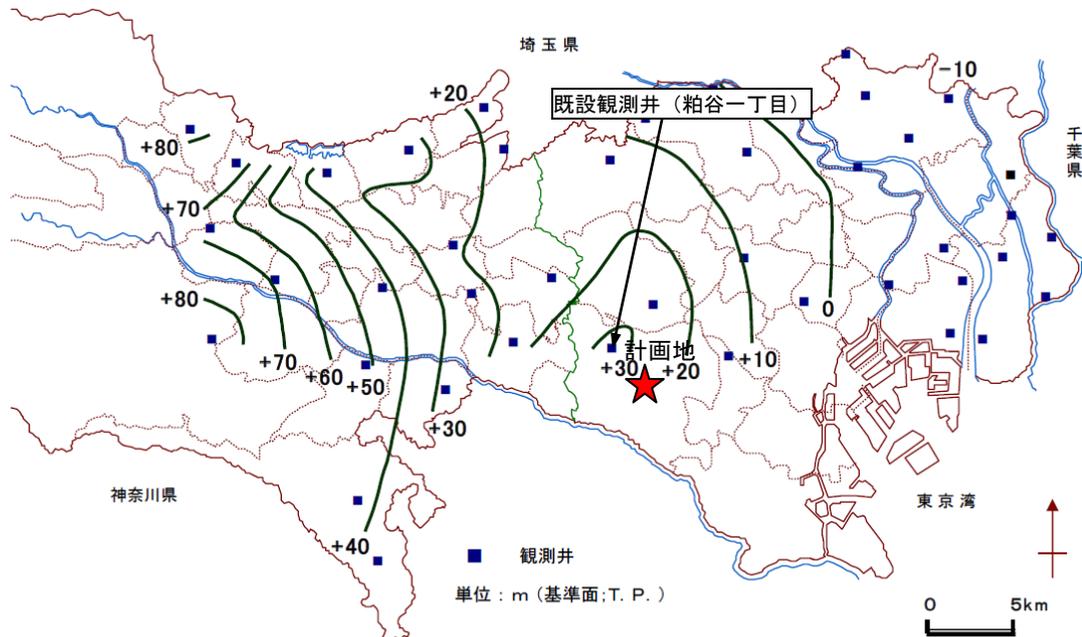
図 9.2-5 地下水位等高線図（被圧地下水）

被圧地下水の地下水位は、図 9.2-5 に示すとおりである。計画地の北西約 3km に位置する既存観測井（世田谷区粕谷一丁目、都立芦花公園南西側、観測井深さ：130m、ストレナー深さ：87～109m）の地下水位（被圧地下水）変動は、図 9.2-6 に示すとおりである。観測井付近の地盤高は、T.P.+41.2m であり、地下水位は、T.P.+32.46～33.20m（地下水位は各年 12 月 31 日の日平均地下水位）と概ね横ばいで推移している。

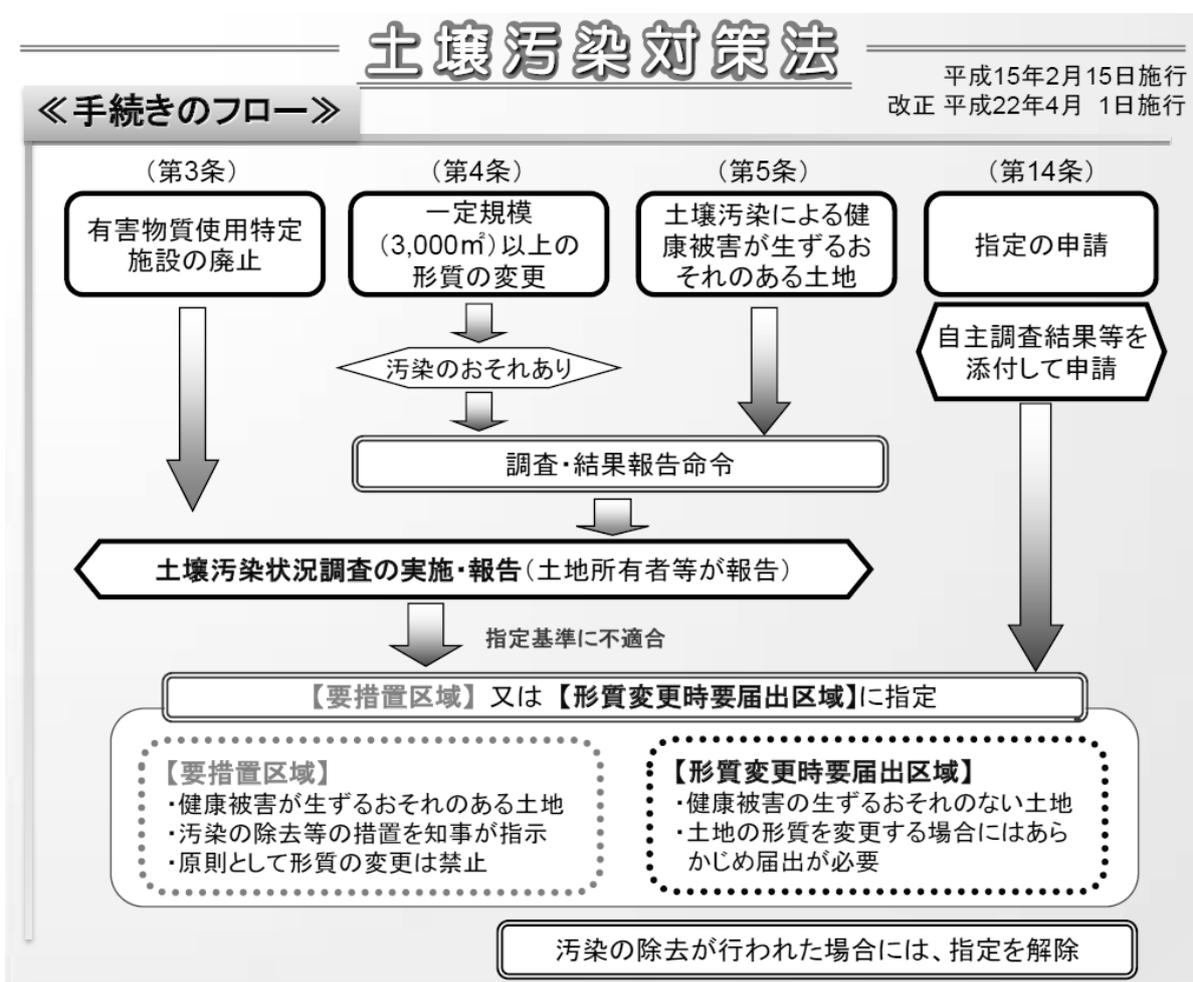
図 9.2-7 土壌汚染対策法に基づく手続きフロー

土壌汚染対策法に基づく手続きフローは、図 9.2-7 に、指定基準(汚染状態に関する基準)等は、表 9.2-8 に示すとおりである。

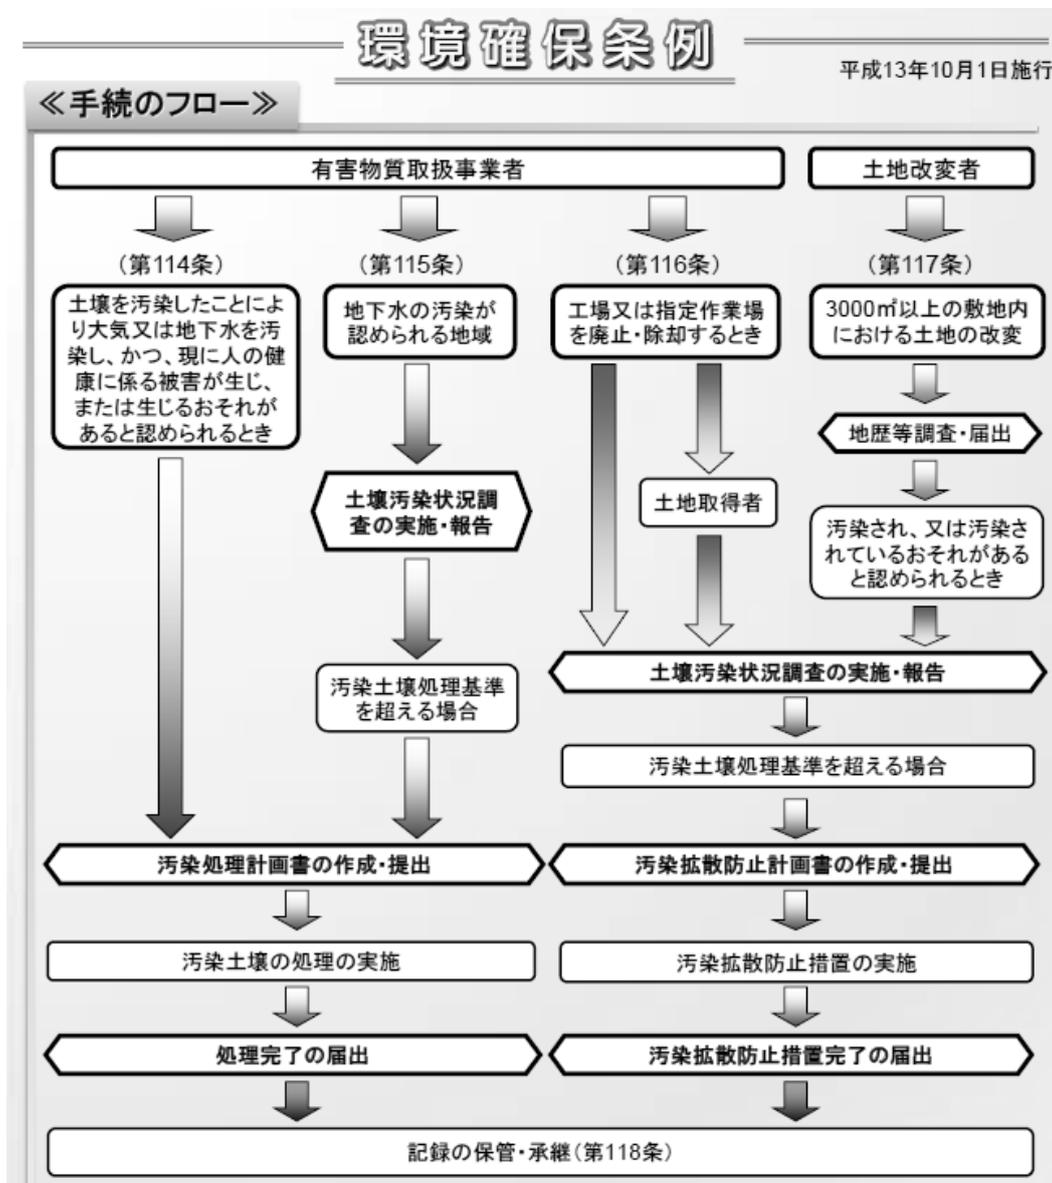
図 9.2-8 環境確保条例に基づく手続きフロー

環境確保条例に基づく手続きフローは、図 9.2-8 に、汚染土壌処理基準は、表 9.2-9 に示すとおりである。
